**UNIVERSIDADE FEDERAL DO RIO GRANDE DO NORTE
CENTRO DE TECNOLOGIA
PROGRAMA DE PÓS-GRADUAÇÃO EM ENGENHARIA CIVIL**

ADLA KELLEN DIONISIO SOUSA

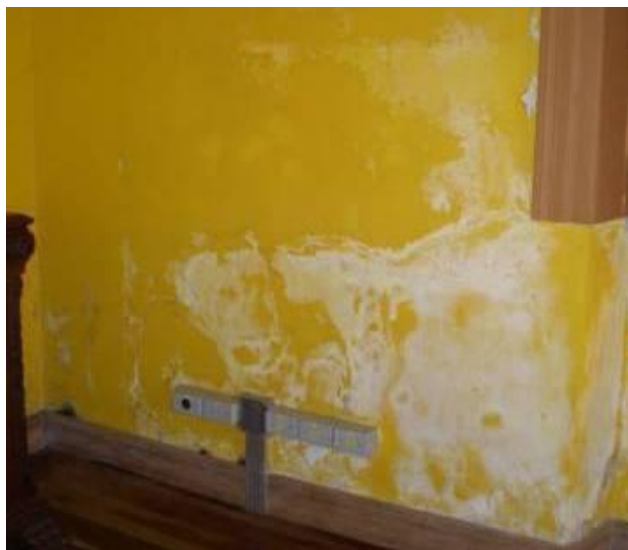
Figura 2.9: Presença de eflorescência através de manchas esbranquiçadas.

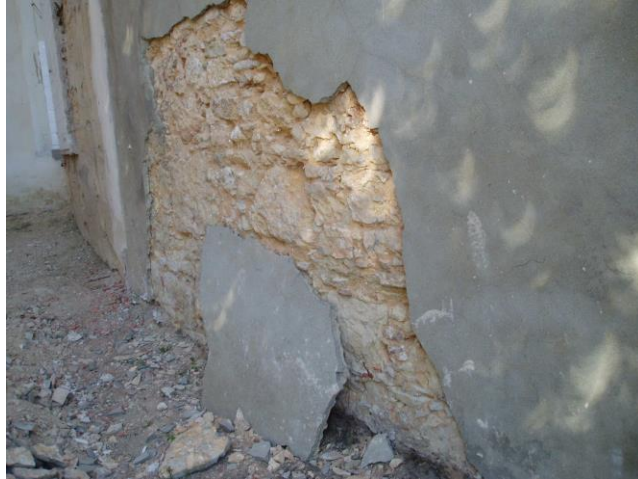
Figura 2.14: Revestimento inadequado de cimento: destacamento e degradação da base.

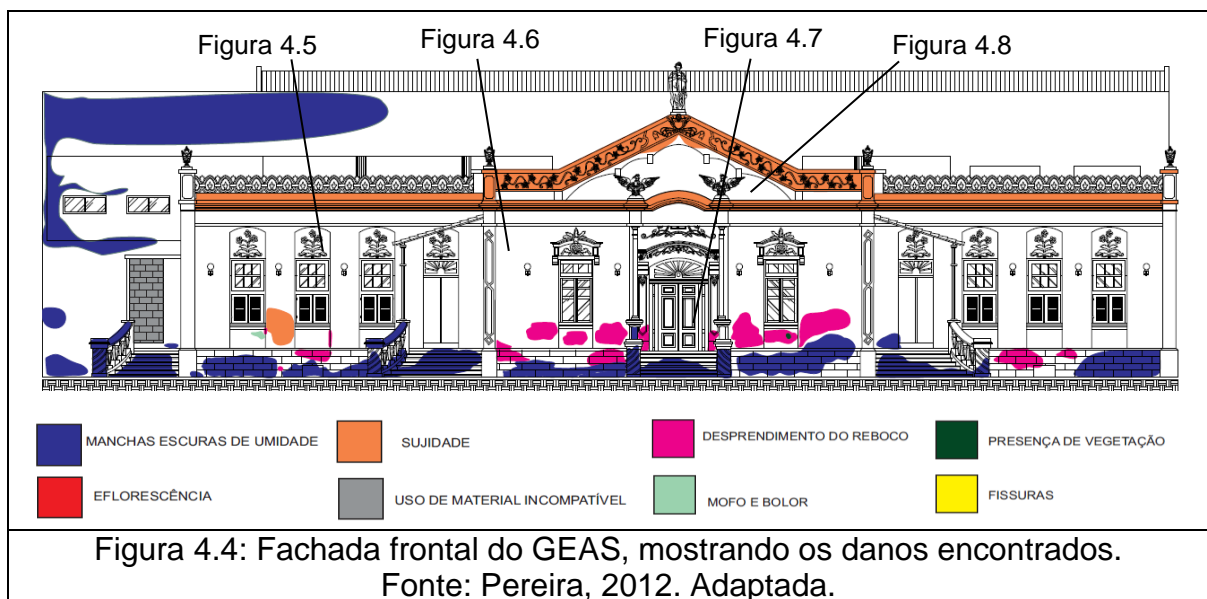
A Figura 4.5 ilustra a presença de manchas de umidade (indicada pela seta azul), desprendimento do revestimento (indicado pela seta rosa), presença de mofo e bolor (indicada pela seta verde) e ainda sujeidade (indicada pela seta laranja). As manchas de umidade podem ser observadas na parte de baixo da imagem, principalmente no canto direito, onde a manifestação da patologia é evidenciada, apresentando tonalidade escura. Essas manchas foram possivelmente causadas por umidade ascensional proveniente da absorção de água do solo, com o tempo essas

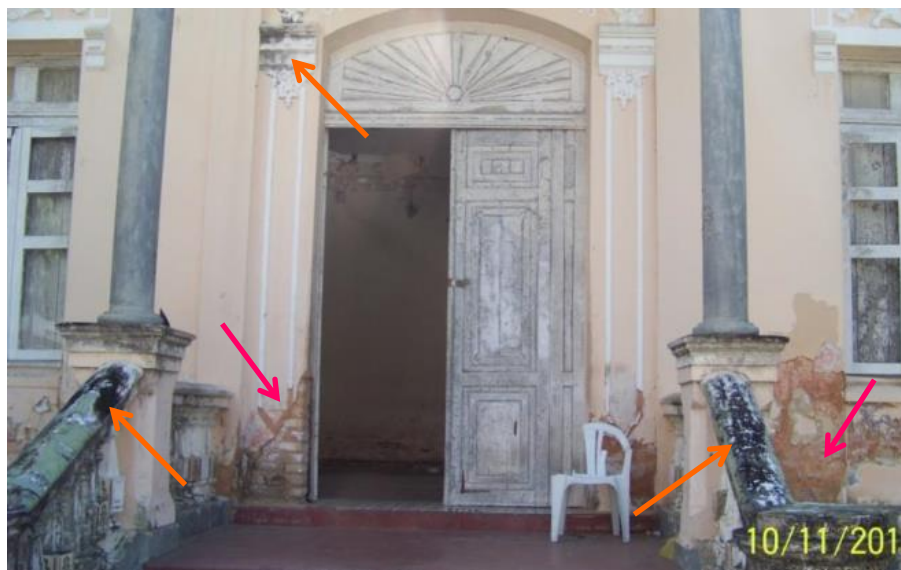
Figura 4.8: Detalhe da fachada frontal, mostrando sujeidade e desprendimento do revestimento na parede.

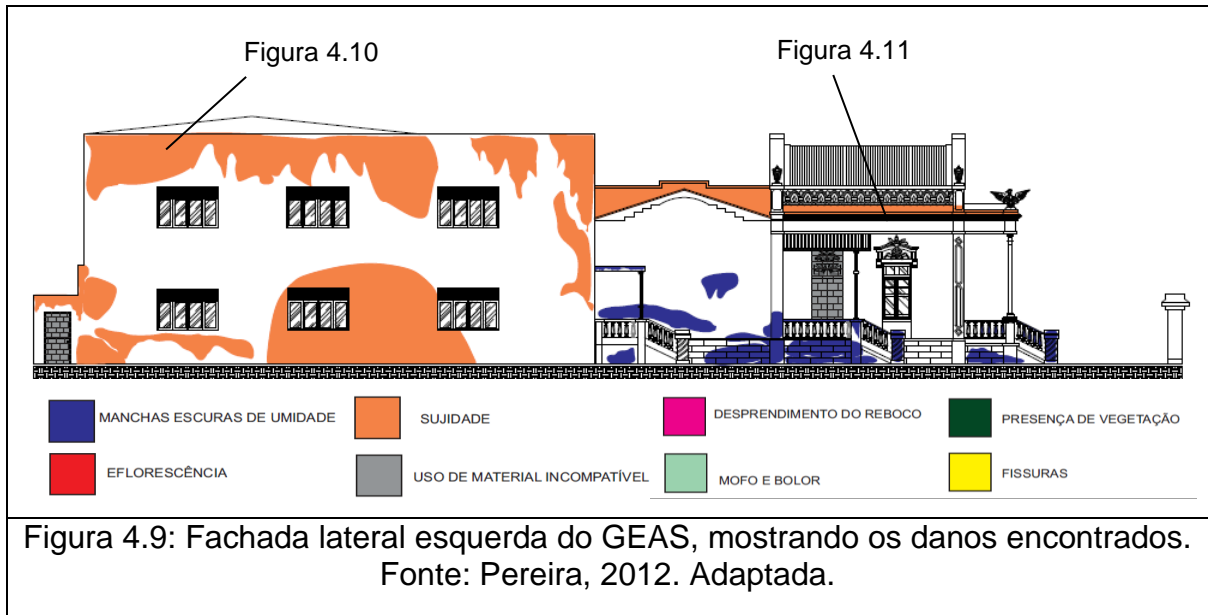
A Figura 4.10 ilustra sujidade na parte de cima da fachada e no meio em forma de parábola. Segundo Vieira (2005), a porosidade do revestimento das fachadas influencia na quantidade de água de escoamento, devido a absorção de água pelos materiais. Na Figura, o revestimento externo em argamassa é a base de cimento e, portanto, possui poros de menor diâmetro, dificultando a evaporação da água na superfície da fachada, facilitando assim a deposição e adesão das partículas. Além disso, essa fachada não recebe muita insolação, isso associado a alta umidade relativa do ar da cidade de Natal, que segundo Barros et al. (2013) é em média 79,3% e raramente ultrapassa valores menores que 74%. Esses fenômenos favorecem ainda mais a impregnação das partículas no revestimento.

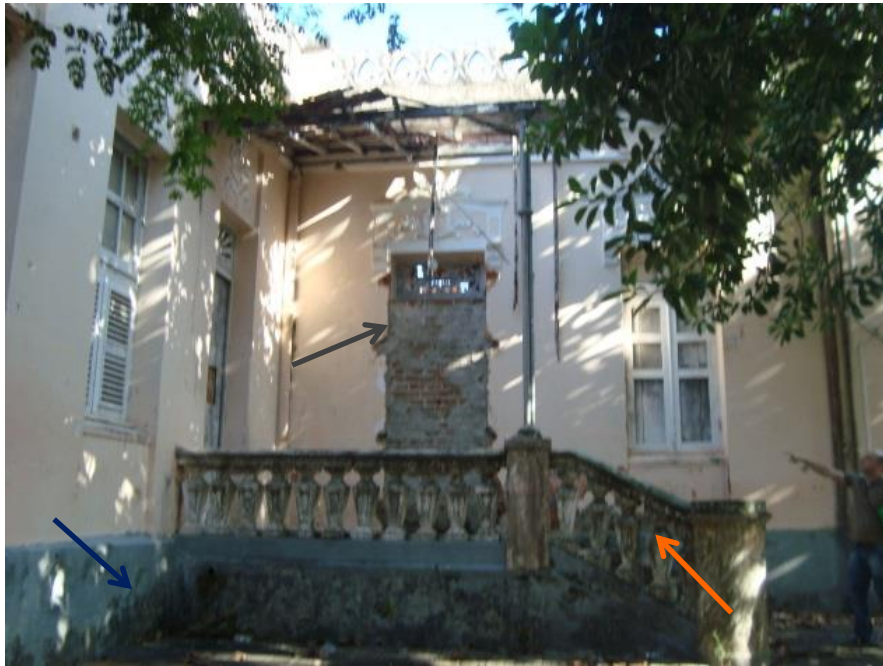
Figura 4.11: Detalhe da fachada lateral esquerda, mostrando sujidade no guarda-corpo, manchas de umidade e utilização de material inadequado.

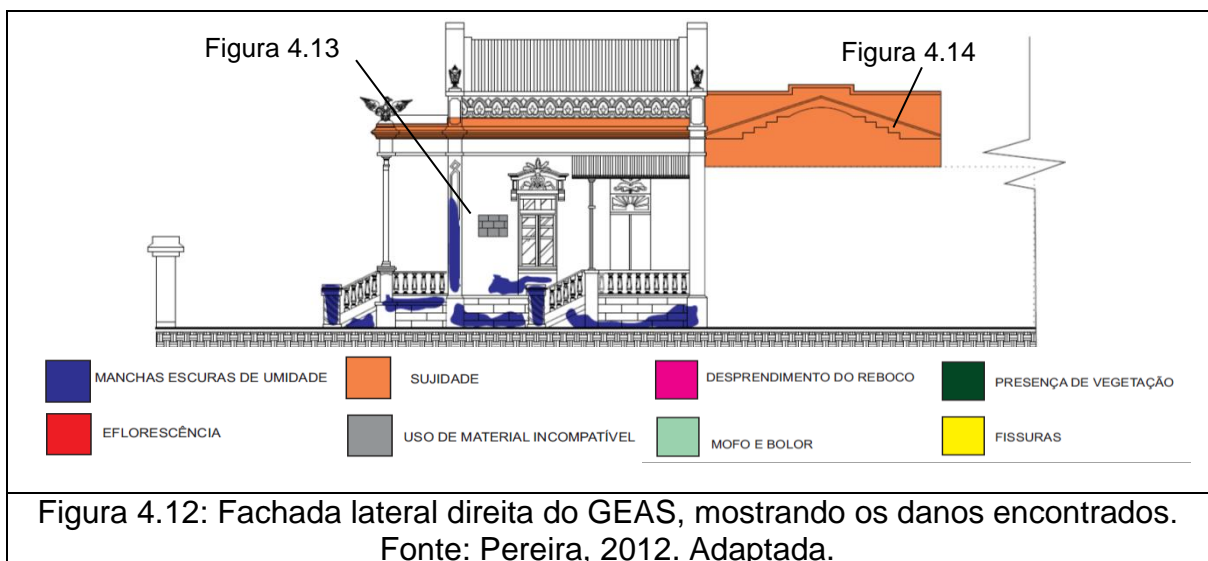
Figura 4.12: Fachada lateral direita do GEAS, mostrando os danos encontrados.
Fonte: Pereira, 2012. Adaptada.

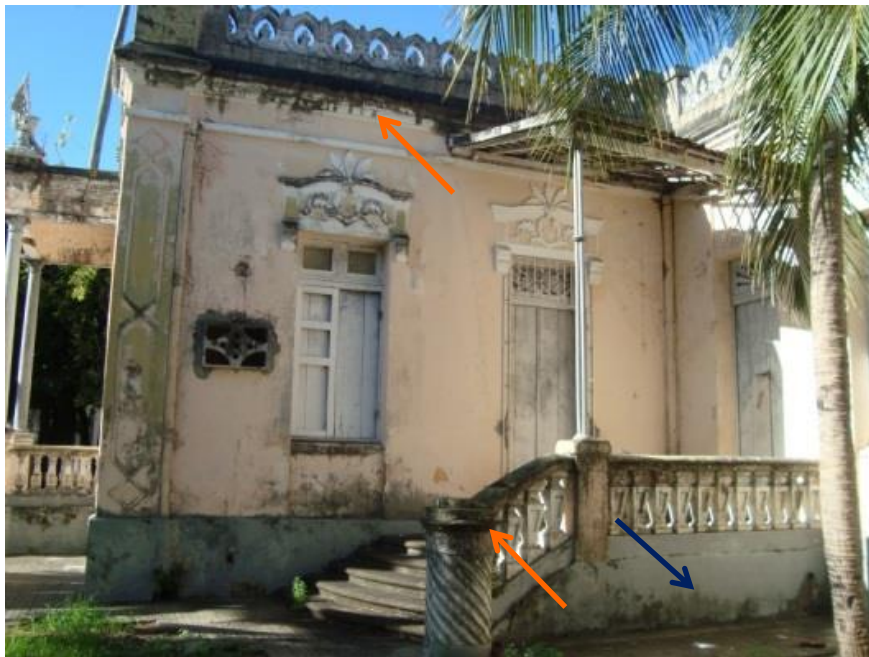
Figura 4.13: Detalhe da fachada lateral direita, mostrando manchas escuras de umidade na base da parede e no guarda-corpo.

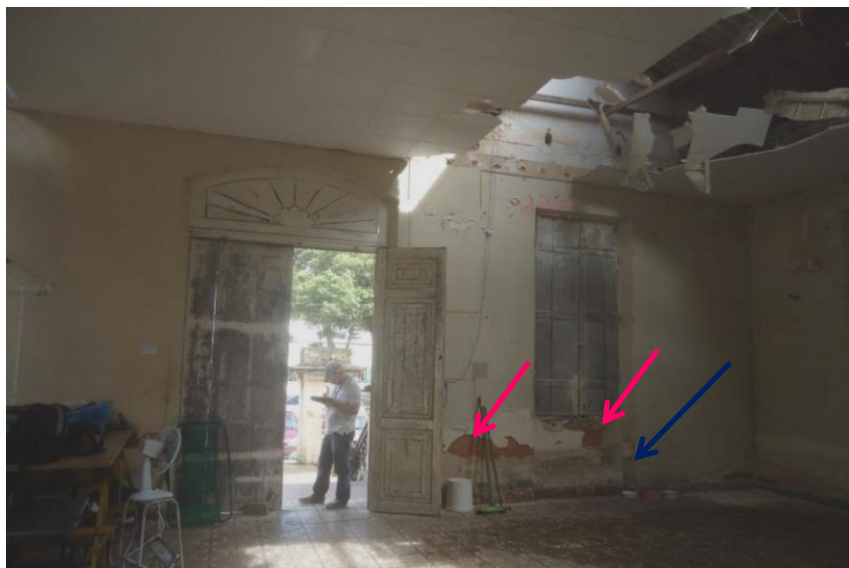
Figura 4.17: Ilustrando o desprendimento do revestimento e manchas de umidade.

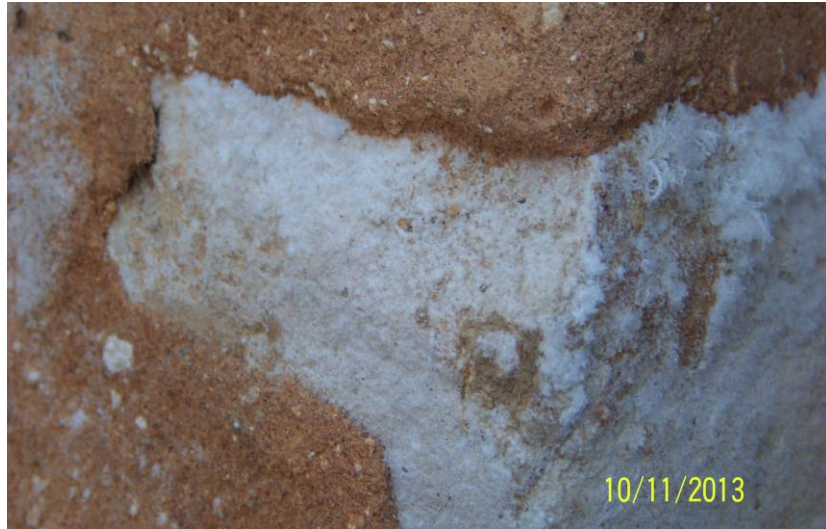
Figura 4.18: Eflorescência observada na imagem da Figura 4.17, com maior ampliação.

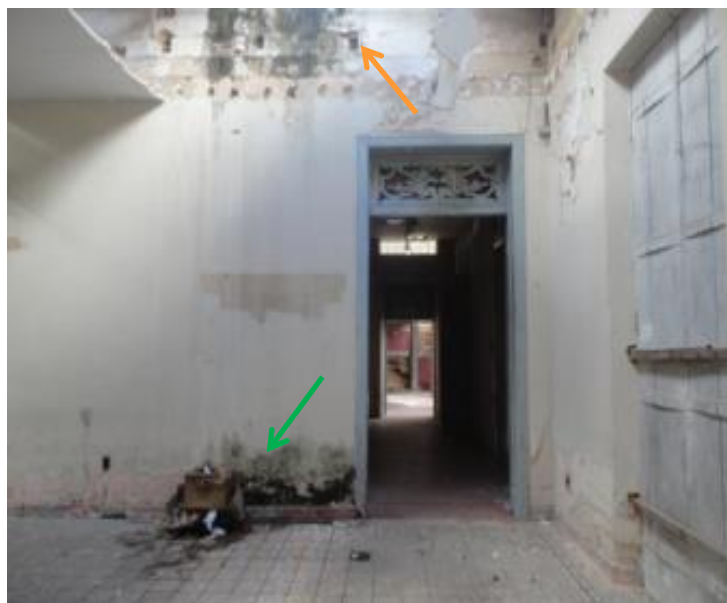
Figura 4.19: Manchas umidade e mofo e bolor na base da parede.

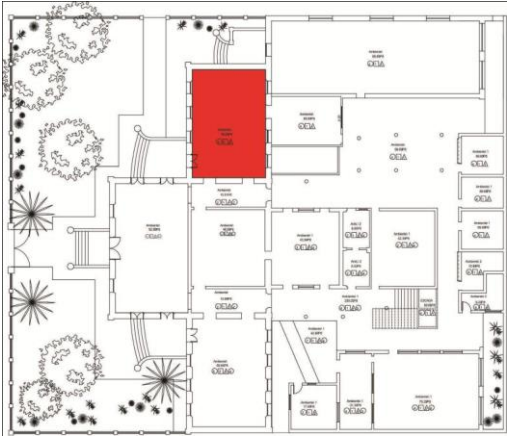
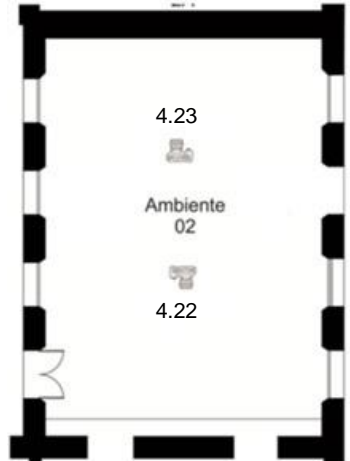
<p>Figura 4.20: Planta baixa do GEAS com destaque do ambiente 02. Fonte: Material cedido pela INFRA-UFRN. Adaptado.</p>	<p>Figura 4.21: Detalhe da planta baixa do ambiente 02 com indicação das imagens. Fonte: Material cedido pela INFRA-UFRN. Adaptado.</p>

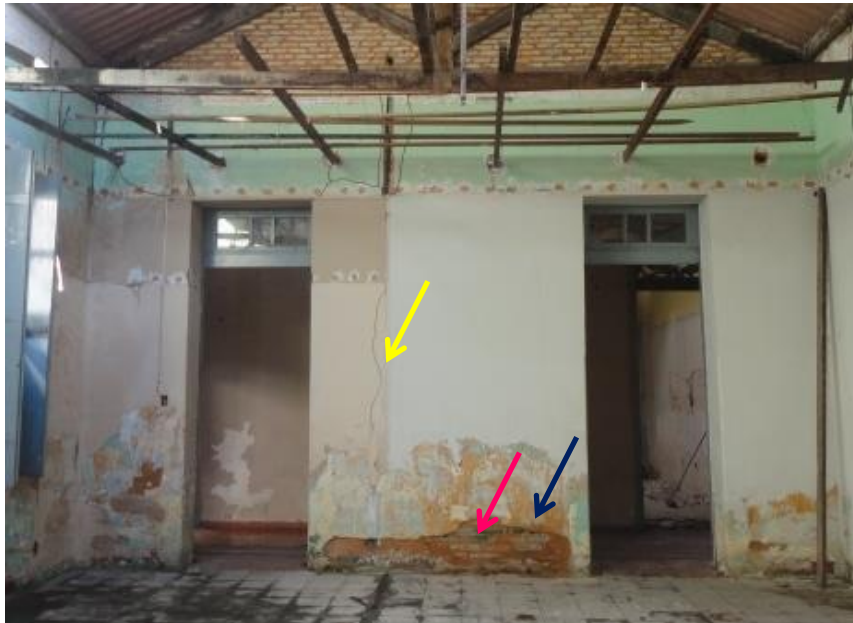
Figura 4.22: Ilustrando manchas de umidade, desprendimento com exposição da alvenaria e fissuração.

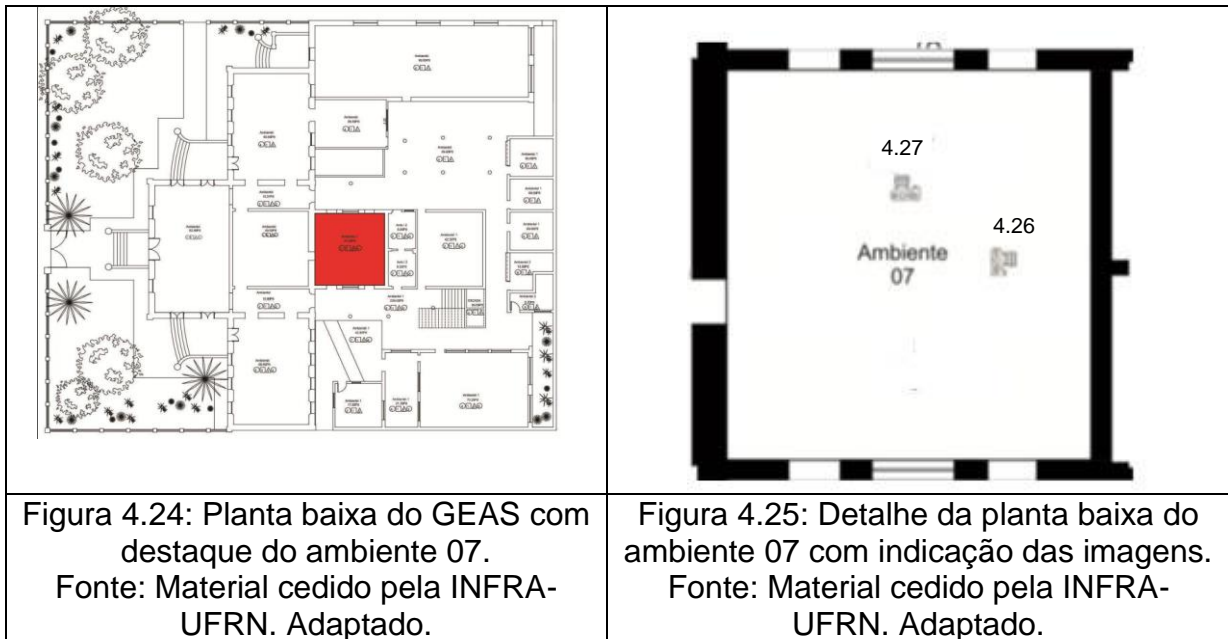
A Figura 4.26 ilustra manchas generalizadas de umidade (indicada pela seta azul) e presença de mofo e bolor (indicada pela seta verde) na parte superior e principalmente na parte inferior. As manchas de umidades foram causadas pela infiltração da água na parede, devido a problemas na laje de cobertura do ambiente. É possível observar manchas de umidade com aspecto de escorrimento no meio da parede devido a penetração de água.

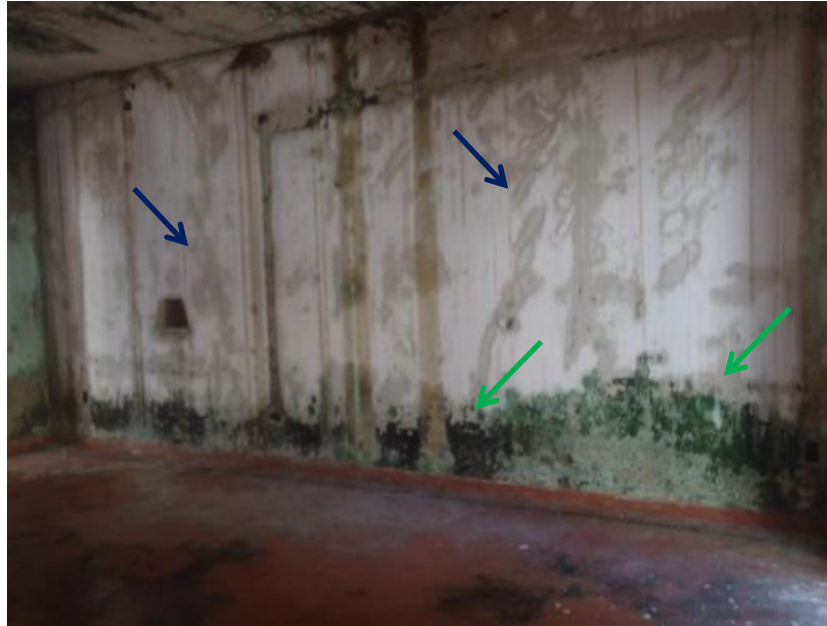
Figura 4.26: Ilustrando manchas de umidade em toda a parede e presença de mofo e bolor na parte inferior e superior da parede.

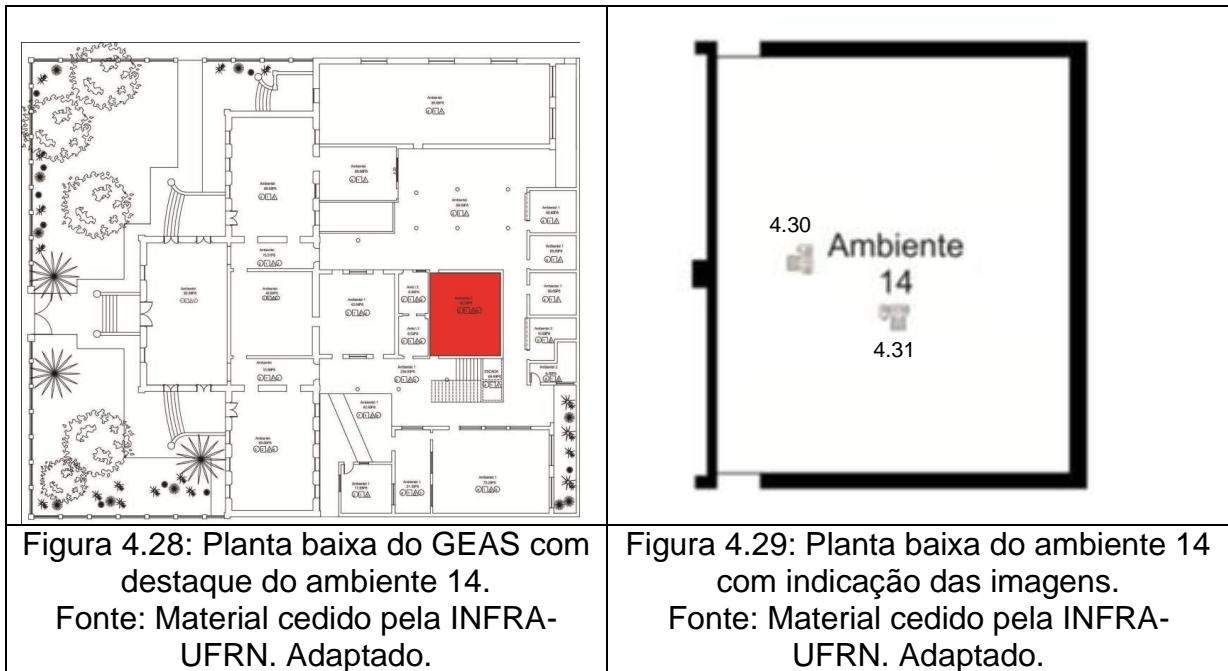
As Figura 4.30 e 4.31 ilustram manchas de umidade generalizada na parede. As manchas de umidade observadas no meio da parede e na parte superior foram causadas pela infiltração da água da chuva nas paredes devido a problemas na laje de cobertura. Observa-se que em alguns pontos as manchas são mais escuras, isso deve-se a maior absorção da água. Nessa região as argamassas são a base de cimento, as quais por ter poros com raios pequenos favorecem a permanência da umidade influenciando na absorção e portanto na intensidade das manchas.

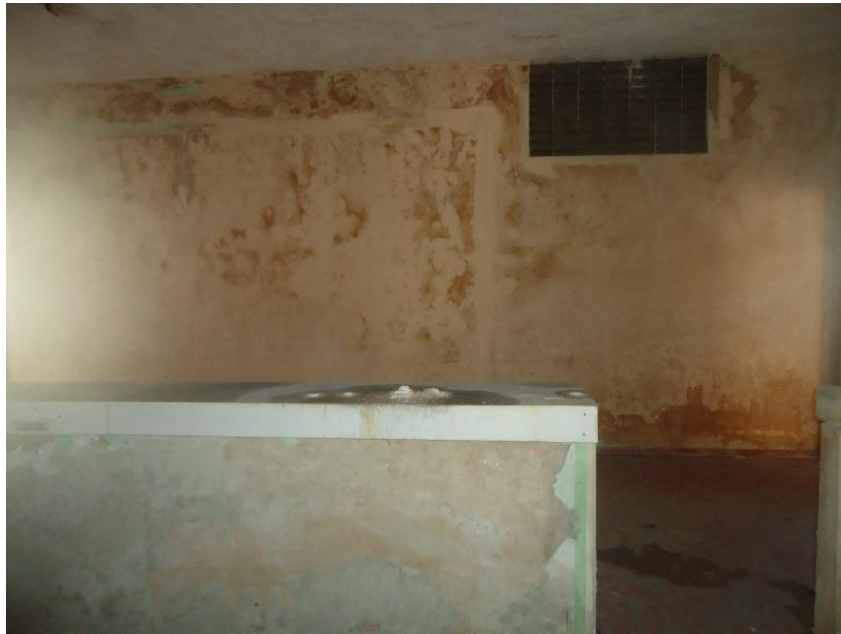
Figura 4.30: Ilustrando manchas de umidade na parede.

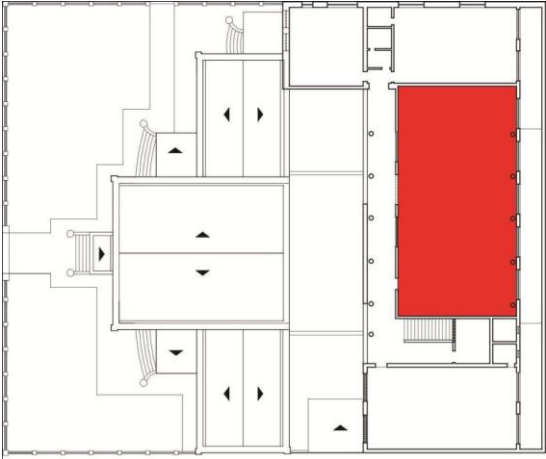
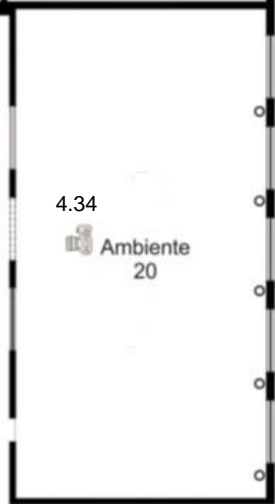
<p>Figura 4.32: Planta baixa do GEAS com destaque do ambiente 20. Fonte: Material cedido pela INFRA-UFRN. Adaptado.</p>	<p>Figura 4.33: Detalhe da planta baixa do ambiente 20 com indicação das imagens. Fonte: Material cedido pela INFRA-UFRN. Adaptado.</p>

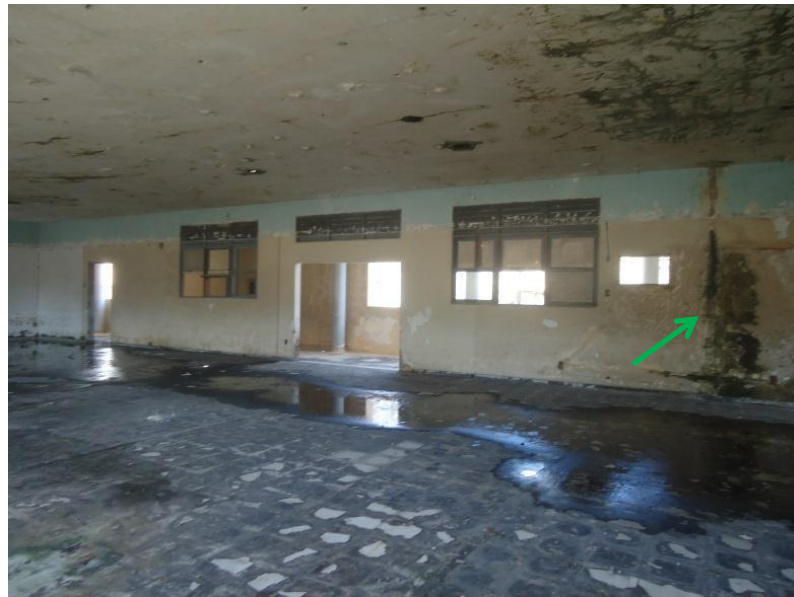
Figura 4.34: Manchas de umidade com presença de mofo e bolor.

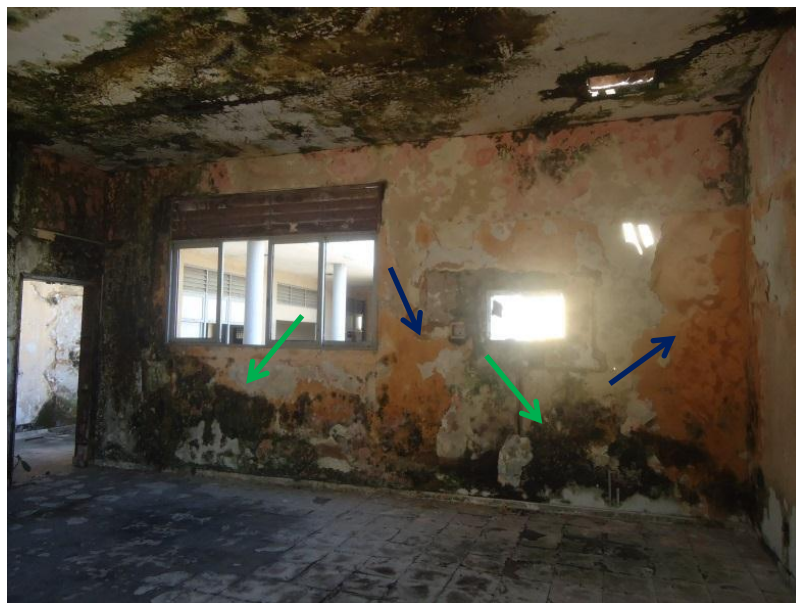
Figura 4.37: Manchas de umidade e presença de mofo e bolor.

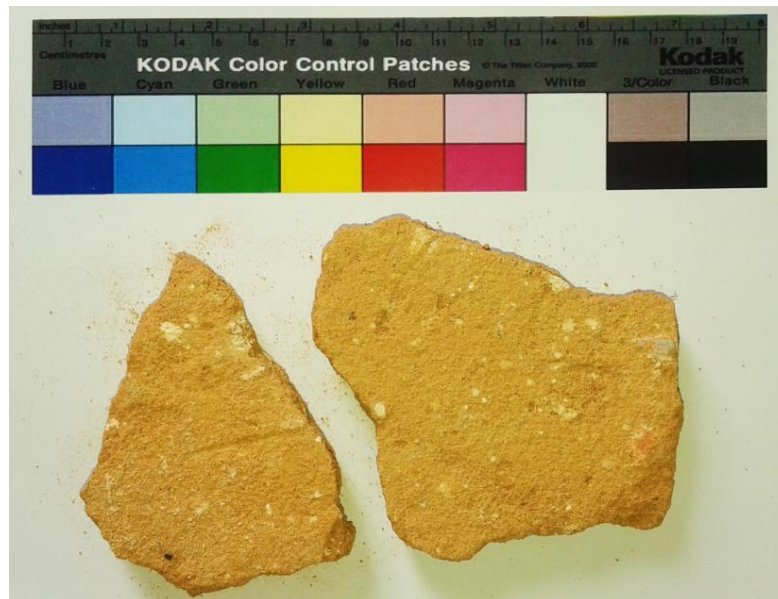
Figura 4.39: Aspecto visual da amostra GEAS-F-01, coletada na fachada frontal.

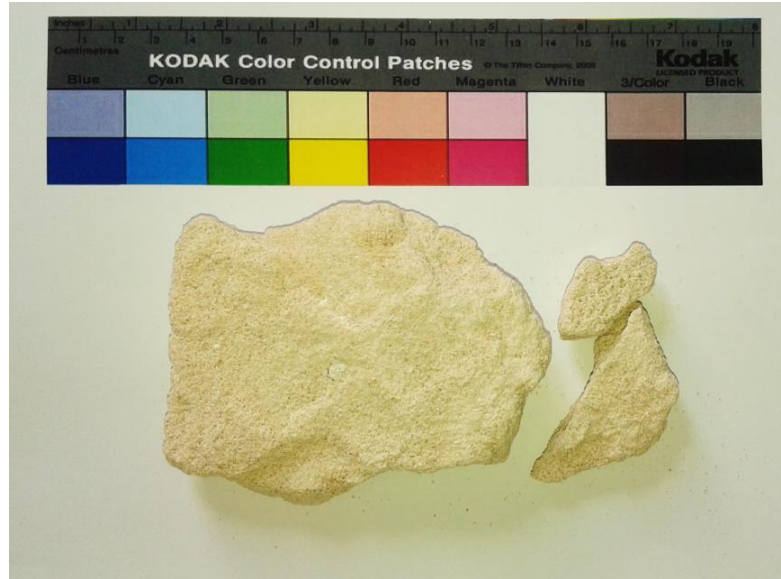
Figura 4.40: Aspecto visual da amostra GEAS-I-01, coletada no ambiente 01.

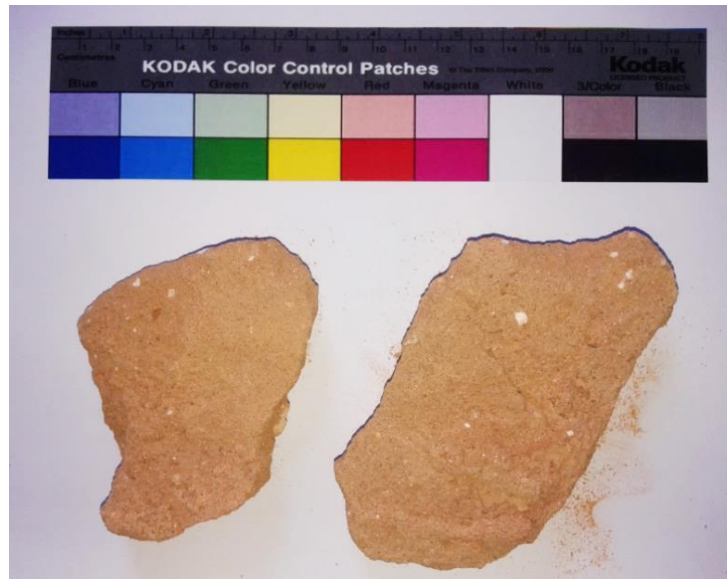
Figura 4.42: Aspecto visual da amostra GEAS-I-03, coletada no ambiente 02.
