Impactos Geoquímicos e Sócio-Ambientais no Estuário do Rio
Potengi – Região Metropolitana da Grande Natal / RN

Dissertação apresentada ao Programa Regional de Pós-Graduação em Desenvolvimento e Meio Ambiente, da Universidade Federal do Rio Grande do Norte (PRODEMA/UFRN), como parte dos requisitos para a obtenção do título de Mestre.

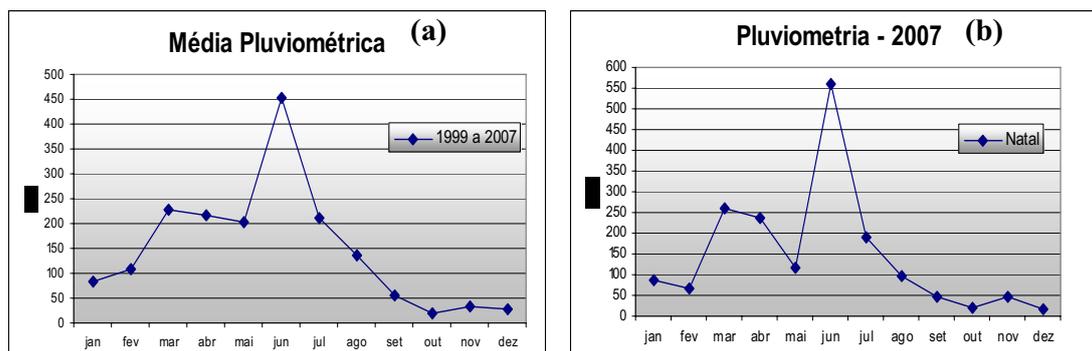
Figura 2.1 – (a) média mensal pluviométrica da estação de Natal referente aos anos de 1999 a 2007; (b) variação mensal da pluviometria nas Estações Meteorológicas de Natal no ano de 2007 (Fonte: EMPARN).

As precipitações médias anuais da estação meteorológica de Natal da Empresa de Pesquisa Agropecuária do Rio Grande do Norte (EMPARN), no período de 1999 a 2007 estão apresentadas na **Figura 2.1**. Observa-se através destes dados que o período mais chuvoso fica caracterizado nos meses de março a agosto. Avaliando dados coletados em 2007, na estação meteorológica da EMPARN em Natal, percebe-se que ocorreu um maior número de precipitações no mês de junho.

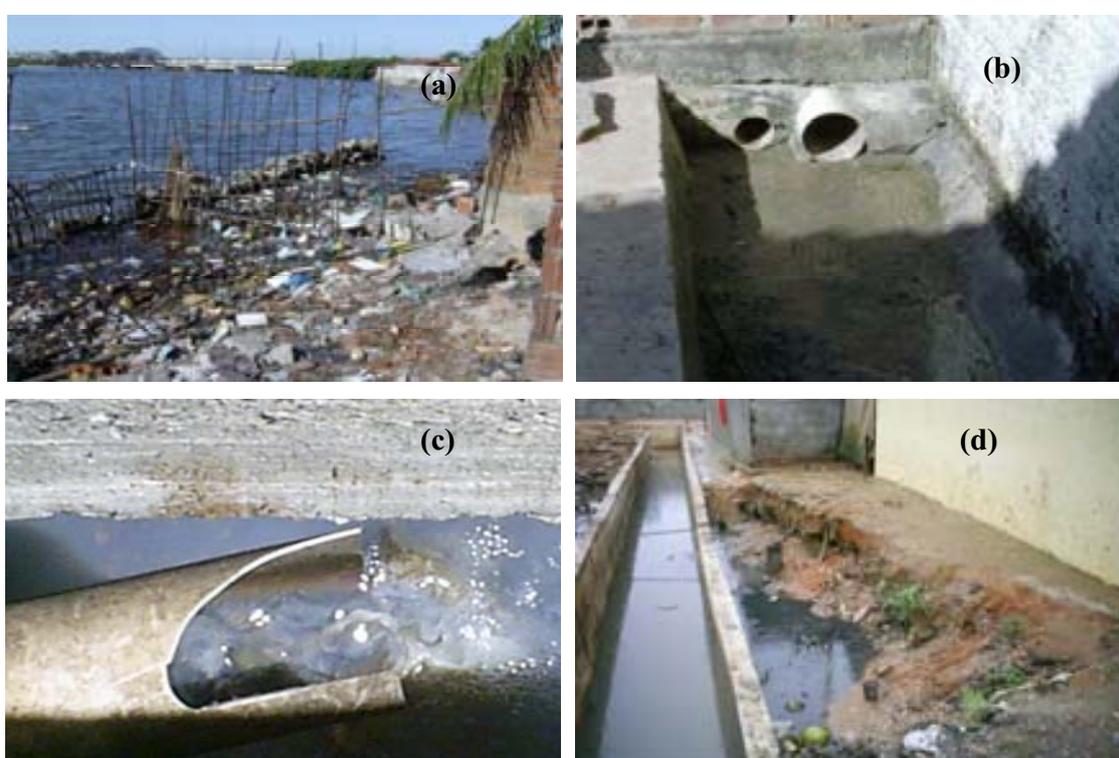
Figura 2.3 – (a) lixo nas margens do estuário Potengi na localidade de Beira Rio na cidade do Natal/RN; (b) canalizações que levam água servida para as margens do Potengi na comunidade Beira Rio na cidade do Natal/RN; (c) encanação que despeja efluentes domésticos que corre para as margens do estuário Potengi; (d) vala construída no canal do Baldo que leva efluentes domésticos para as margens do Potengi. Fonte: CORREA, Tatiana, 2007.

por um Barco de Monitoramento de Limpeza em parceria com o IDEMA (SEMARH, 2006). Na **Figura 2.3** visualiza-se a quantidade de lixo que estas populações jogam nas margens dos rios e mangues. São aglomerados de lixo, sacos plásticos, latas, garrafas, vidro, dentre outros resíduos.

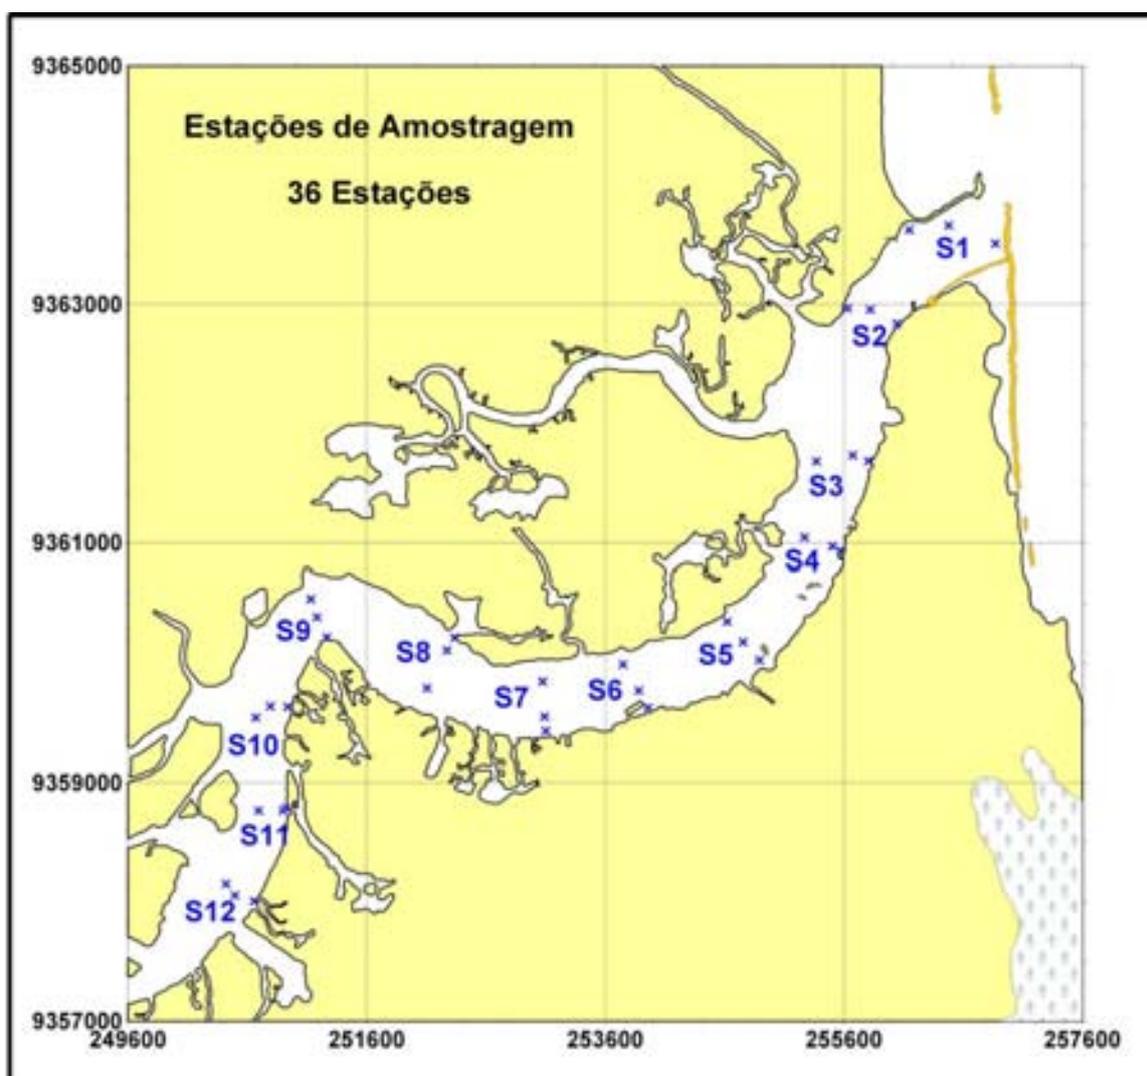
Figura 2.1 – Mapa das estações de amostragem e suas seções.

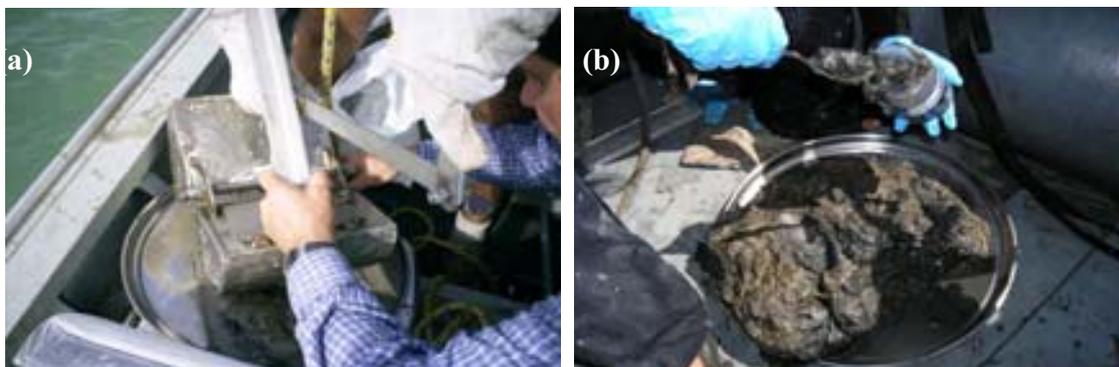
Figura 2.2 – Demonstração da amostragem realizada. **(a)** imagem da draga do tipo *van Veen* coletando o sedimento do estuário; **(b)** acondicionamento do sedimento em bandeja de aço inox;

Para a coleta, utilizou-se a draga *van Veen* (**Figura 2.2a**) confeccionada em aço inoxidável, com o objetivo de minimizar a possível contaminação das amostras por abrasão com o material sedimentar.

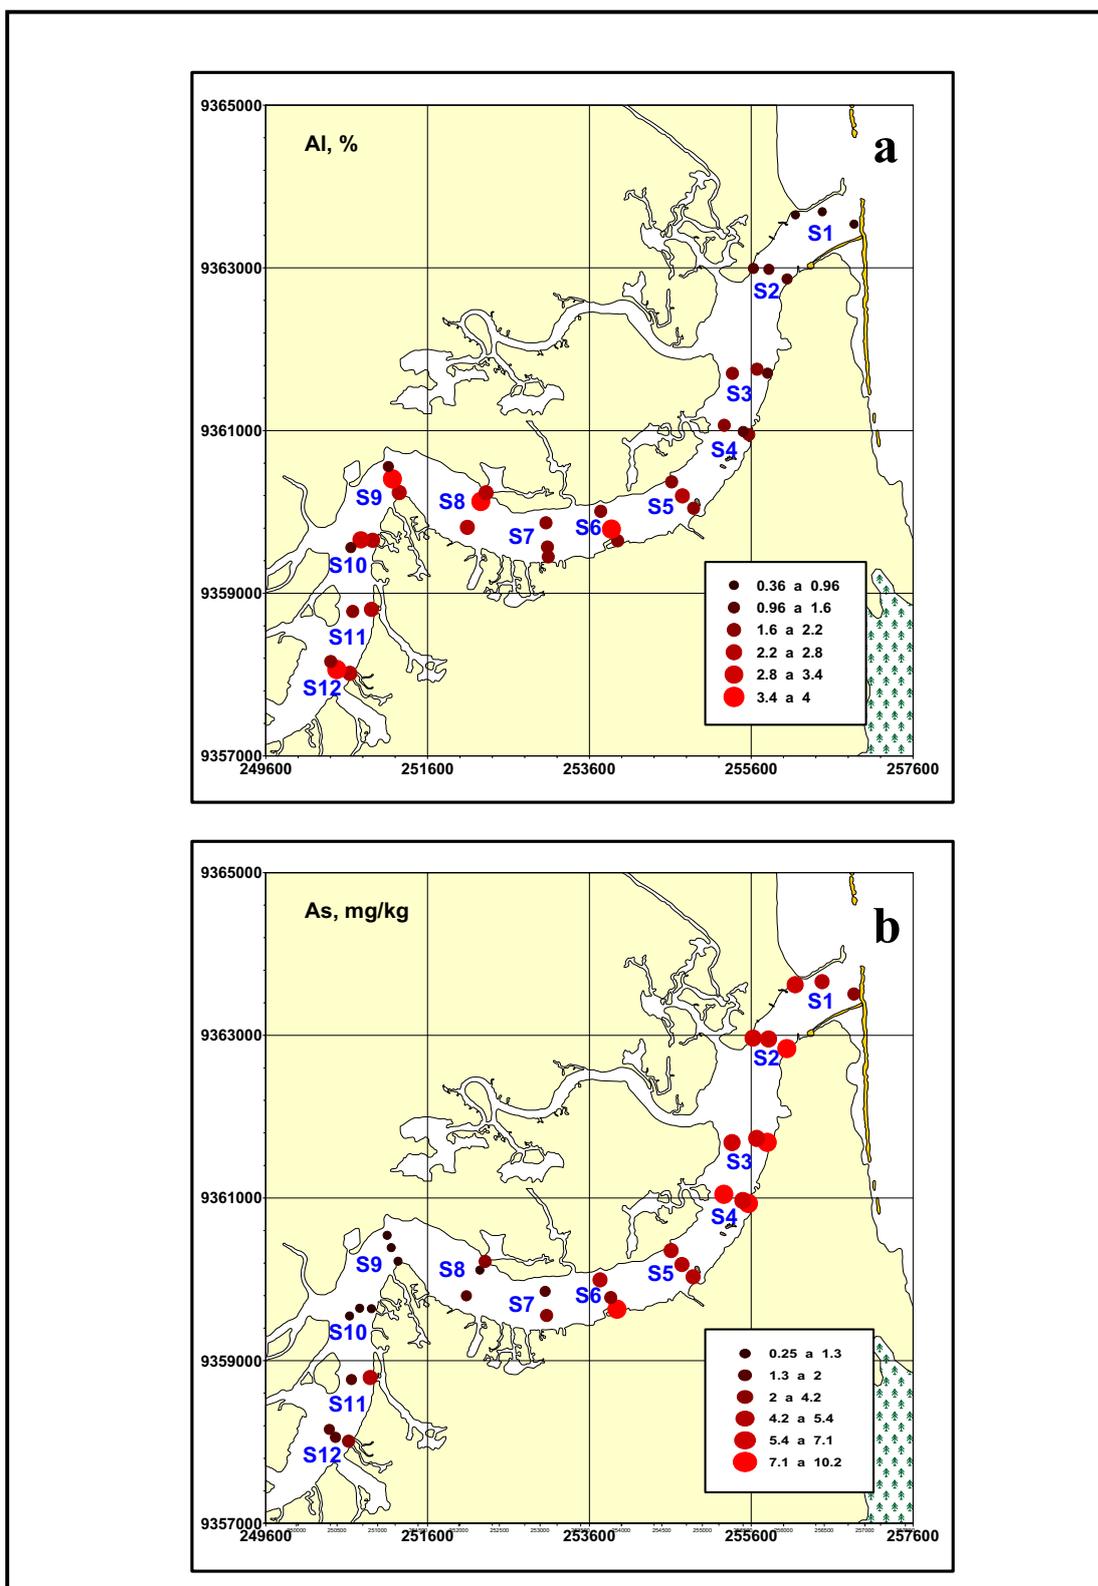
Figura 3.1a e 3.1b – Mapas de símbolos para a distribuição dos teores de Al e As.

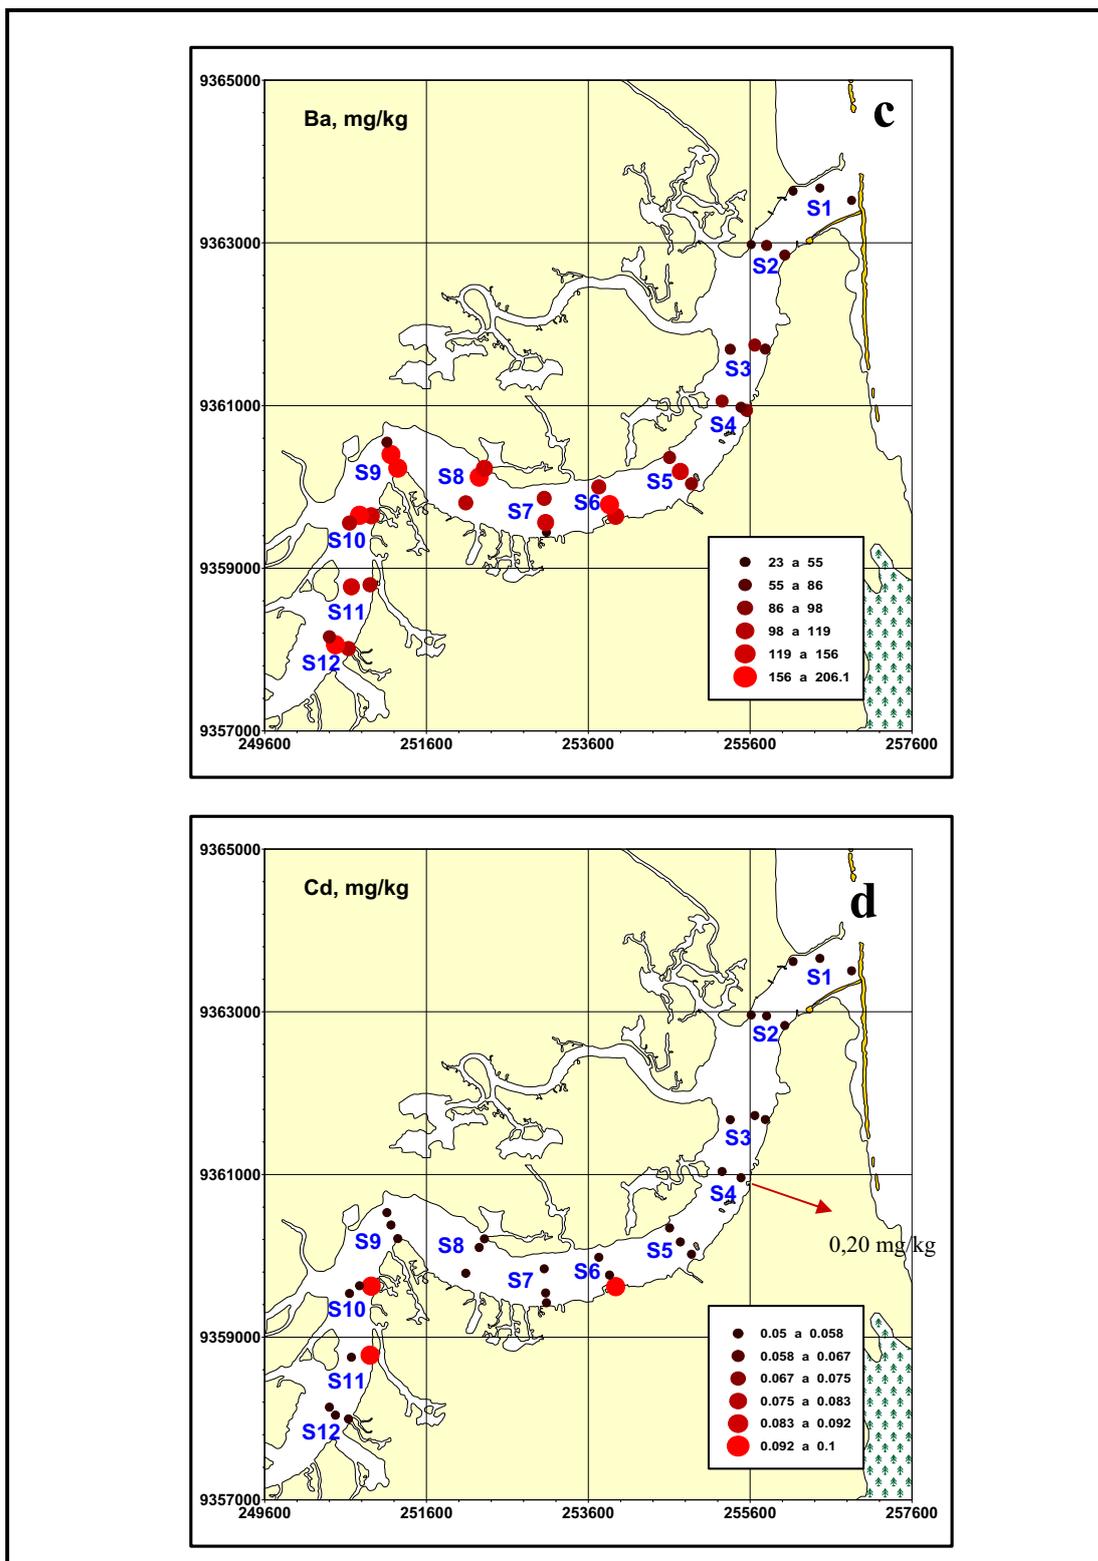
Figura 3.1c e 3.1d – Mapas de símbolos para a distribuição dos teores de Ba e Cd.

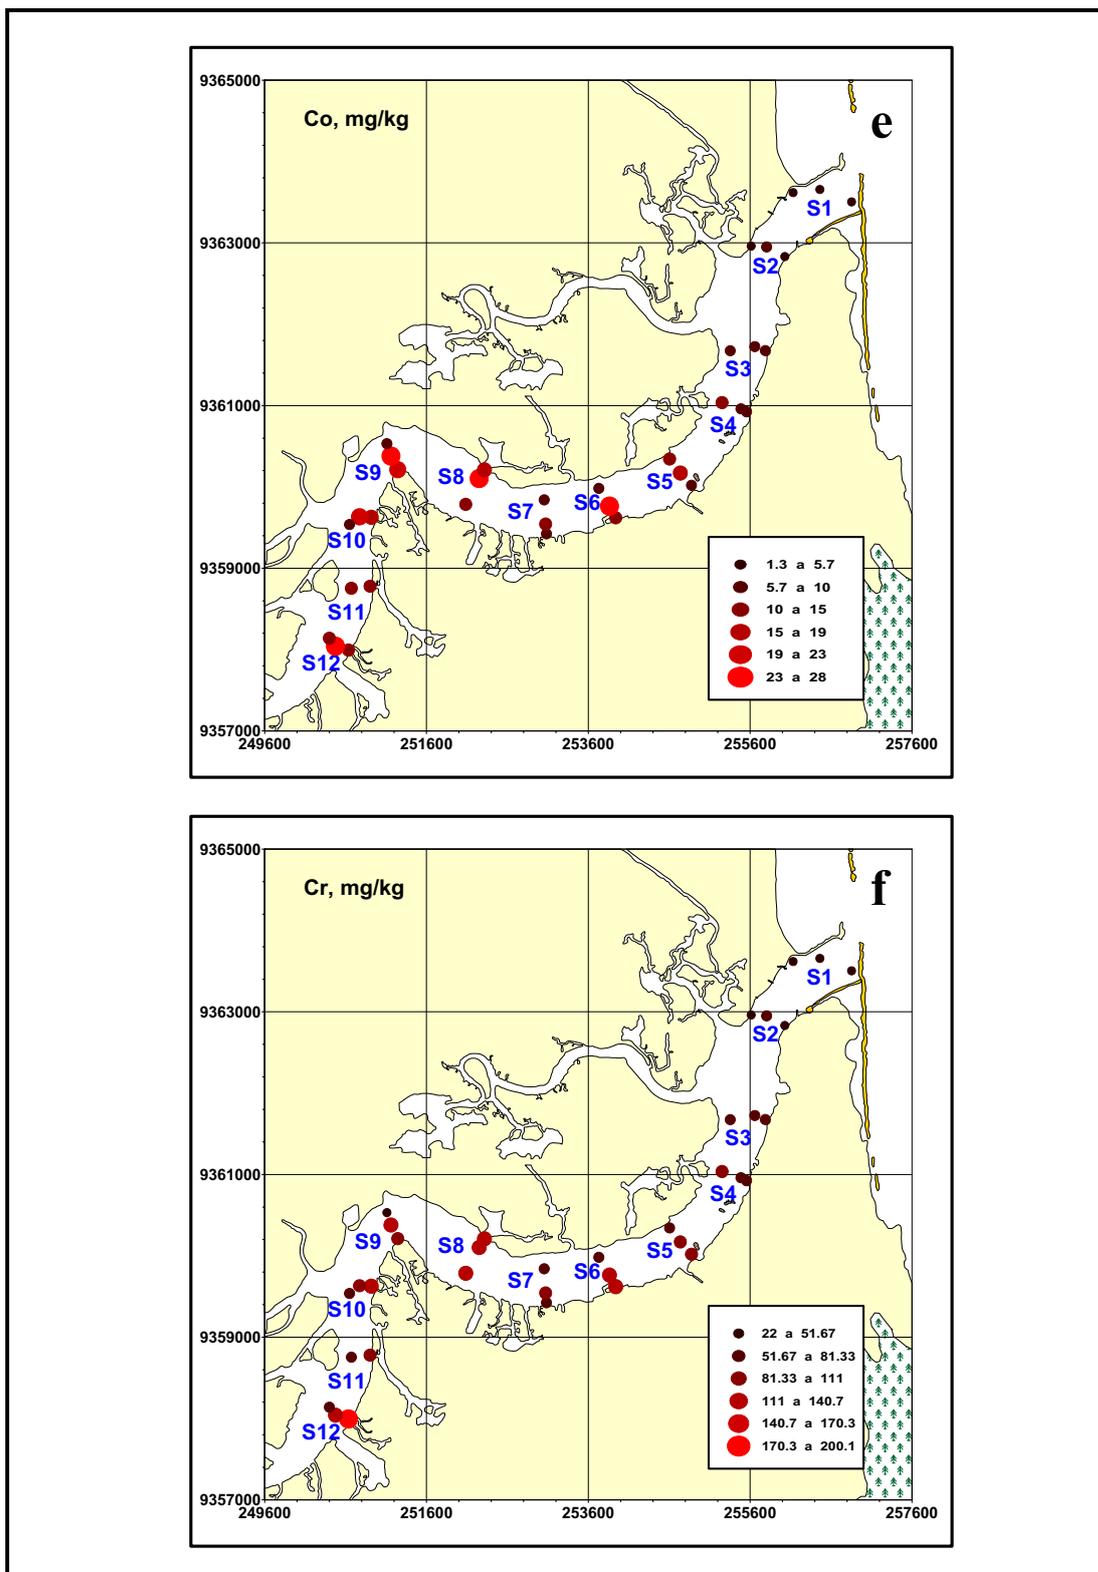
Figura 3.1e e 3.1f – Mapas de símbolos para a distribuição dos teores de Co e Cr.

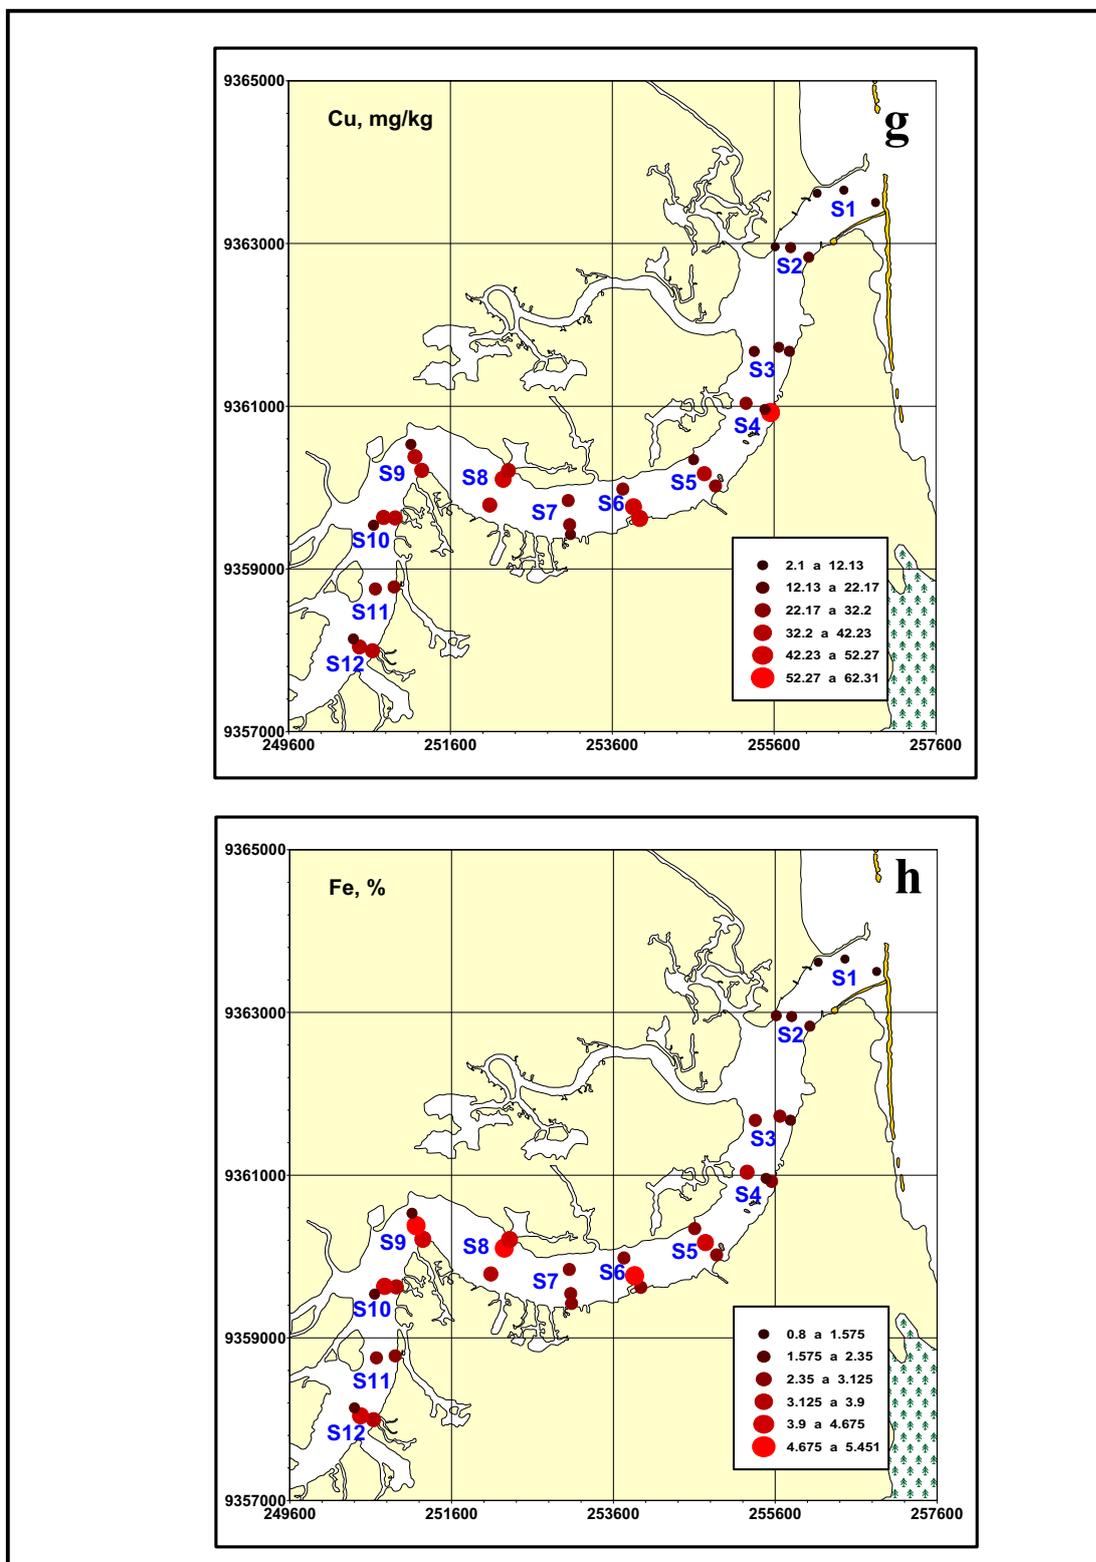
Figura 3.1g e 3.1h – Mapas de símbolos para a distribuição dos teores de Cu e Fe.

Ferro: Os teores de Fe refletem muito mais as variações mineralógicas do que eventuais problemas de poluição, esse elemento foi encontrado em maiores concentrações nas seções S5, S6, S8 e S9. (**Figura 3.1h**).

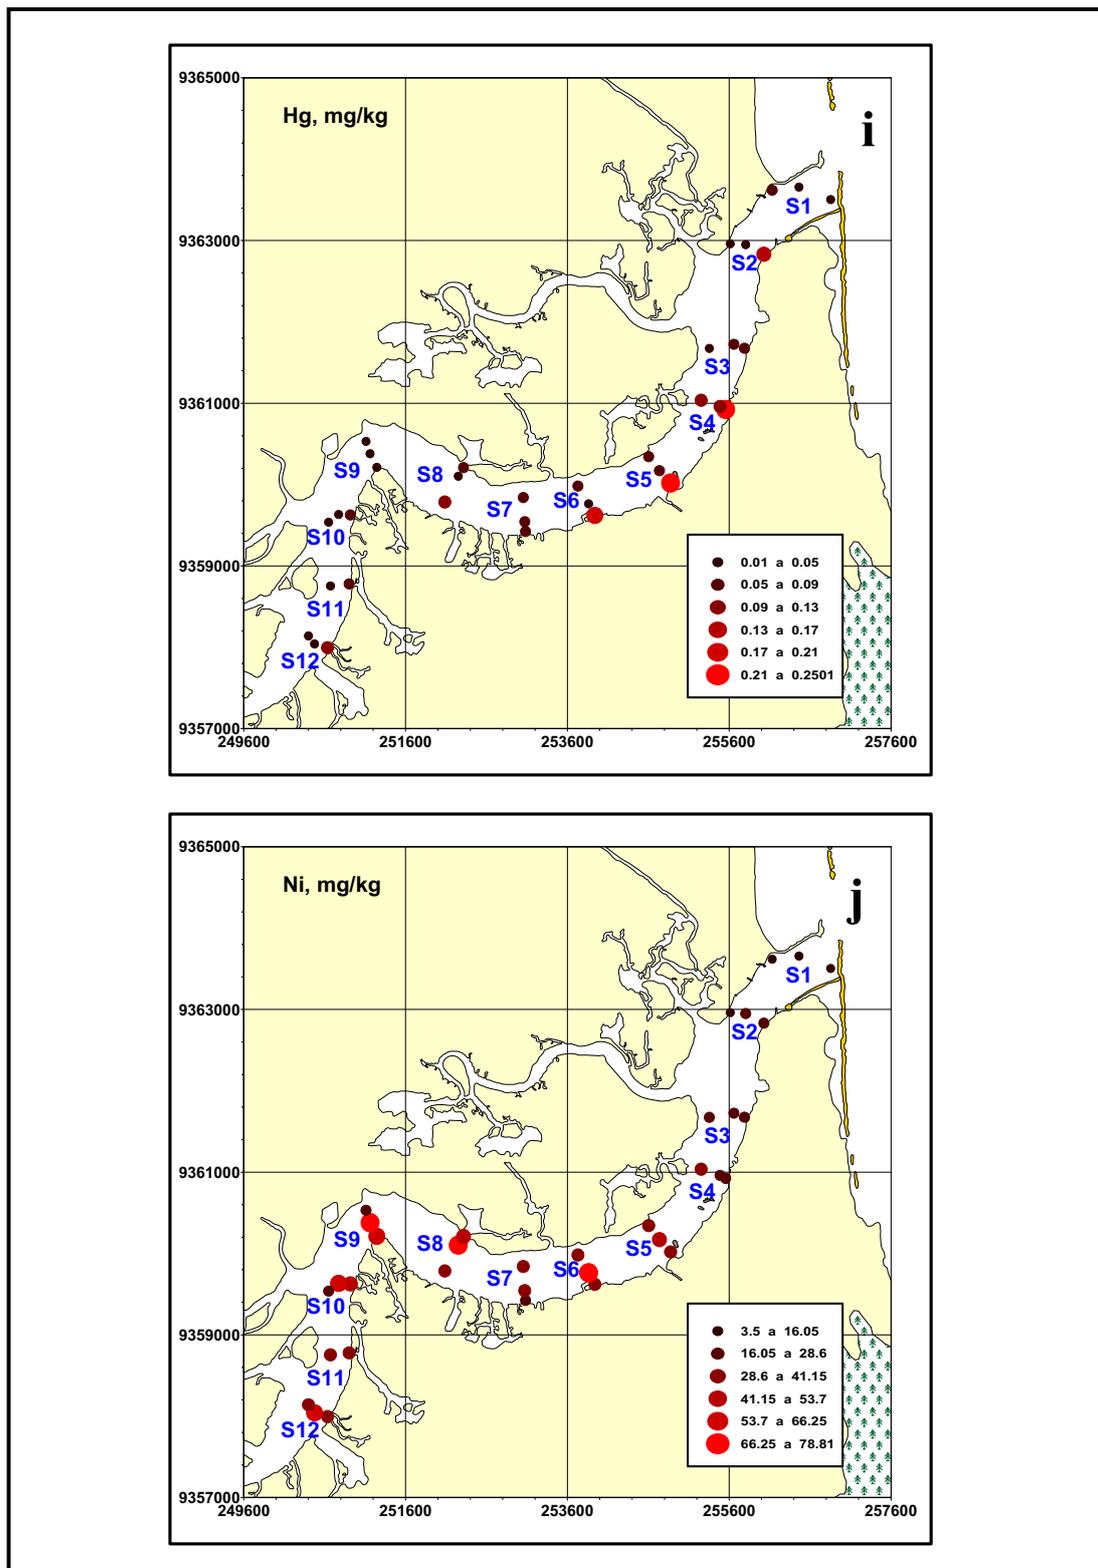
Figura 3.1i e 3.1j – Mapas de símbolos para a distribuição dos teores de Hg e Ni.

Mércurio: Esse elemento apresentou concentrações maiores nas seções S4, S5 e S6. A explicação dessa elevada concentração pode ser dada pela presença de navios e/ou embarcações de pequeno porte, vazamentos acidentais durante abastecimento e/ou reparos e da contínua circulação dessas embarcações no estuário (**Figura 3.1i**).

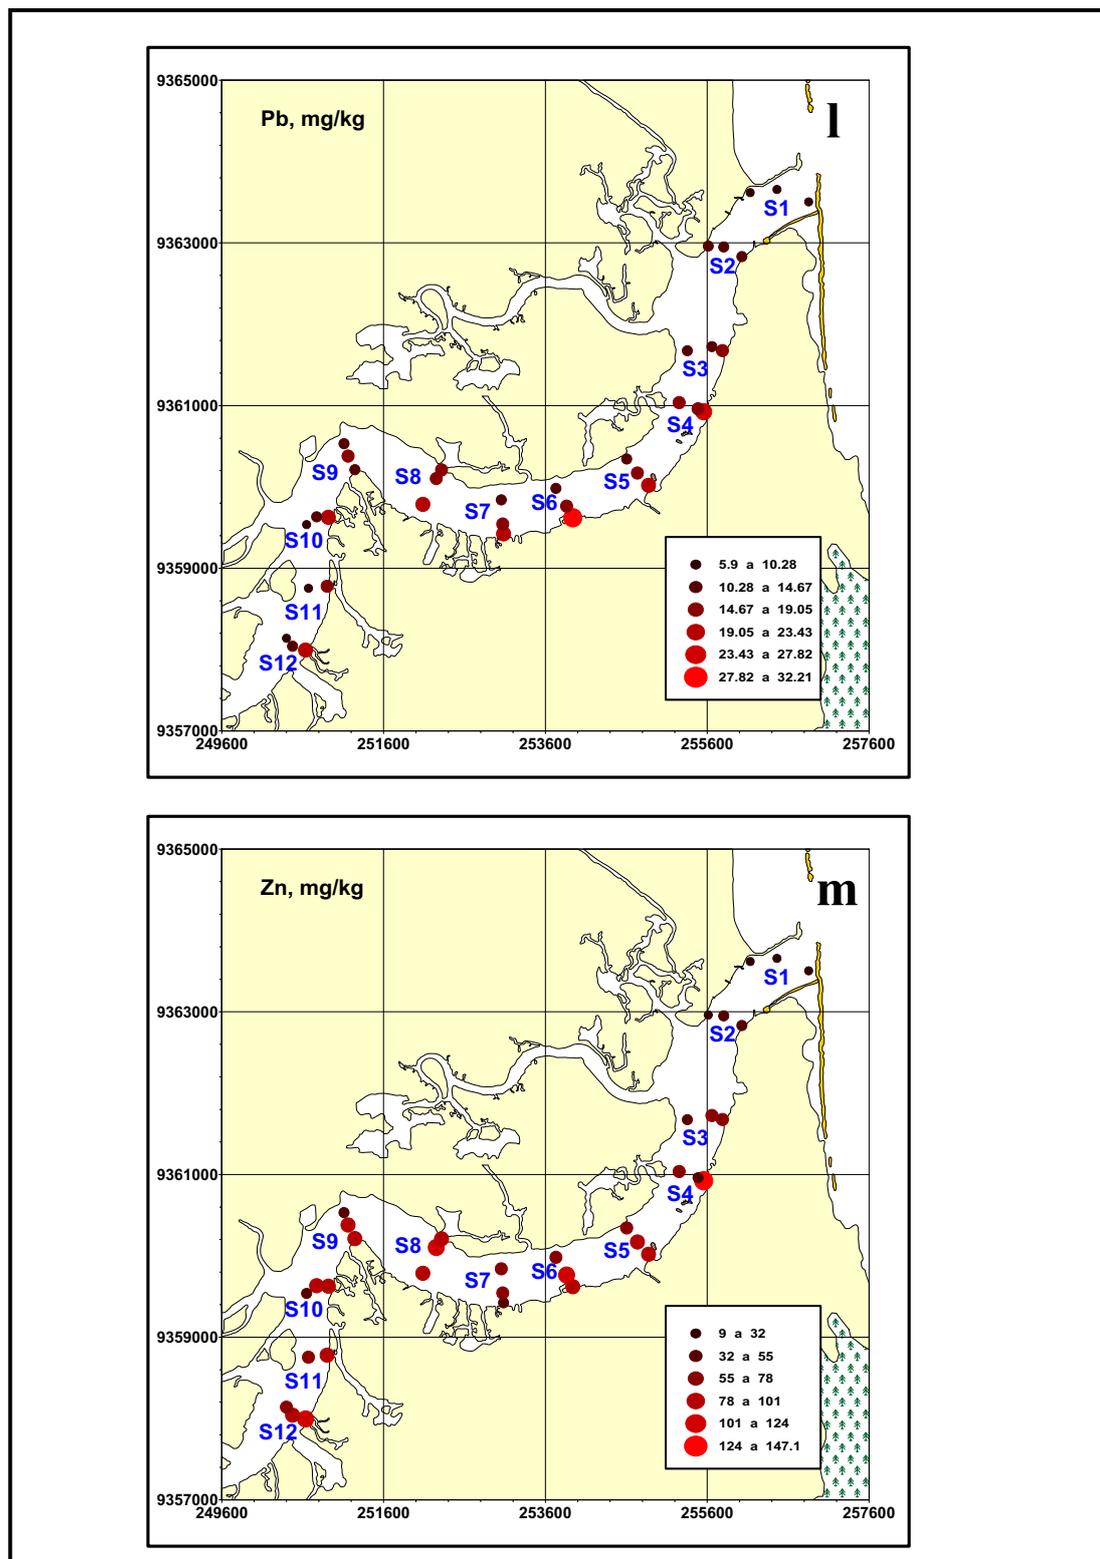
Figura 3.1l e 3.1m – Mapas de símbolos para a distribuição dos teores de Pb e Zn.

Zinco: Apresentou-se em maiores concentrações nas seções S4, S6 e S8. (**Figura 3.1m**).

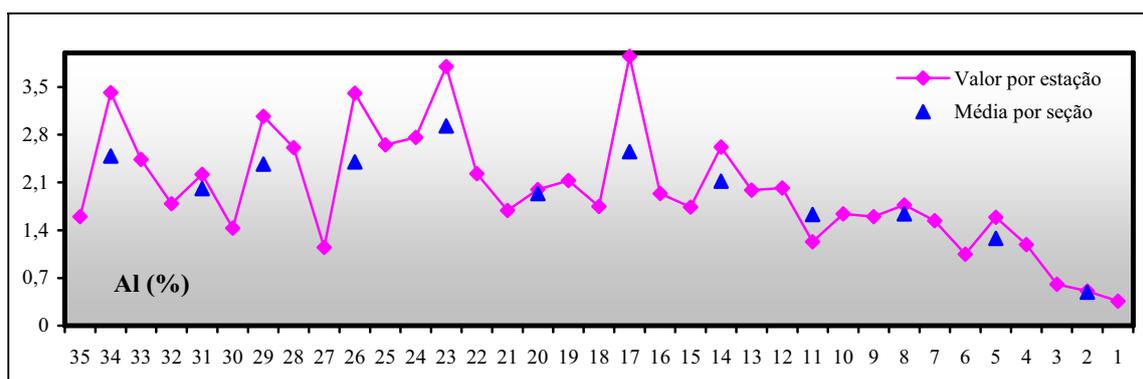
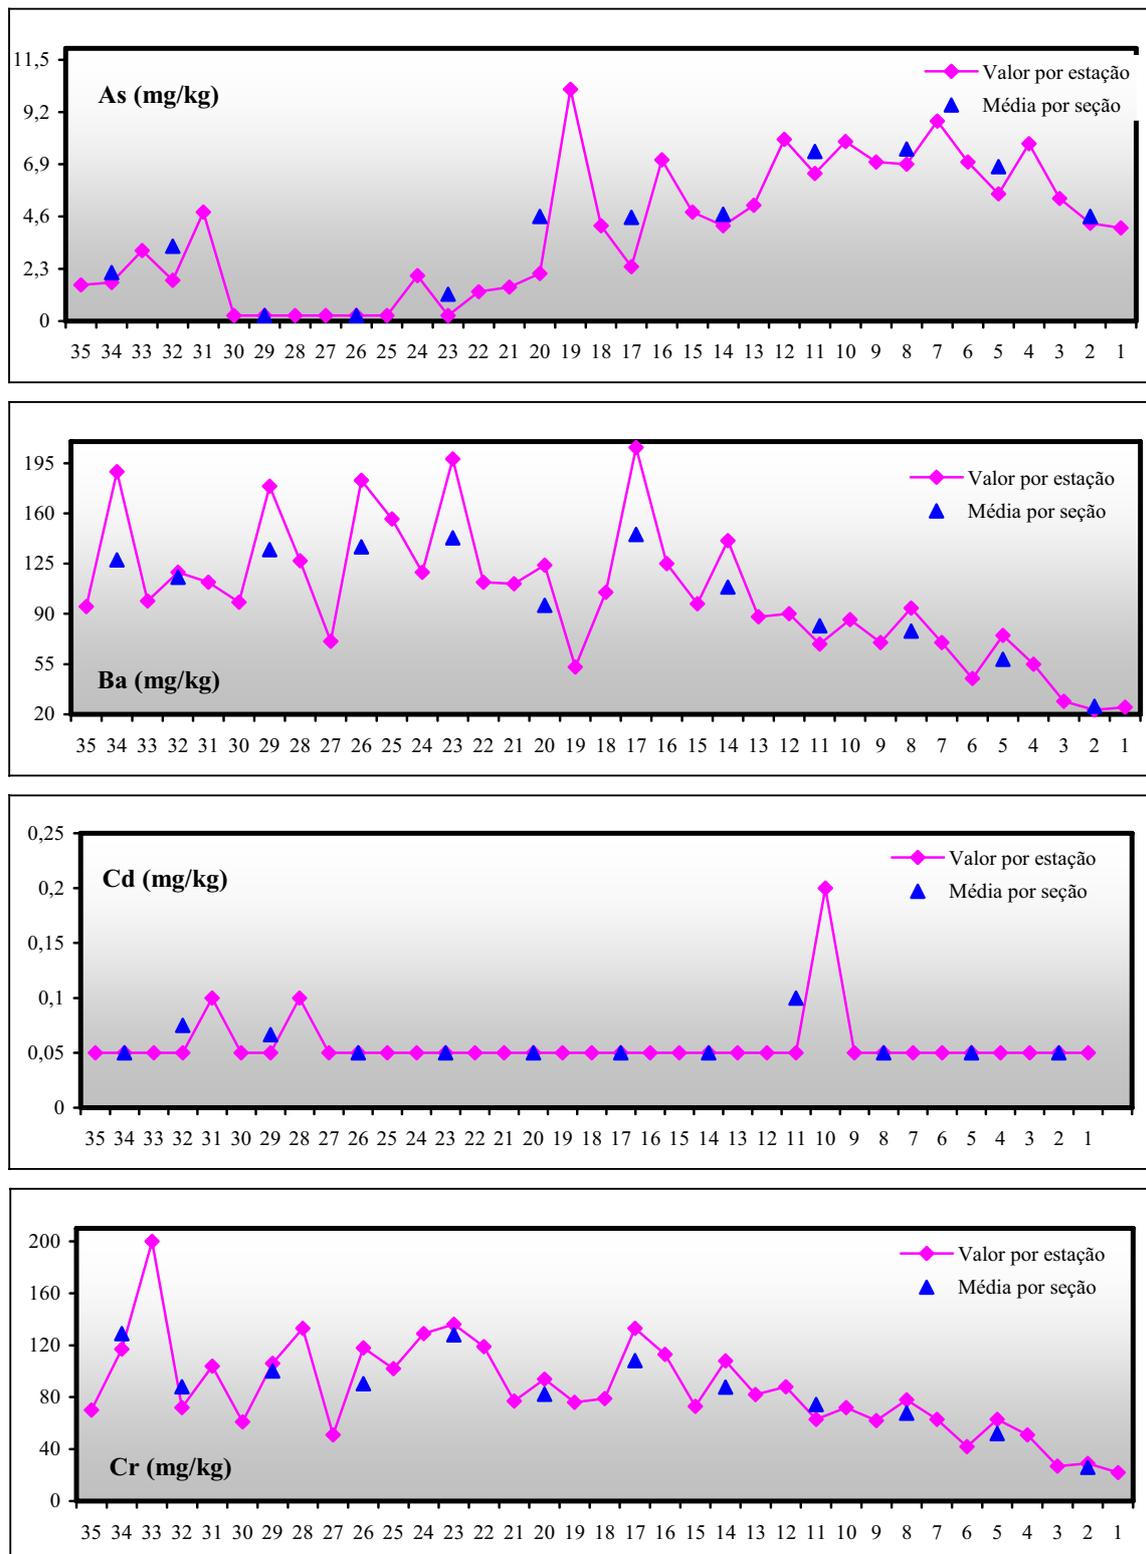
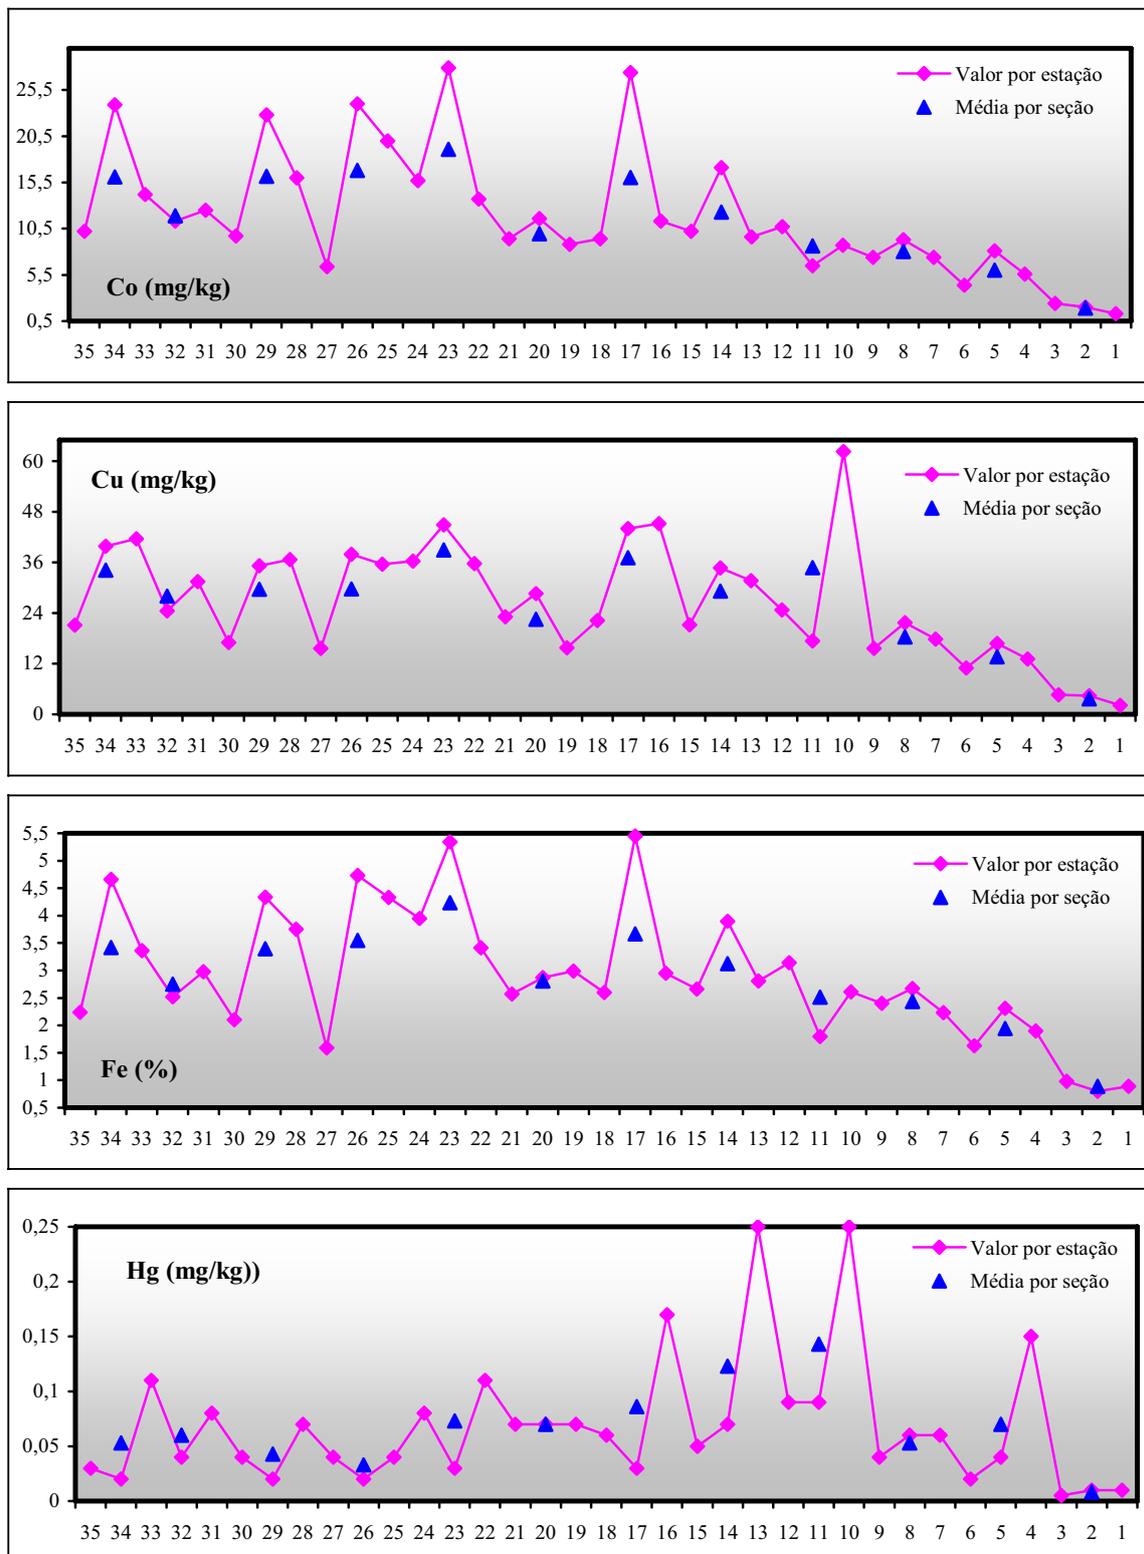
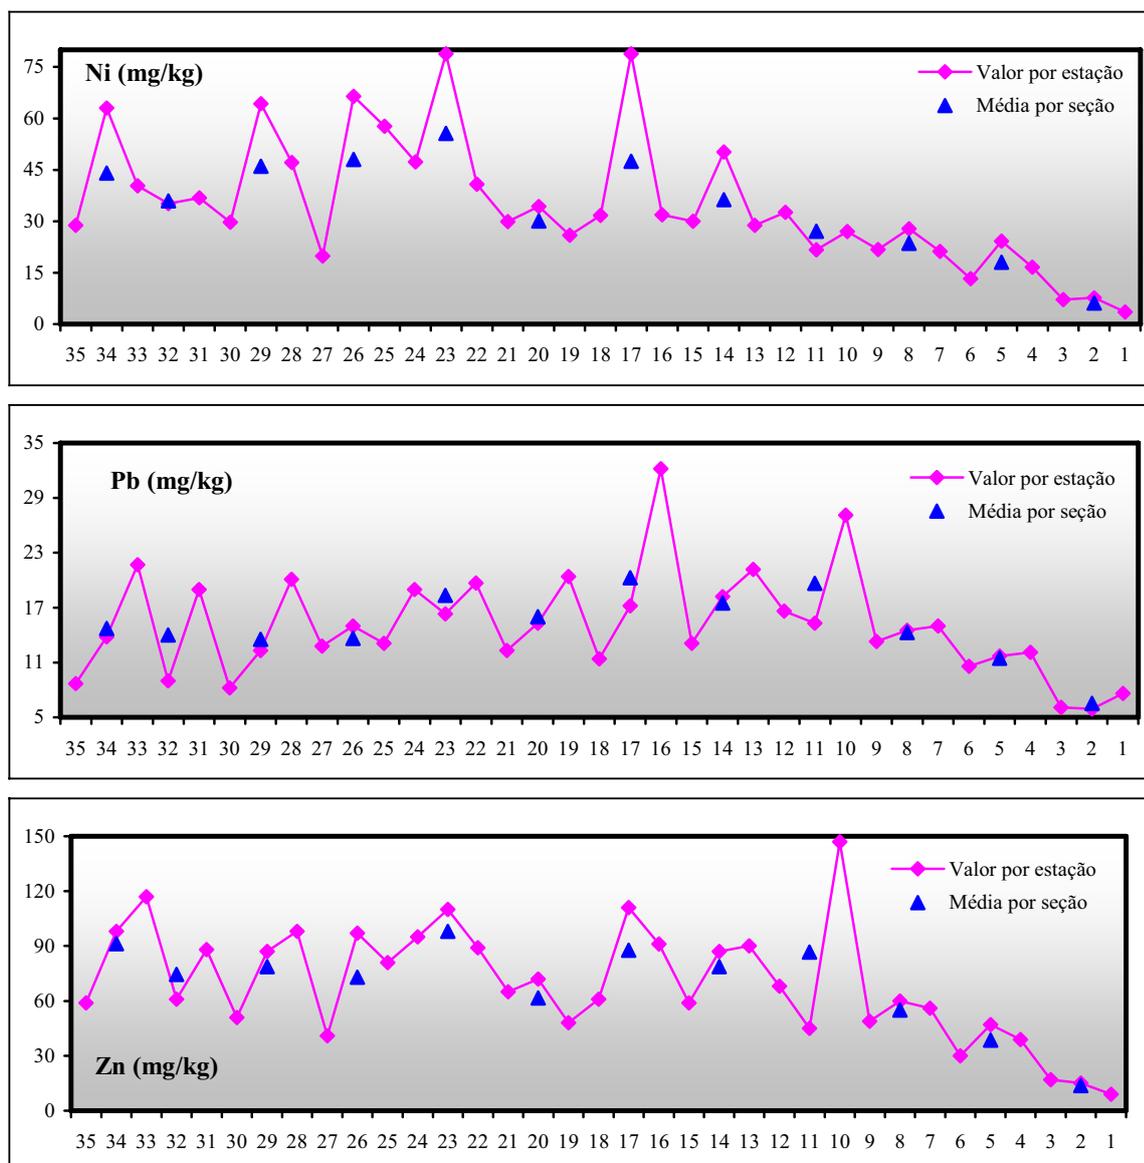
Figura 3.2 – Gráficos de variação espacial dos elementos químicos analisados no sedimento de fundo para ataque com água régia utilizados nesse estudo. O Eixo das abscissas representa as estações de amostragem, no sentido montante → jusante (35 → 1). Eixo das ordenadas expressa escala de valores na unidade correspondente (exemplo: mg/kg). A linha rosa representa a variação espacial dos valores por estação de amostragem e os pontos de cor azul representam a média da variação por seção. Para maiores detalhes vide texto.

A **Figura 3.2** mostra as variações dos teores na forma de gráficos, tanto considerando os teores individuais das 36 estações quanto à média de cada seção. Nesses gráficos podem-se apreciar melhor as variações ao longo do estuário que apresenta os diagramas de distribuição dos teores no espaço geográfico do estuário Potengi. Nesses gráficos, os teores estão distribuídos por seção, onde cada seção corresponde a três estações de coleta na mesma linha.

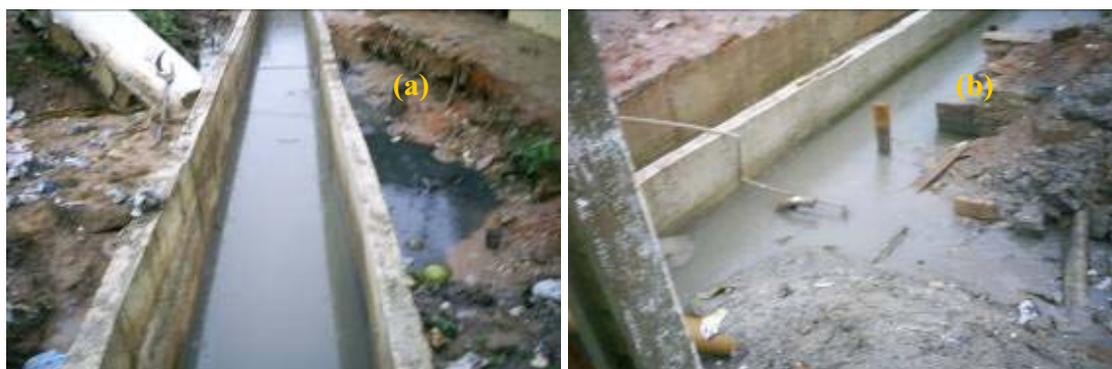
Figura 2.0 (a) vista da vala de dejetos a céu aberto na comunidade Passo da Pátria; (b) vista dos esgotos a céu aberto na comunidade Passo da Pátria durante as obras de urbanização – Cidade Alta.

Na **Figura 2.0** observa-se a vala de dejetos, a céu aberto, na comunidade do Passo da Pátria e o estado em que se encontrava a comunidade durante as obras de urbanização. Fica caracterizado, dessa forma, um dos problemas vivenciados no estuário Potengi: o lançamento de efluentes domésticos e sanitários nas margens do estuário, o que pode vir a provocar doenças nas populações mais pobres que vivem próximas às margens.

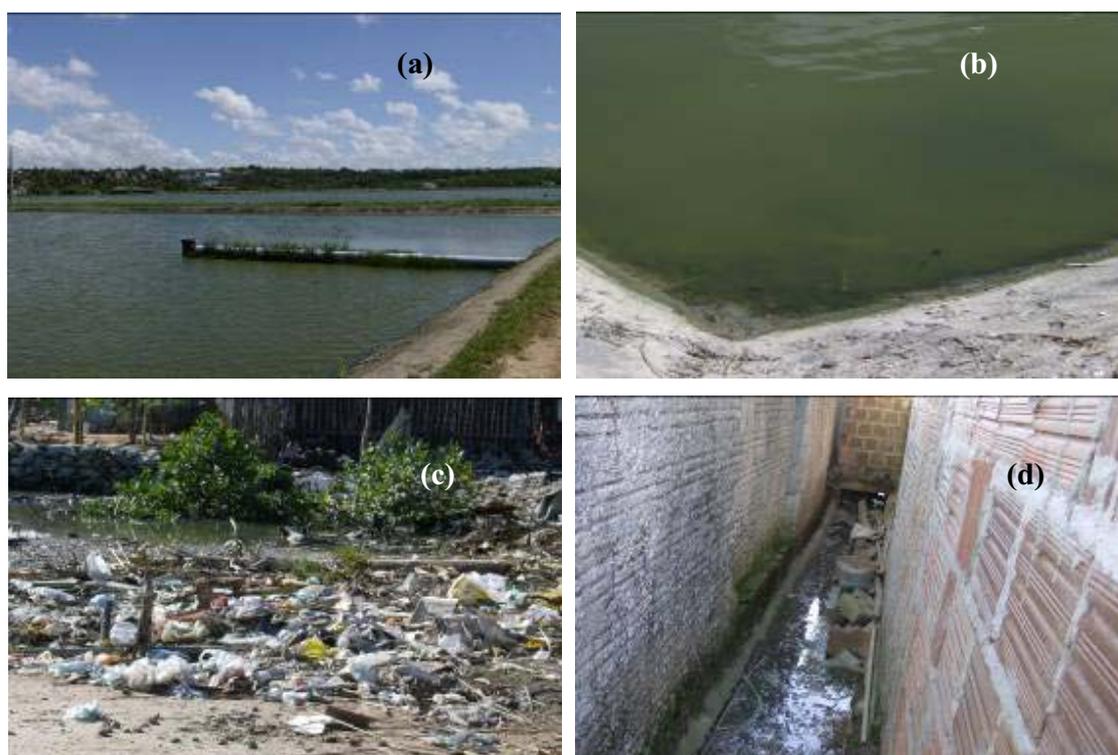
Figura 3.0 – (a) Estação Elevatória de Esgotos– CAERN na comunidade Beira Rio; (b) cor da água da Estação Elevatória de Esgotos – CAERN na comunidade Beira Rio; (c) lixo ao lado da Estação Elevatória de Esgotos – CAERN na comunidade Beira Rio; (d) encanações que são jogadas diretamente no mangue sem nenhum prévio tratamento na comunidade Beira Rio.

entrevistados, a presença da Estação Elevatória de Esgotos - CAERN acarreta diversos inconvenientes (impactos negativos), não só para a comunidade como também para o estuário. Nas figuras que se seguem podemos observar a presença de lixo e de encanações que levam ao mangue águas residuais no entorno dessas EEEs (**Figura 3.0**).

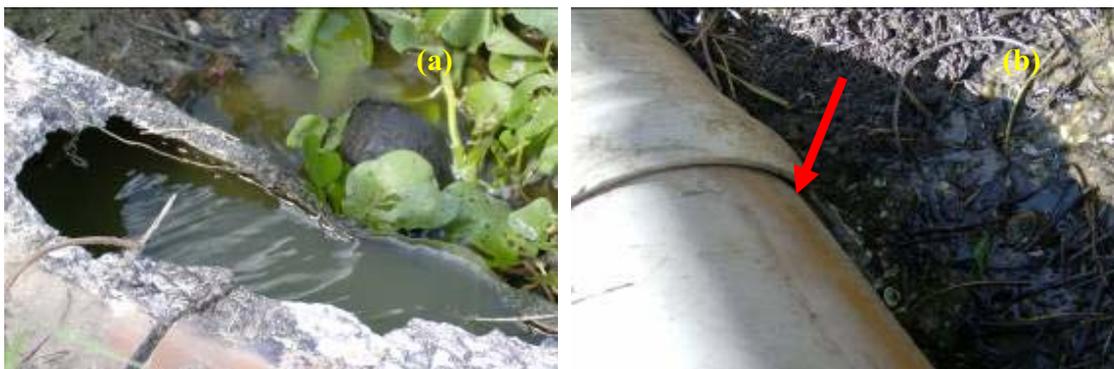
Figura 4.0 – (a) perfuração nas encanações da CAERN; (b) perfuração nas encanações da CAERN.

Foi comentado pelos moradores da comunidade Beira Rio, que, no passado, as crianças brincavam e tomavam banho na maré do Potengi e que nos dias de hoje não mais o fazem, pois todas às vezes retornavam com a pele vermelha e com prurido. As tubulações de EEEs estão vazando e jorrando efluentes domésticos nas margens do estuário Potengi (**Figura 4.0**).

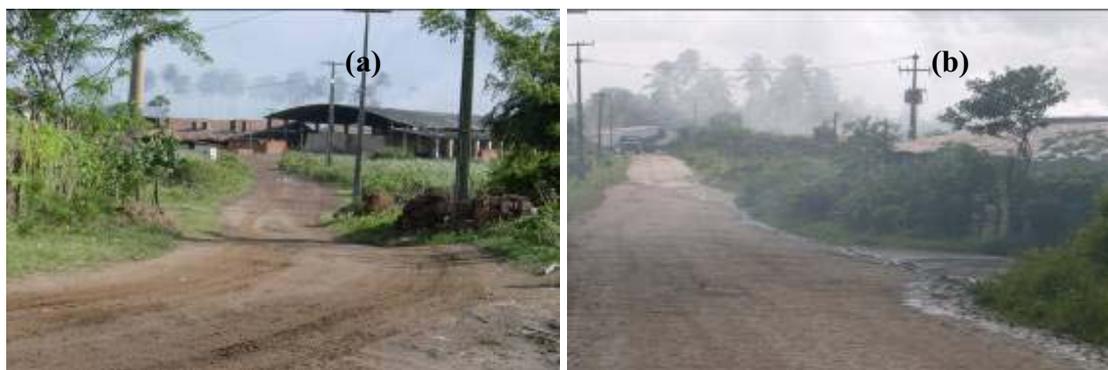
Figura 5.0 - (a) foto de uma das cerâmicas na comunidade de Uruaçu de Baixo; (b) foto de uma cerâmica na comunidade de Uruaçu de Baixo que joga toda a fumaça para as residências sendo um fator de incomodo para parte da população.

Refletindo alguns problemas vivenciados pela comunidade de Uruaçu de Baixo na **Figura 5.0** vê-se o grau de emissão de fumaça, de uma cerâmica local, em dias úteis.

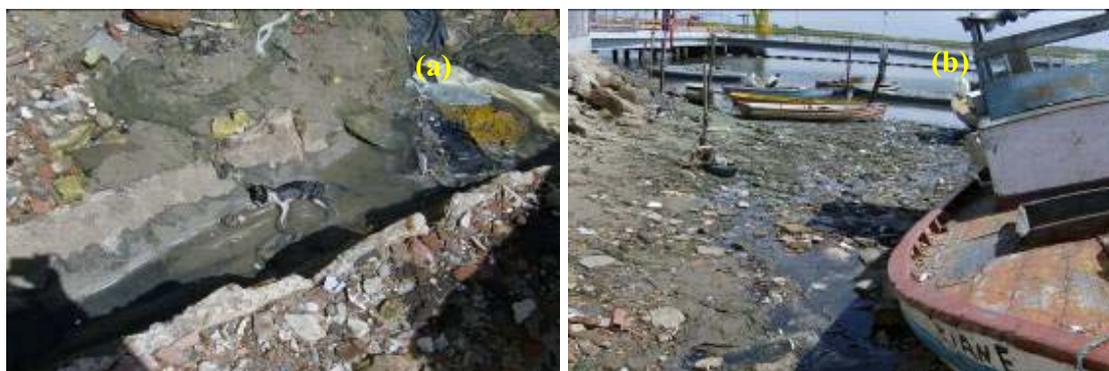
Figura 6.0 – (a) fotografia de uma encanação que despeja efluentes domésticos na maré. A foto foi tirada em frente ao Mercado do Peixe, na comunidade do Maruim; (b) encanação que despeja efluentes domésticos na maré do Estuário Potengi.

De acordo com os entrevistados o problema da descarga de efluentes domésticos e sanitários no estuário Potengi é antigo e perturba principalmente quem mora nas proximidades. Na **Figura 6.0** podemos observar uma tubulação que lança efluentes na maré.
