Impactos Geoquímicos e Sócio-Ambientais no Estuário do Rio
Potengi – Região Metropolitana da Grande Natal / RN

Dissertação apresentada ao Programa Regional de Pós-Graduação em Desenvolvimento e Meio Ambiente, da Universidade Federal do Rio Grande do Norte (PRODEMA/UFRN), como parte dos requisitos para a obtenção do título de Mestre.

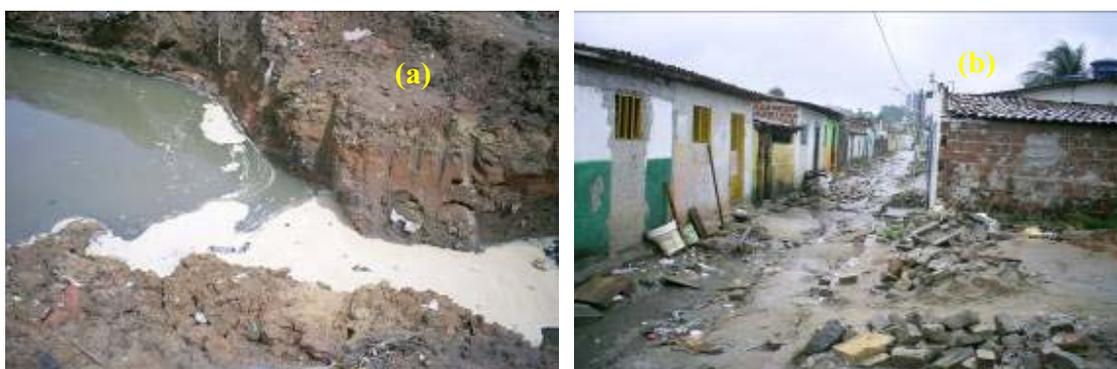
Figura 7.0 – (a) efluentes provenientes do canal do Baldo; (b) situação em que se encontra algumas ruas da comunidade Passo da Pátria durante a obra de urbanização.

A explicação para respostas positivas no Passo da Pátria, afirmando melhorias como, por exemplo, construções de casas e saneamento básico devem-se as obras de urbanização e saneamento que estavam sendo realizadas durante a aplicação dos questionários com os moradores, embora ainda existam casas sem banheiros e dejetos *in natura* na maré (**Figura 7.0**).
