UNIVERSIDADE FEDERAL DO RIO GRANDE DO NORTE  
CENTRO DE TECNOLOGIA  
DEPARTAMENTO DE ARQUITETURA  
CURSO DE ARQUITETURA E URBANISMO

**O Barão – Livraria e Galeria de Arte: Proposta de Reuso Para o Ginásio Santa  
Águeda em Ceará-Mirim**

Trabalho Final de graduação apresentado ao curso de Arquitetura e Urbanismo da Universidade Federal do Rio Grande do Norte (UFRN) como Requisito para obtenção do grau de Arquiteto e Urbanista.

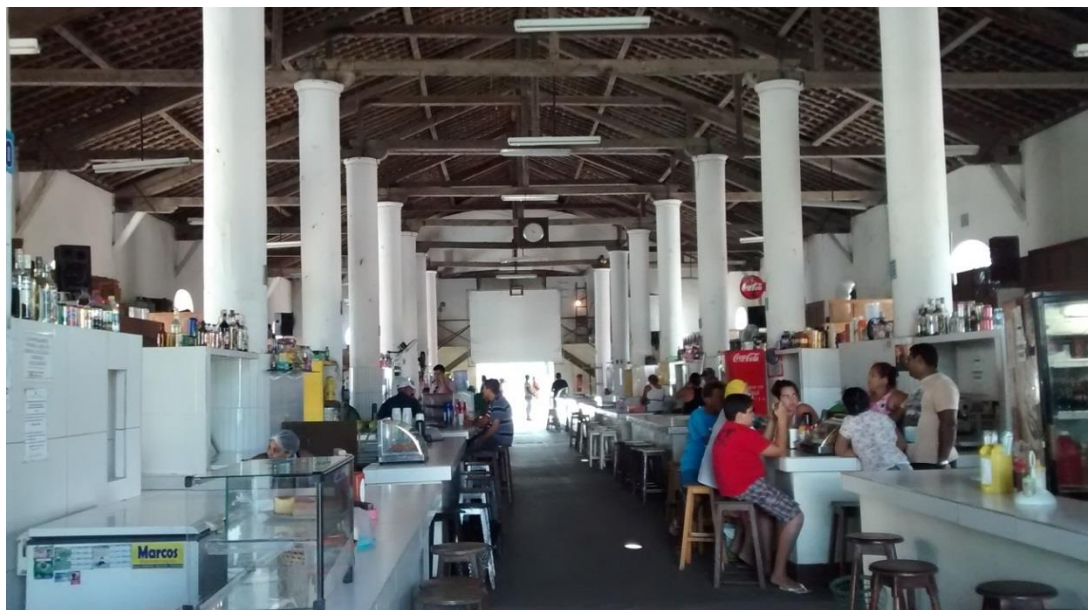
Figura 12: Interior do Mercado mostrando colunas de sustentação e pontaltes da cobertura

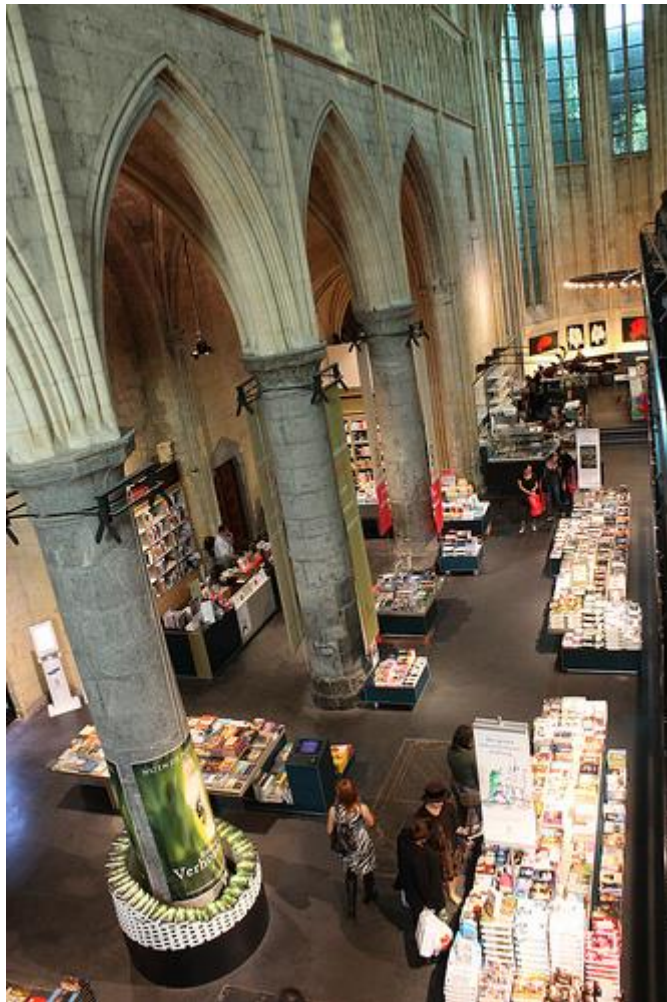
Figura 32: Visão do *bookflat*

A livraria requeria uma área de 1200 m<sup>2</sup>, mas só dispunha de 750 m<sup>2</sup>. Inicialmente os arquitetos consideraram instalar um segundo pavimento no interior da edificação, porém tal solução destruiria as qualidades espaciais do edifício. Propuseram então a criação de uma solução que valorizasse o interior ao mesmo tempo que também suprisse as necessidades do novo uso comercial. Assim surgiu a ideia de usar um conjunto de estantes monumentais, com três andares, implantado de forma assimétrica na igreja, pelo qual os clientes pudessem caminhar. A solução das estantes monumentais de aço denominadas de *bookflat* dão aos usuários uma visão privilegiada do interior do templo e dos antigos murais.

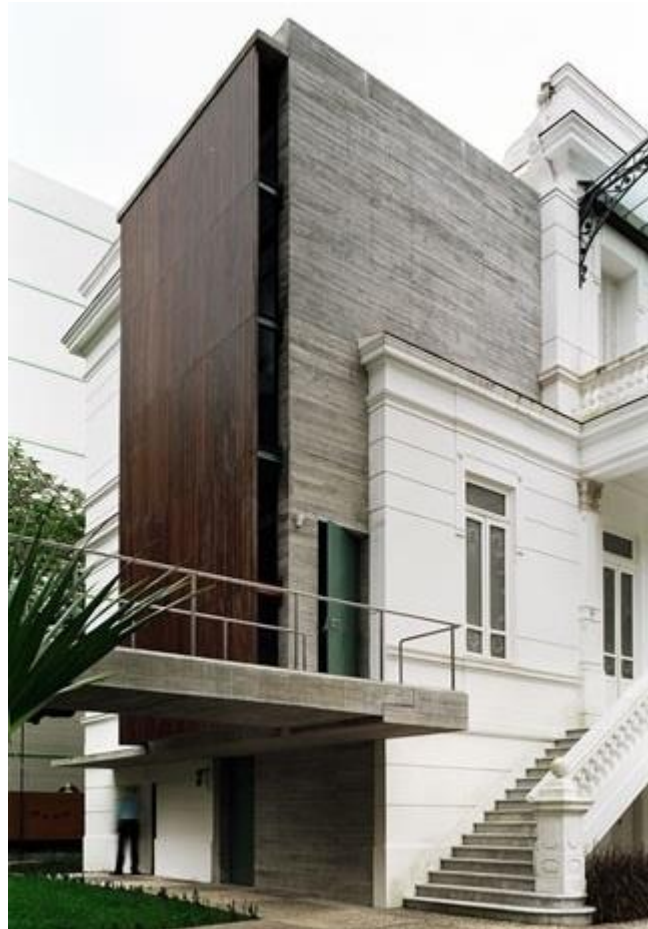
Figura 38: Anexo contíguo do Palacete

A maior intervenção feita ao palacete foi a adição de um volume de concreto, um anexo contíguo acrescentado na parte posterior do edifício histórico. Tal anexo é um novo sistema de circulação vertical formado de escada e elevador que une todos os três pavimentos e é de acesso público.

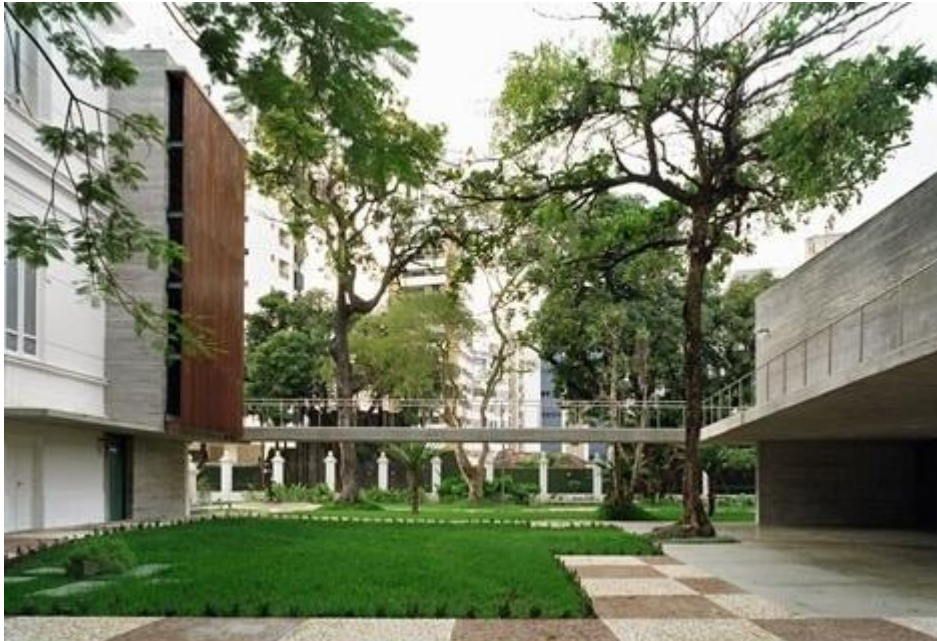
Figura 39: Elemento de ligação entre os edifícios

Uma passarela une ambos os edifícios, o novo e o antigo. A passarela parte do anexo do sobrado e abraça o novo volume, criando várias possibilidades de acesso ao novo edifício por vários pontos, oferecendo também diferentes percursos ao visitante e ampliando a relação entre interior e exterior. O novo bloco está implantado numa clareira entre diversas árvores centenárias. Ele mantém uma distância e alinhamentos horizontais e verticais que cria uma relação de harmônica com o sobrado. Sua configuração nada mais é que planos de concreto aparente, vidro e treliças de madeira, sem muitos ornamentos. Uma construção bem enxuta para não destoar do patrimônio.

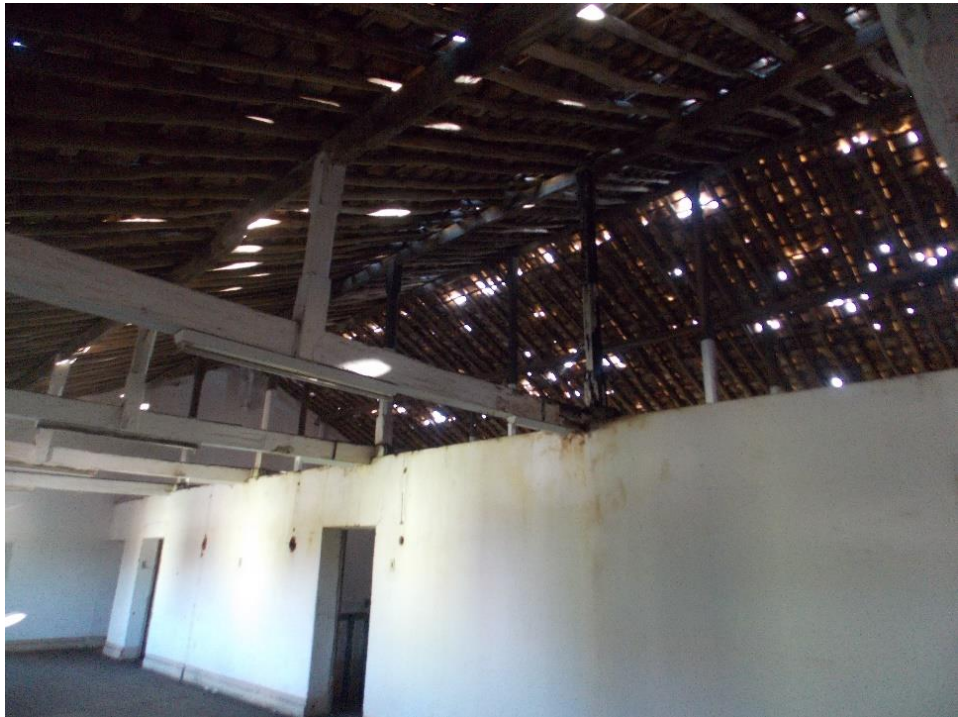
Figura 67: Estruturas do telhado em pontalete

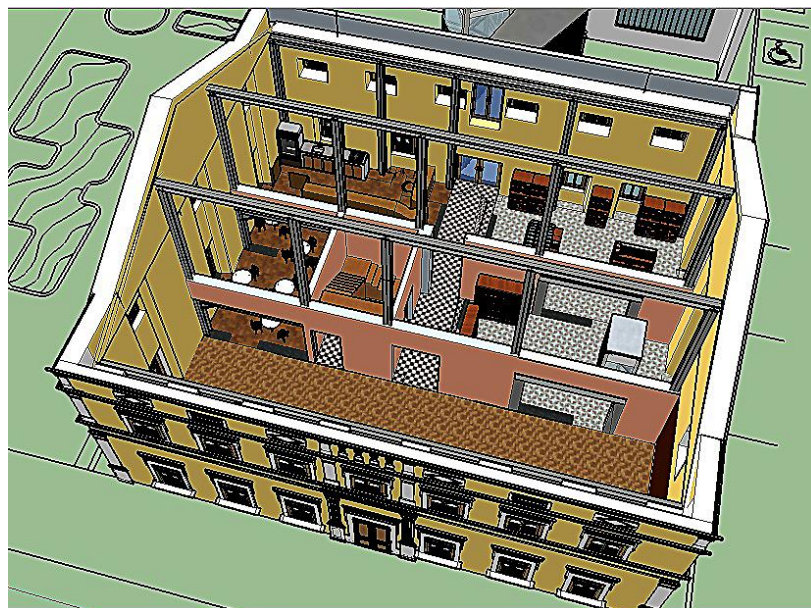
Figura 73: A estrutura metálica no sobrado, pavimento térreo

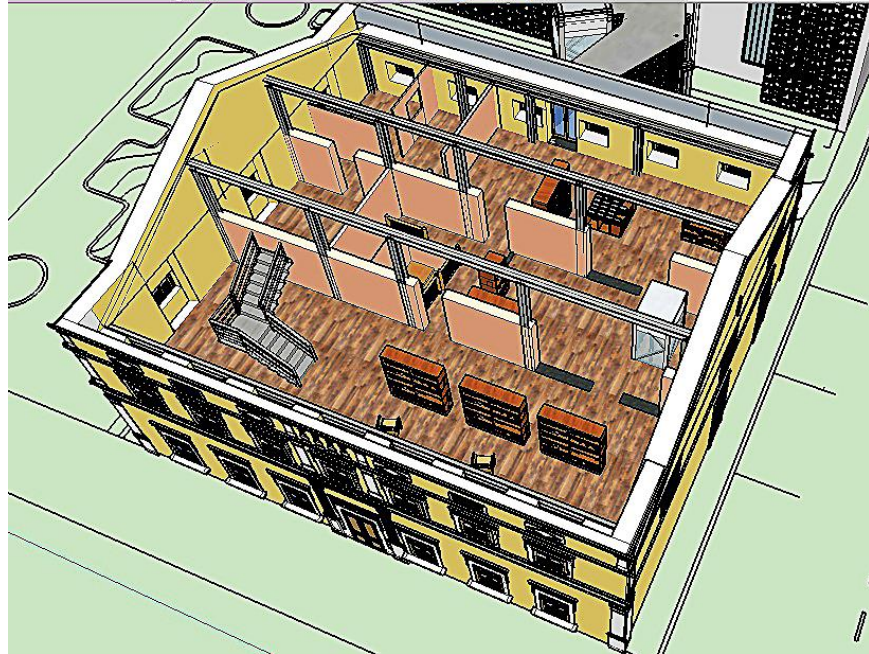
Figura 74: A estrutura metálica no sobrado, segundo pavimento
