**DIAGNÓSTICO AMBIENTAL DA PRAIA DE JENIPABU (EXTREMOZ – RN)**

Trabalho de Conclusão de Curso  
apresentado à Universidade Federal do Rio  
Grande do Norte como parte dos requisitos  
para a obtenção do título de Engenheiro  
Ambiental.

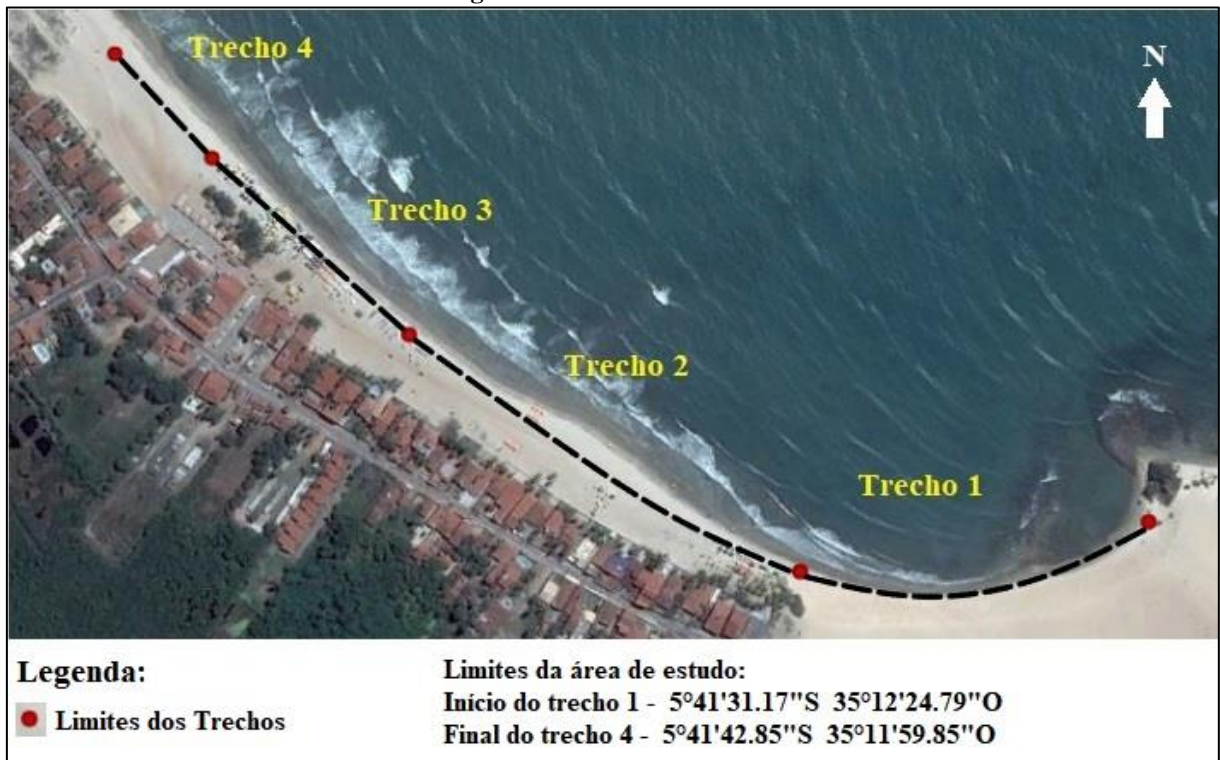
Figura 2- Trechos de Estudo

Para fins de avaliação, a área foi dividida em quatro trechos distintos (figura 2), que apresentam respectivamente cerca de 275, 310, 206 e 114 metros de extensão, sentido Sul-Norte, a partir da região limítrofe da praia de Jenipabu e de Santa Rita. A definição destes trechos foi condicionada principalmente pelo tipo de ocupação e uso preponderante pré-diagnosticados.

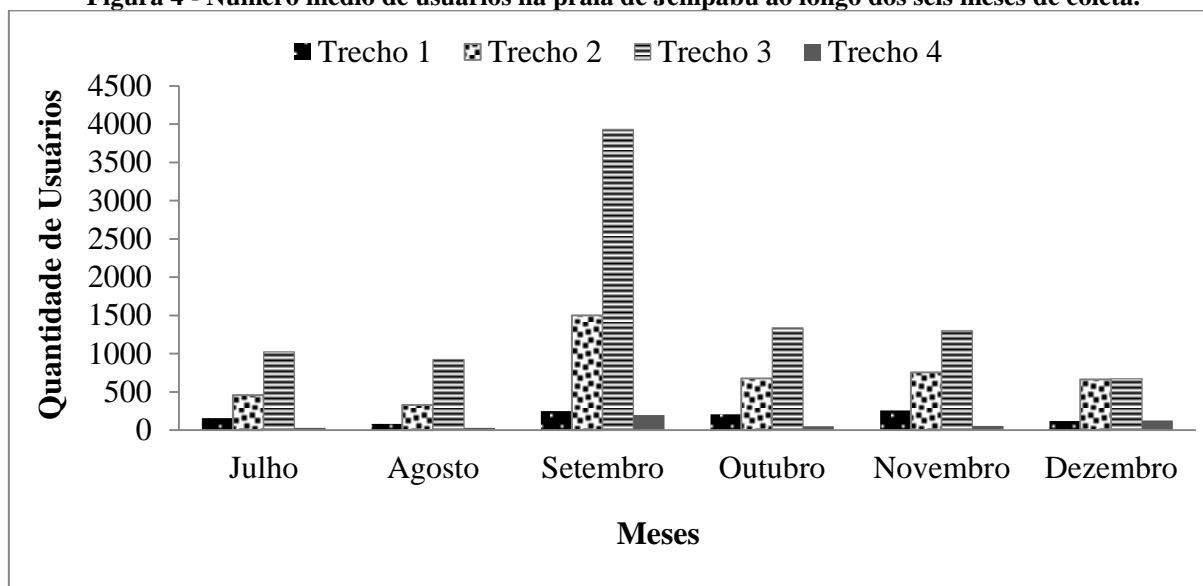
Figura 4 - Número médio de usuários na praia de Jenipabu ao longo dos seis meses de coleta.

A quantidade média de usuários presentes em cada um dos trechos variou consideravelmente ao longo dos seis meses de coleta de dados (Figura 4).

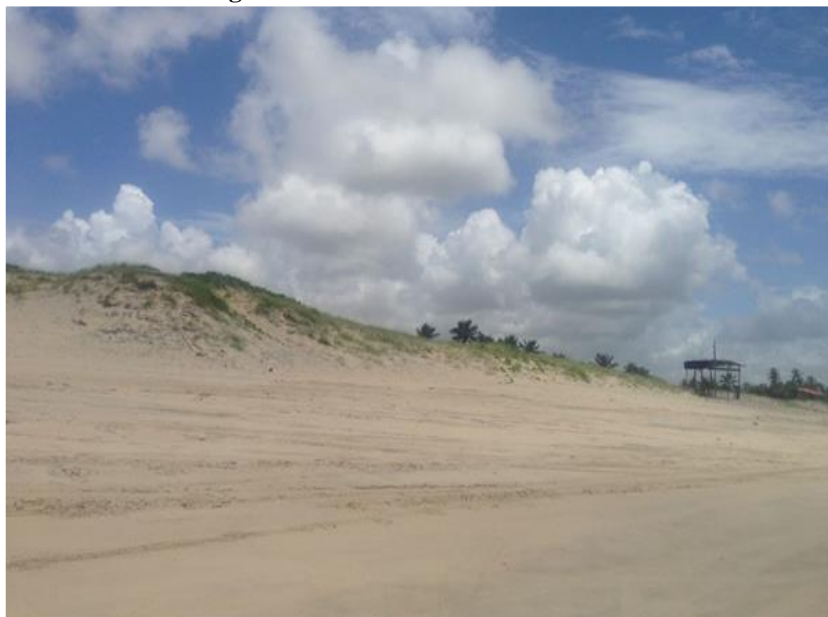
**Figura 9 - Trecho 4 da área de estudo.**

Constatou-se que o trecho 4 (Figura 9) foi o menos movimentado, sendo muito pouco frequentado e possuindo a menor interferência antrópica. Neste trecho não existem barracas ou restaurantes, sendo preferido pelos surfistas para a prática do esporte. Além disto, há um maior afastamento das residências em relação ao ambiente praial.

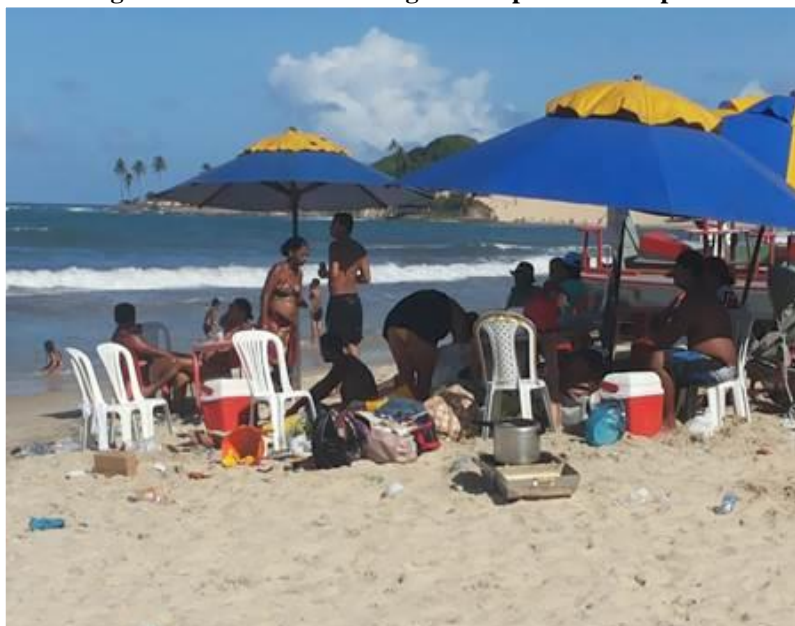
**Figura 10-Uso de tendas alugadas na praia de Jenipabu.**

Analisando o perfil dos usuários, é possível perceber dois perfis principais. O primeiro refere-se aos indivíduos que vão à praia e usufruem dos serviços de restaurantes e bares, consumindo alimentos e bebidas comercializados nos mesmos. O outro perfil diz respeito aqueles que se encaminham a praia em grandes grupos, através de transporte fretado. Estes usuários se instalam em tendas locadas e trazem tudo o que será consumido na praia, desde bebidas a alimentos prontos (Figura 10). Essas pessoas representam normalmente os maiores geradores de resíduos e não constituem uma fonte de renda para o comércio.

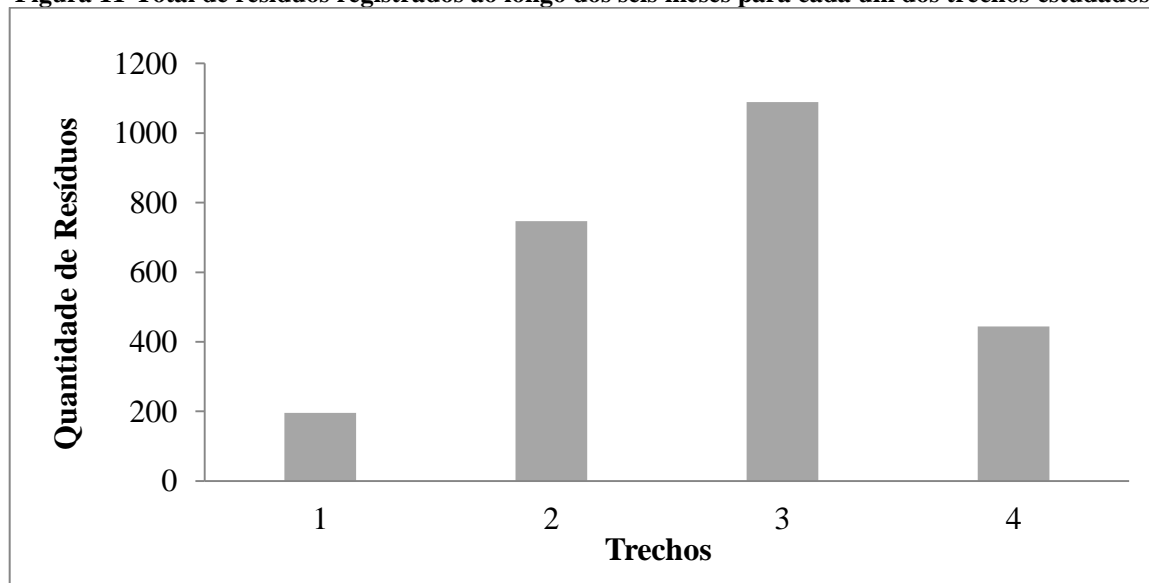
**Figura 11-Total de resíduos registrados ao longo dos seis meses para cada um dos trechos estudados.**

Ao longo dos seis meses foi registrado o total de 2.476 itens de resíduos sólidos (figura 11), com uma média de cerca de 412 itens por dia, em uma área de 2000 m<sup>2</sup>, o que representa 0,206 itens/m<sup>2</sup>.

O trecho 3 apresentou 44% do total de resíduos registrados (Figura 11), e uma média de geração de 181 itens/dia. Neste cenário, a densidade média de resíduos presentes neste trecho foi de 0,362 itens/m<sup>2</sup> (Tabela 3).

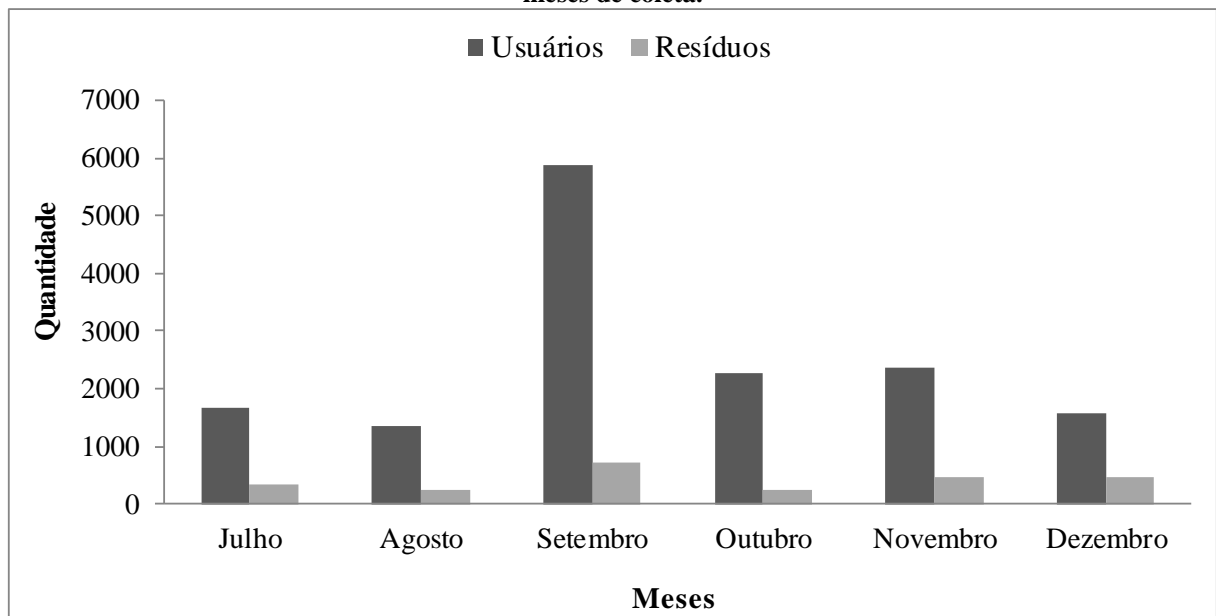
**Figura 12-Número de usuários total (soma da média dos trechos) e quantidade de resíduos ao longo dos 6 meses de coleta.**

O mês em que foi registrado a maior quantidade de resíduos foi o de setembro, mesmo mês em que verificou-se a maior presença de usuários (Figura 13). Em seguida, novembro e dezembro, foram os meses com as maiores quantidades de resíduos sólidos amostrados.

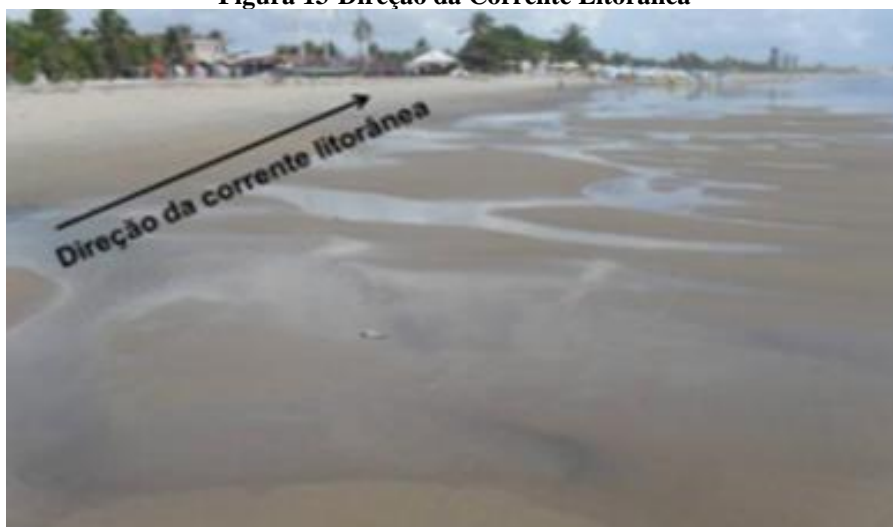
**Figura 13-Direção da Corrente Litorânea**

No que diz respeito a geração de resíduos por trecho (figura 12), a quantidade de resíduos total encontrada no trecho 3 foi, em todos os casos, maior que nos demais trechos, o que pode estar associado com a maior concentração de usuários neste local. Em seguida, o segundo trecho mais movimentado (trecho 2) foi também o segundo que apresentou a maior quantidade de resíduos sólidos amostrados, fortalecendo o indício de que os usuários são os maiores responsáveis pela poluição por resíduos sólidos na praia em questão. Todavia deve-se considerar que o trecho 4, apresentou maior concentração de resíduos em relação ao trecho 1, em cerca de 84% das amostras, embora a quantidade de usuários no trecho 4 seja inferior ao trecho 1. Isto pode provavelmente ser influência do carreamento de resíduos do trecho 3 para o trecho 4, impulsionado pelos ventos alísios que incidem na direção SE- NW na região. Somado a isto, Lima (2011) sugere presença de corrente litorânea na direção do trecho 4 (Figura 14). Essas correntes também podem atuar com eficácia no transporte de resíduos sólidos ao longo da praia, o que pode ter contribuído para o deslocamento de resíduos do trecho 3 para o trecho 4 da praia.

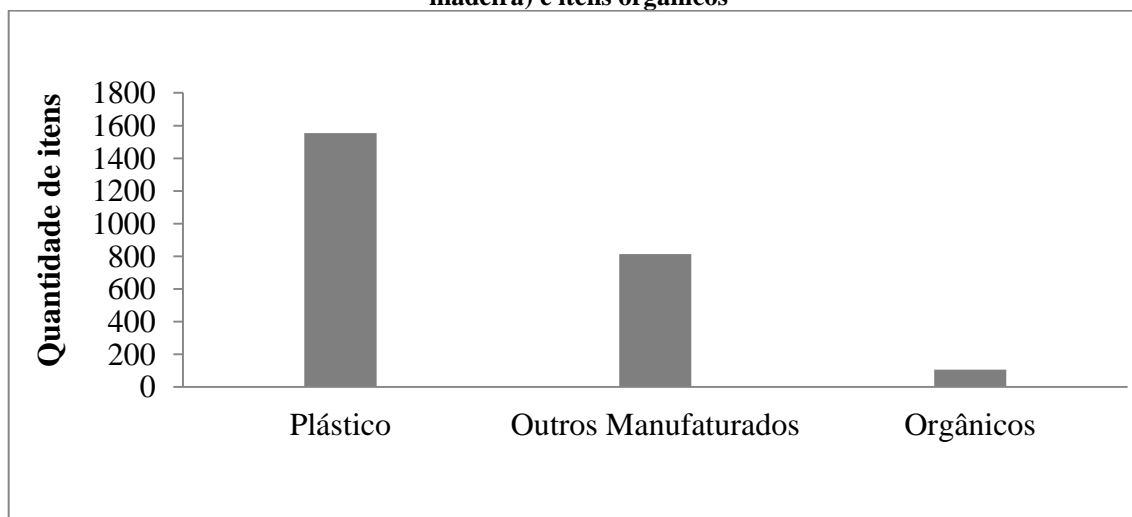
**Figura 14-Relação entre a quantidade plásticos, outros manufaturados (metal, vidro, papel, tecido e madeira) e itens orgânicos**

O maior percentual de material encontrado foi da categoria plástico, computando cerca de 63% do número total de resíduos (Figura 15). Este material é encontrado em abundância devido a sua produção crescente, ampla disseminação, difícil degradação e consequentemente elevada persistência no meio. Dentro dessa categoria, os materiais mais encontrados foram copos, sacos de alimentos e canudos.

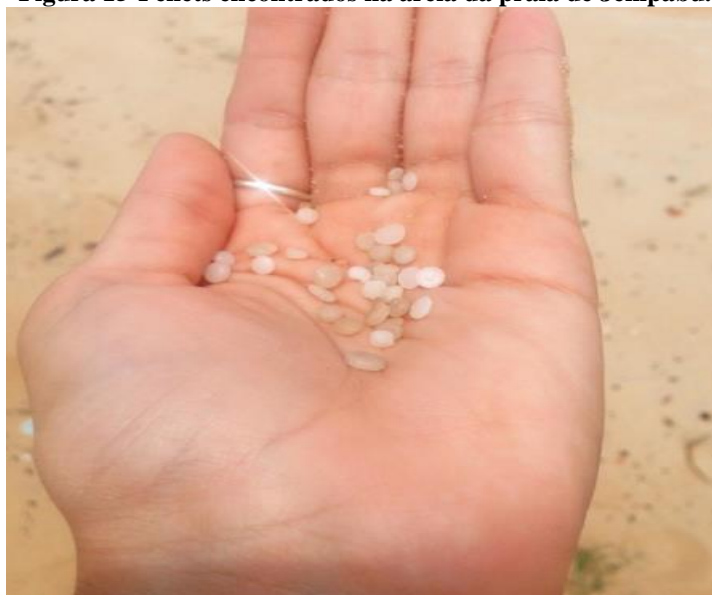
**Figura 15-Pellets encontrados na areia da praia de Jenipabu.**

Ainda que tenham sido considerados na amostragem resíduos com tamanho superior a 2 cm, vale a pena destacar que foram encontrados *pellets* na areia da praia em questão. Pellets

Ressalta-se o fato de que essas partículas são quase impossíveis de serem removidos devido ao seu tamanho reduzido.

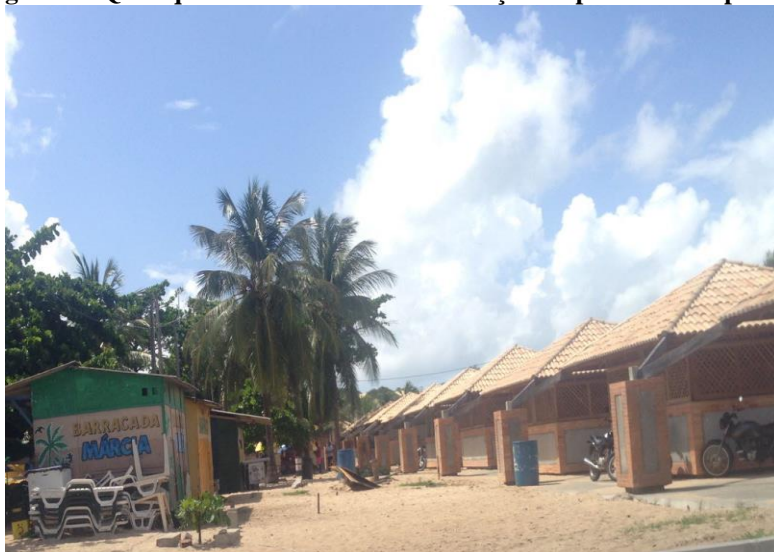
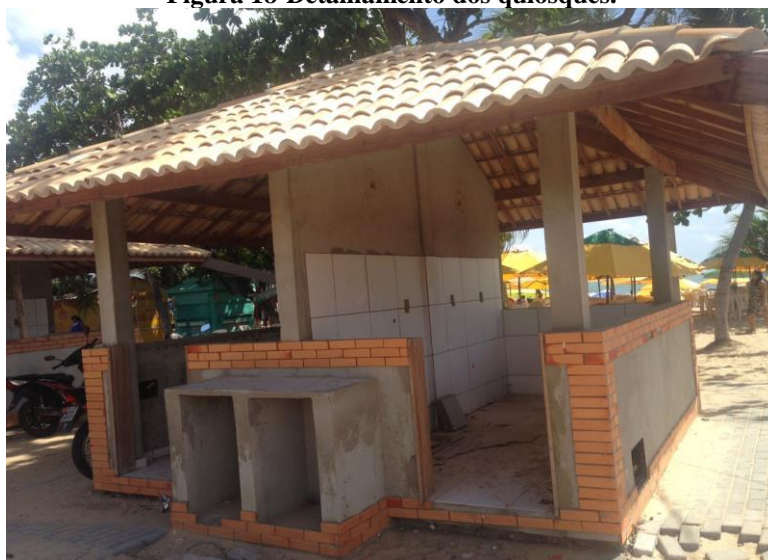
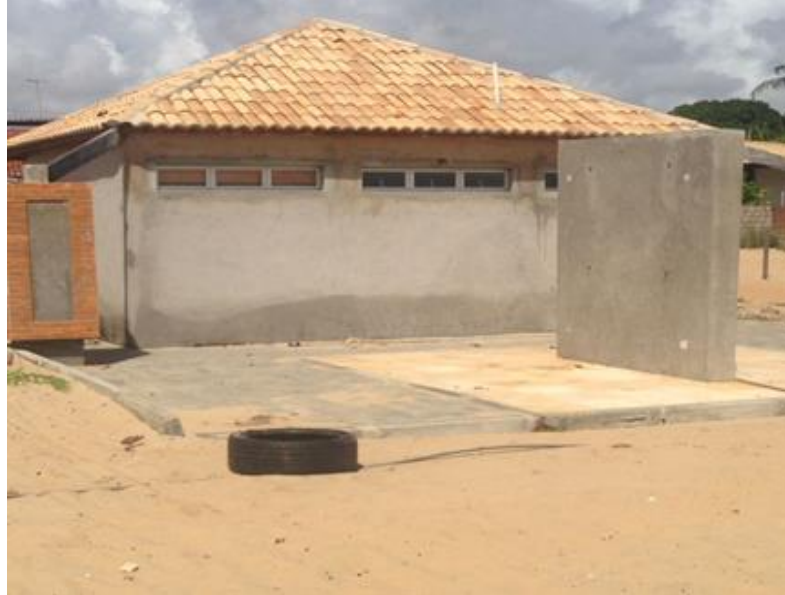
Em última visita realizada à área em estudo, ocorrida em março de 2017, algumas melhorias na infraestrutura do trecho 3 estavam em andamento (Figura 18, 19 e 20). Constatou-se a construção de 18 quiosques, que apresentam instalações de água e de energia elétrica. Além disso, havia sido construído um banheiro, que segundo comerciantes locais, teria a manutenção e provimento de matérias necessários como papel higiênico e produtos de limpeza, realizada pelos mesmos.

**Figura 17-Quiosques em fase final de construção na praia de Jenipabu.**

**Figura 18-Detalhamento dos quiosques.**

**Figura 19- Construção de novo centro de apoio aos bugueiros da região.**

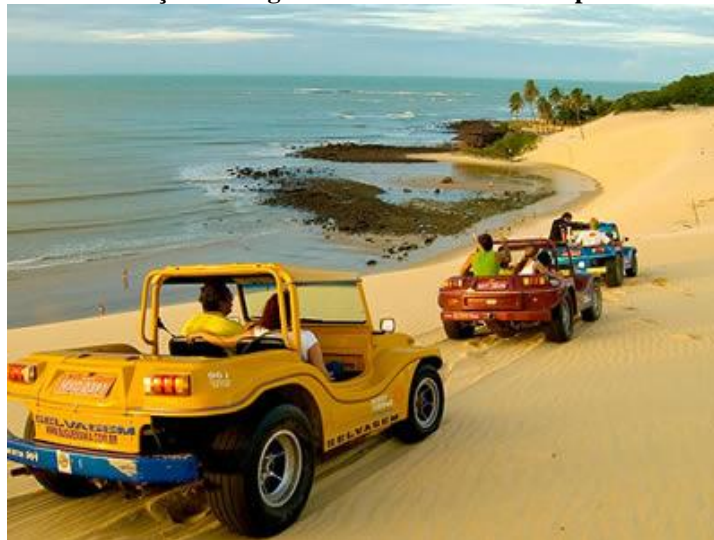
**Figura 20- Circulação de Bugues nas dunas frontais da praia de Jenipabu.**

Em relação à circulação de veículos nas dunas frontais da praia de Jenipabu, é importante ressaltar que o peso e velocidade dos veículos que trafegam sobre a estrutura dunar de geomorfologia instável, lida com alterações paisagísticas de cunho irreversível (Figura 22).
