AVALIAÇÃO DE DESGASTE MECÂNICO EM  
AGULHAS DE LINGUETA APLICADAS EM TEAR  
CIRCULAR

Dissertação apresentada ao Programa de Pós-Graduação em Engenharia Têxtil (PPGET) da Universidade Federal do Rio Grande do Norte como parte dos requisitos para a obtenção do título de **MESTRE EM ENGENHARIA TÊXTIL**, orientado pelo Prof. Dr. Marcos Silva de Aquino.

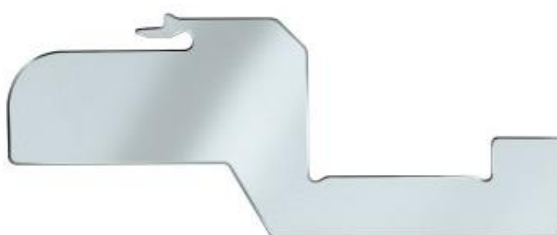
Figura 4 – Platina.

São o segundo elemento mais importante para a formação das laçadas. A platina é uma chapa metálica fina que possui um formato específico. Trabalha em movimento perpendicular em relação ao movimento da agulha. Ela serve para auxiliar a agulha na formação da laçada, mantendo uma pressão extra no fio, evitando que a laçada antiga mude de posição, entre outras funções, que dependem do seu formato e da máquina em que ela está instalada.

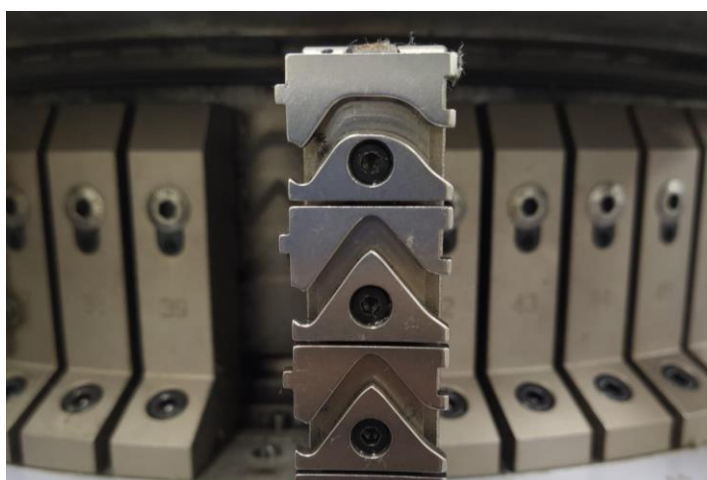
Figura 5 – Excêntricos.

Os cames são dispositivos que convertem o movimento rotativo do cilindro em movimento alternativo nas agulhas. Ele possui um rasgo, onde o pé da agulha se encaixa e desliza. O perfil desse rasgo determina que movimento a agulha fará, ou seja, determina qual será o ponto da malha.

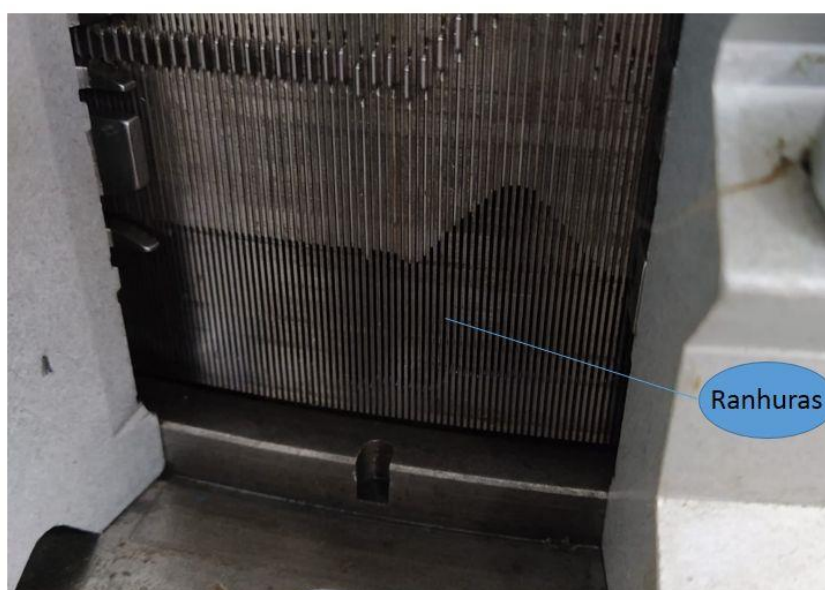
Figura 6 – Ranhuras

São rasgos finos e retos que ficam no cilindro da máquina. É nas ranhuras que as agulhas ficam alojadas e fazem o seu movimento de subida e descida através de deslizamento.

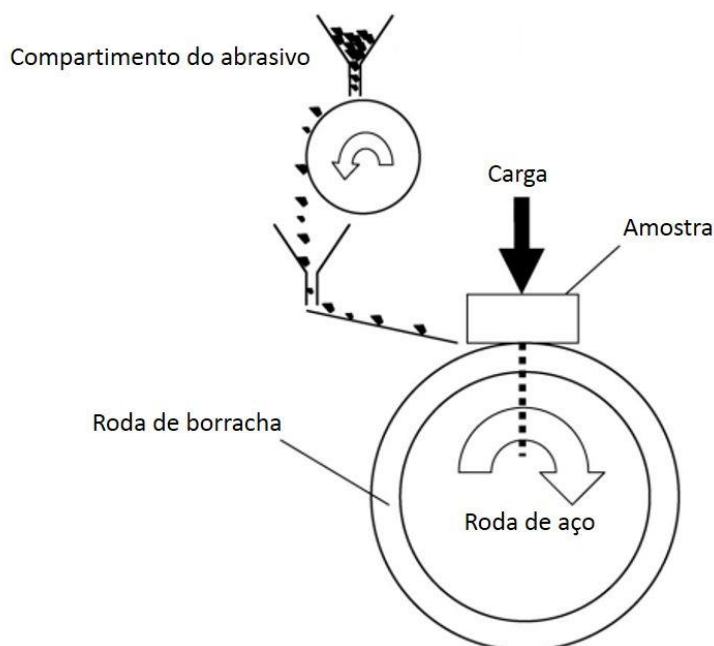
Figura 8 – Ensaio disco de Borracha com Areia

O ensaio de disco de borracha pode ser empregado para analisar o comportamento à abrasão de vários materiais. Sendo assim, é possível verificar de forma quantitativa a resistência à abrasão dos mesmos. (NAHVI et. al., 2009).

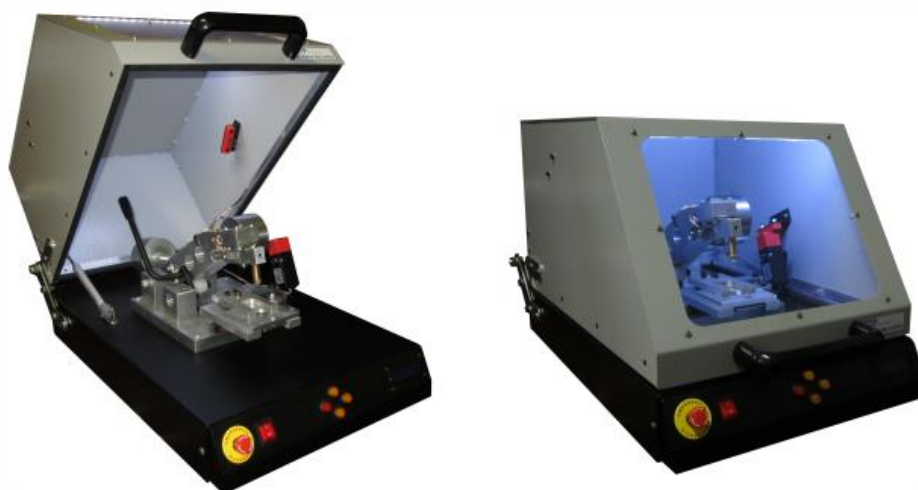
Figura 10 – Modelo Comercial de Tribômetro

No mercado atual existem modelos de tribômetros bastante tecnológicos. A empresa TTP Indústria Mecânica LTDA, por exemplo, disponibiliza seu catálogo no site oficial da marca ([ttp.ind.br](http://ttp.ind.br)). Pode-se observar que alguns modelos os tribômetros já têm sistemas avançados com algoritmos que analisam cada teste e geram interpretações.

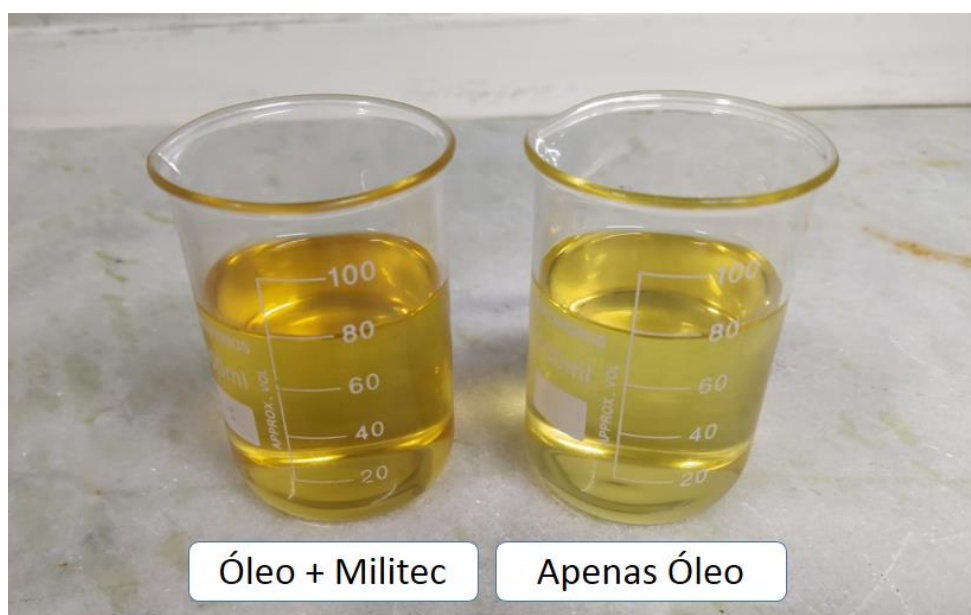
Figura 17 – Fluidos Lubrificantes Utilizados

Outras 4 agulhas foram utilizadas para esse ensaio, sendo elas submetidas ao atrito lubrificado. Foi reservado em um Becker o óleo Silvertex 32b (FIGURA 17). A cada 2.500 ciclos foi observada a temperatura mostrada no termopar. A cada 1.250 ciclos foi adicionado 0,5ml de óleo com auxílio de uma pipeta. O óleo foi inserido na região de contato entre o pé da agulha e o excêntrico.

As últimas 4 agulhas foram utilizadas para esse ensaio, e submetidas ao atrito lubrificado com óleo e condicionador de metais. Foi reservado em um Becker uma mistura de óleo Silvertex 32b e condicionador de metais da marca Militec a 6% (FIGURA 17). Essa porcentagem de Militec obedeceu a recomendação do fabricante

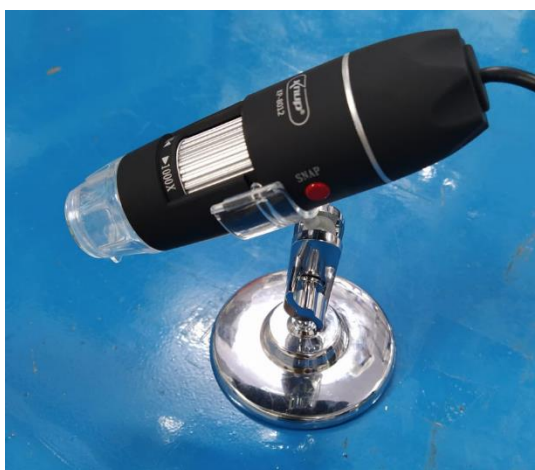
Figura 19 – Microscópio Digital Portátil Utilizado

Para auxiliar nas análises, usou-se um microscópio portátil digital, marca Knup, modelo 8012 (FIGURA 19) para verificação visual dos desgastes. Também solicitou-se imagens de MEV/EDS (Microscópio Eletrônico de Varredura / Espectroscopia por Energia Dispersiva) para análise dos elementos presentes nas amostras e possível transferência de material através do desgaste.

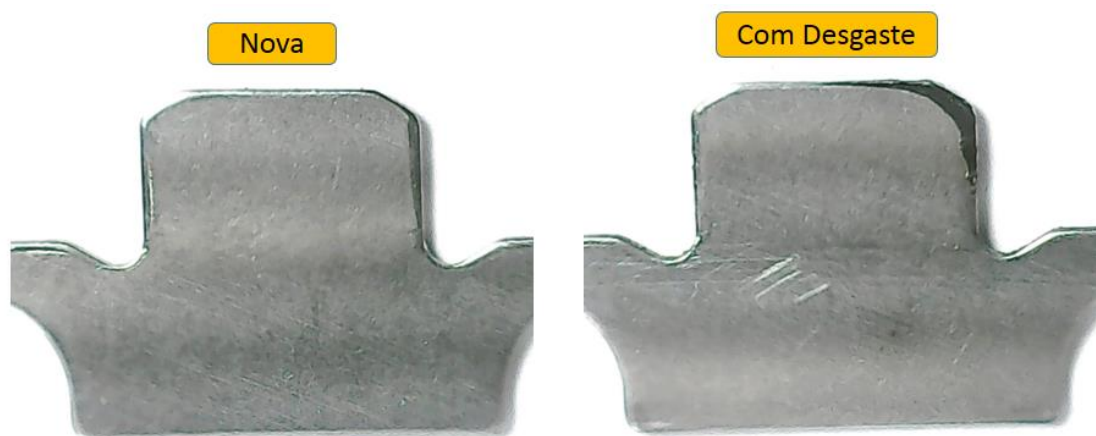
Figura 21 – Imagem Ampliada do Pé da Agulha Nova e Desgastada

Ao analisar a imagem do microscópio portátil, pode-se verificar os principais pontos de desgaste das agulhas. Para este par tribológico, as arestas do pé são os pontos mais sujeitos ao desgaste, como pode ser observado na Figura 21. A Figura 22 mostra imagens de MEV com uma comparação do desgaste entre amostras das diferentes situações de cada grupo de ensaios. Para os ensaios sem lubrificação, a temperatura subiu em média 1,3 °C nos primeiros 3.800 ciclos (aproximadamente), estabilizando-se nos ciclos seguintes (FIGURA 23). Para os ensaios lubrificados não houve aumento significativo de temperatura.

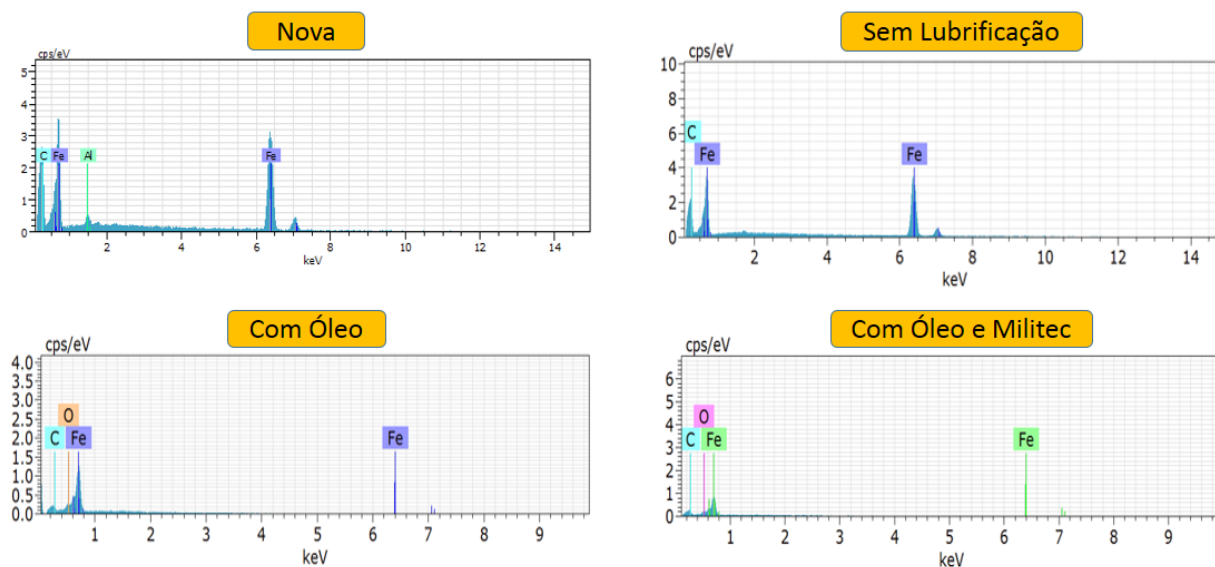
Figura 24 – EDS de Amostras do Pé das Agulhas em Diferentes Situações

Foi feito o EDS das amostras (FIGURA 24), que mostrou basicamente a presença de ferro tanto na agulha nova quanto nas agulhas ensaiadas. A Figura 25 mostra o EDS do excêntrico, antes e depois dos ensaios, onde pode-se observar, além de ferro, a presença de cromo e vanádio.

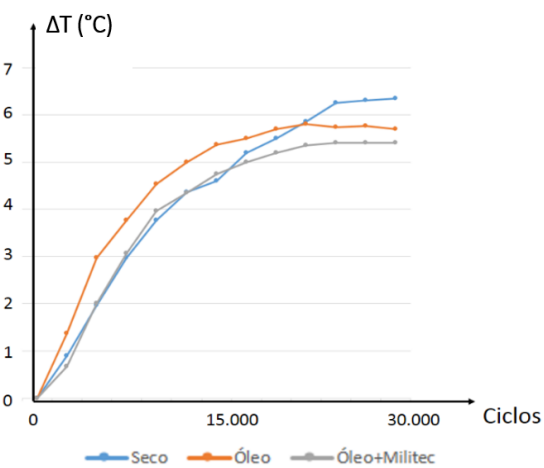
Figura 29 – Aumento da Temperatura Nos Diferentes Regimes de Lubrificação

Houve aumento significativo de temperatura durante os ensaios, porém na presença de lubrificação, houve um equilíbrio em certo momento, onde a temperatura estabilizou-se (FIGURA 29), enquanto na ausência de lubrificação a temperatura tendeu a não se estabilizar. Foi feito o EDS das amostras (FIGURA 30), que mostrou basicamente a presença de ferro tanto na agulha nova quanto nas agulhas ensaiadas.
