**METODOLOGIA PARA O MAPEAMENTO DE RISCO À EROSÃO COSTEIRA E  
MOVIMENTOS GRAVITACIONAIS DE MASSA: ESTUDO DE CASO NA PRAIA DE  
PIPA, MUNICÍPIO DE TIBAU DO SUL/RN**

Dissertação apresentada ao curso de Pós-graduação em Engenharia Civil, da Universidade Federal do Rio Grande do Norte, como requisito final à obtenção do título de Mestre em Engenharia Civil.

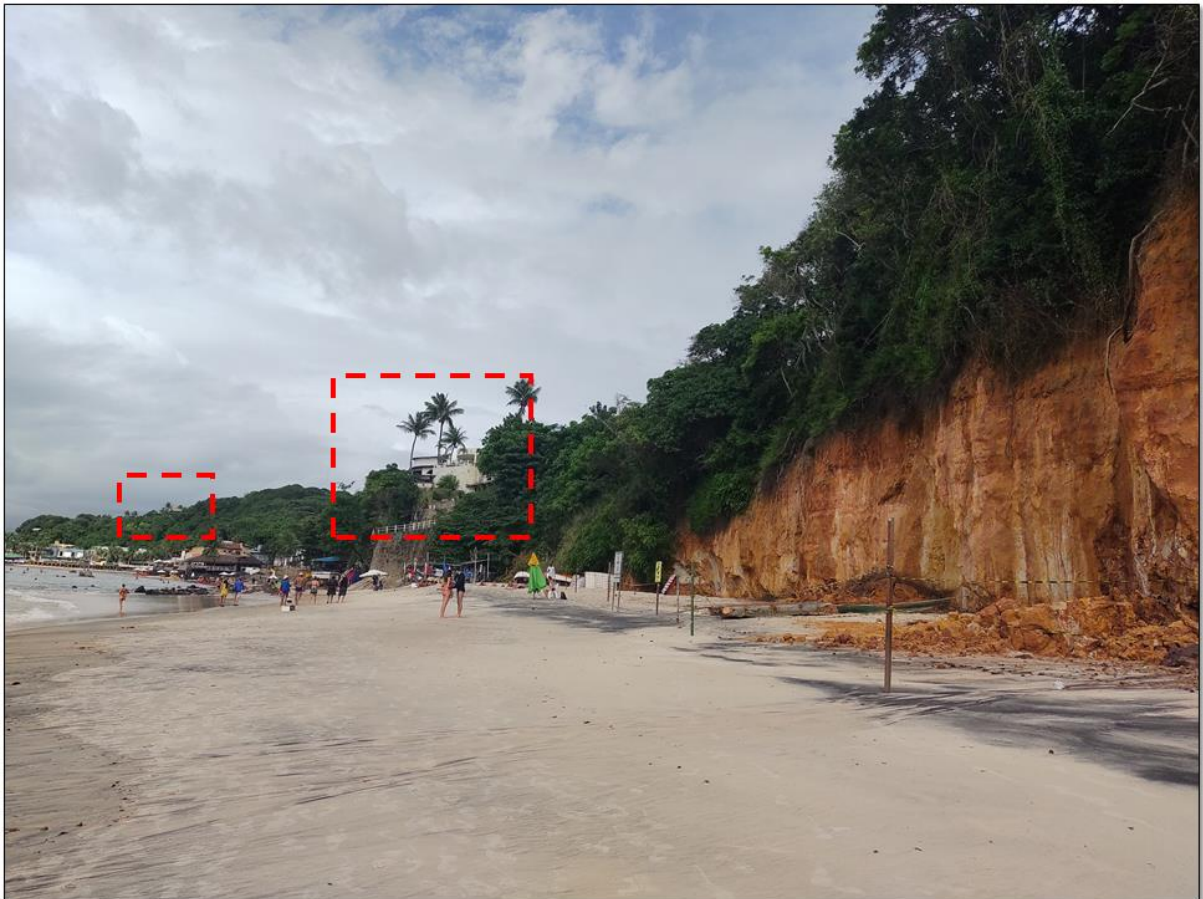
Figura 9 - Destaque (em vermelho) para edificações construídas inadequadamente no topo da falésia, promovendo um acréscimo de carga que pode levar à ruptura da rocha.

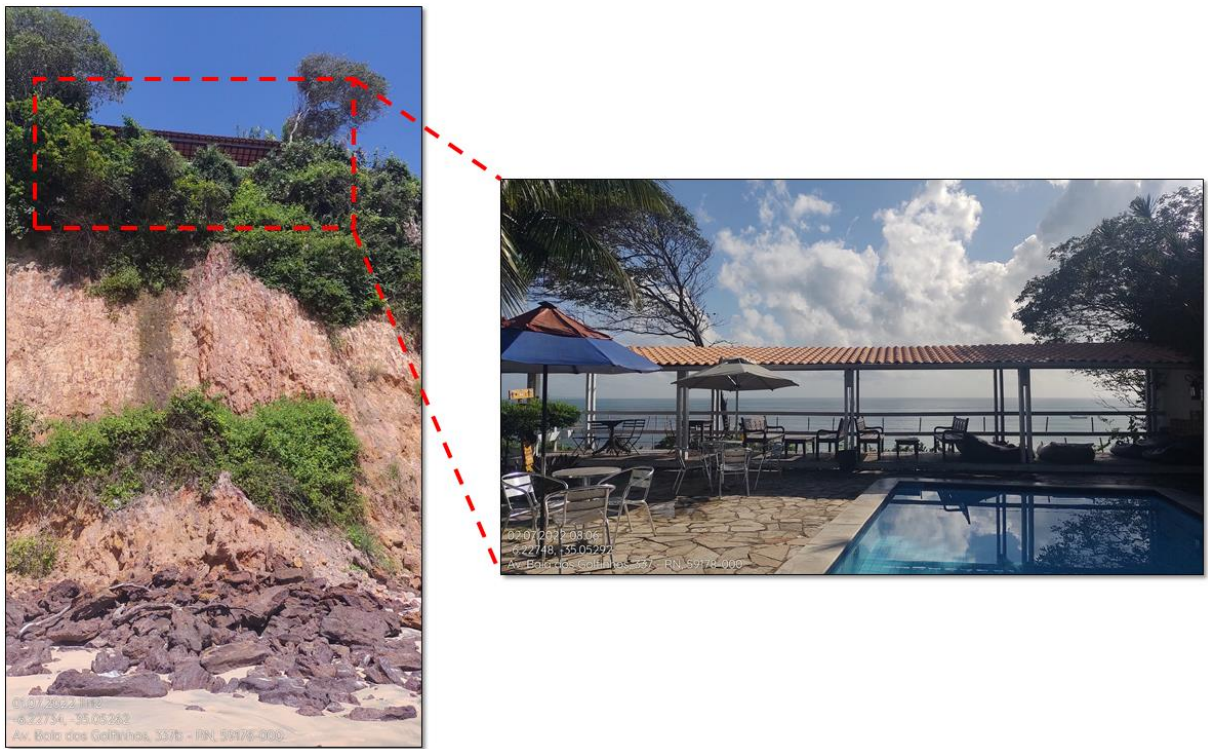
Figura 10 - Movimento de Massa das Falésias. Destaque (em vermelho) para um empreendimento construído inadequadamente no topo da falésia, neste mesmo local.

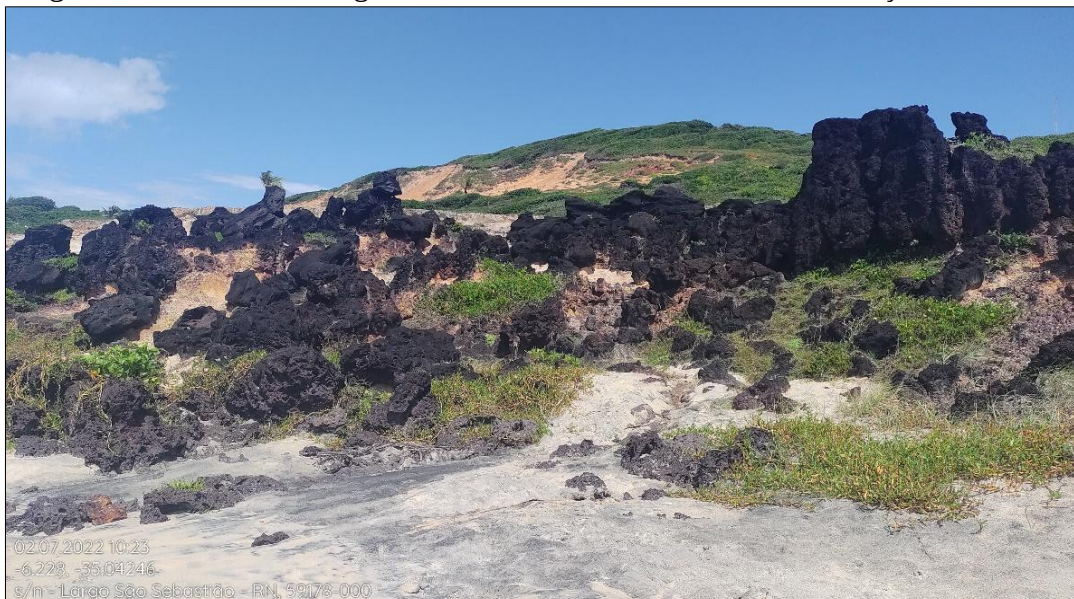
Figura 13 - Arenitos ferruginosos ou lateritas em estratos da Formação Barreiras.

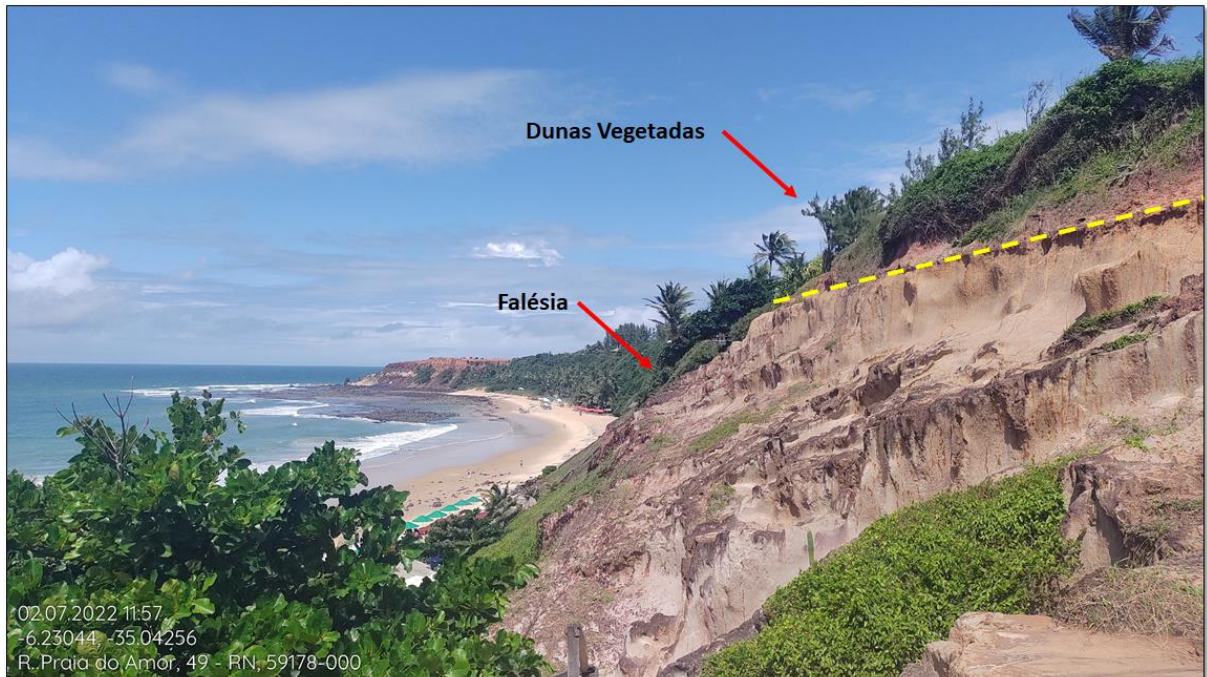
Figura 15 - Dunas Vegetadas sobrepostas à falésia na área de estudo.

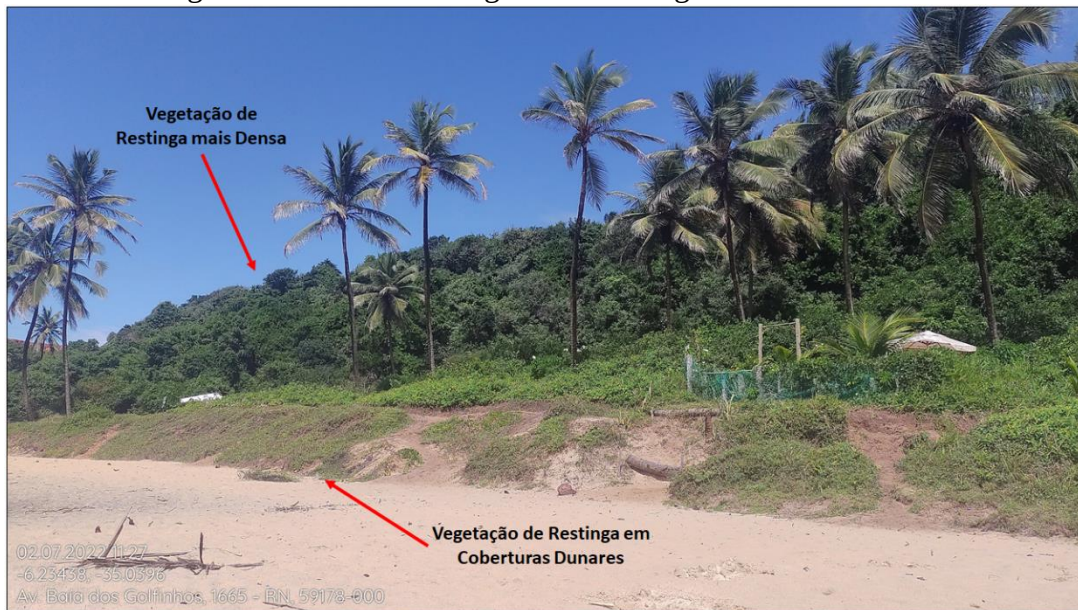
A cobertura vegetal de Tibau do Sul é caracterizada por vegetação de restinga recobrando as dunas e por vegetação de restinga mais densa nos sopés das falésias e, eventualmente, na borda e face (Figura 17). Essa vegetação mais densa ocorre devido ao

Figura 17 - Cobertura Vegetal de Restinga em Tibau do Sul.

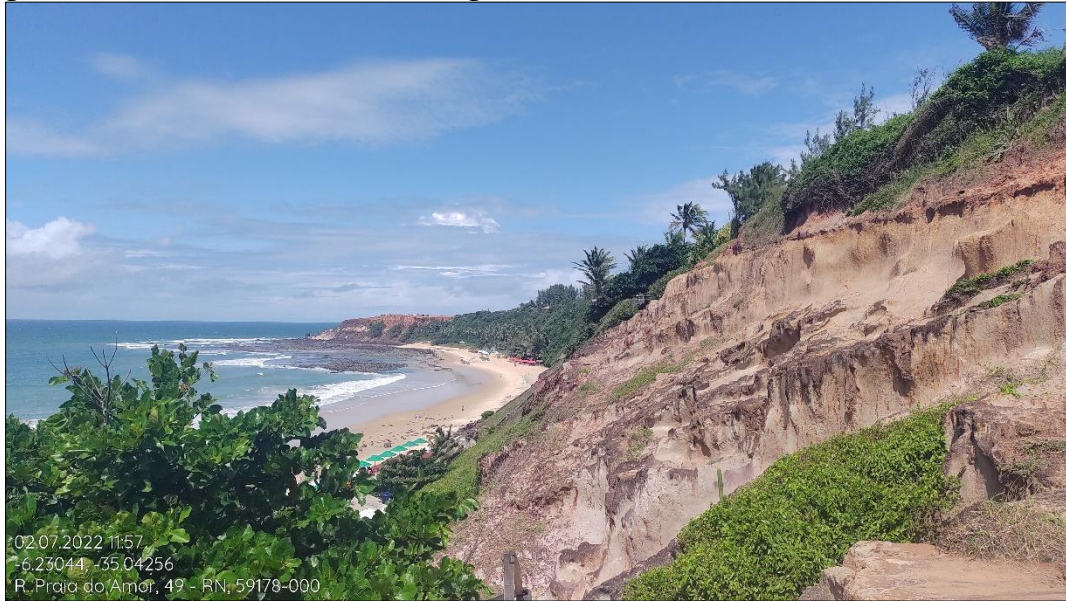
Figura 18 - Ausência de Cobertura Vegetal nos Tabuleiros Costeiros da Praia do Amor.

A ausência de vegetação recobrindo os Tabuleiros Costeiros, como acontece nas praias do Amor e Afogados (Figura 18), favorece a ação dos processos erosivos, principalmente os gerados por erosão pluvial (SCUDELARI *et al.*, 2005). A quantidade e o tipo de cobertura vegetal estabelece o nível de proteção contra o impacto e retirada de partículas de solo por meio do escoamento superficial, isso porque a existência de vegetação potencializa a estabilidade do talude através do reforço gerado pelas raízes e pela redistribuição de água, minimizando a infiltração no solo (IPT, 1991).

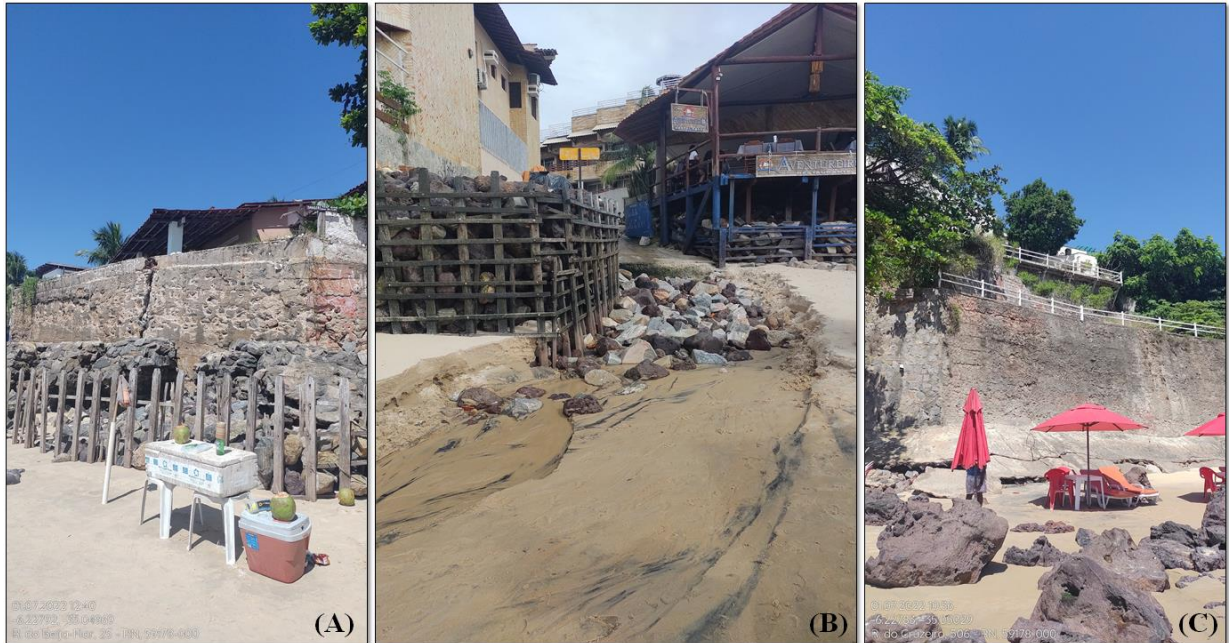
Figura 40 - Estruturas de Contenção Construídas presentes no Setor N; (A) Muro de arrimo fissurado, com enrocamento em gaiola de madeira; (B) Enrocamento em gaiola de madeira, com presença de intensificação do processo erosivo; (C) Estrutura fissurada devido ao esforço gravitacional após o deslocamento dos sedimentos de sua base.

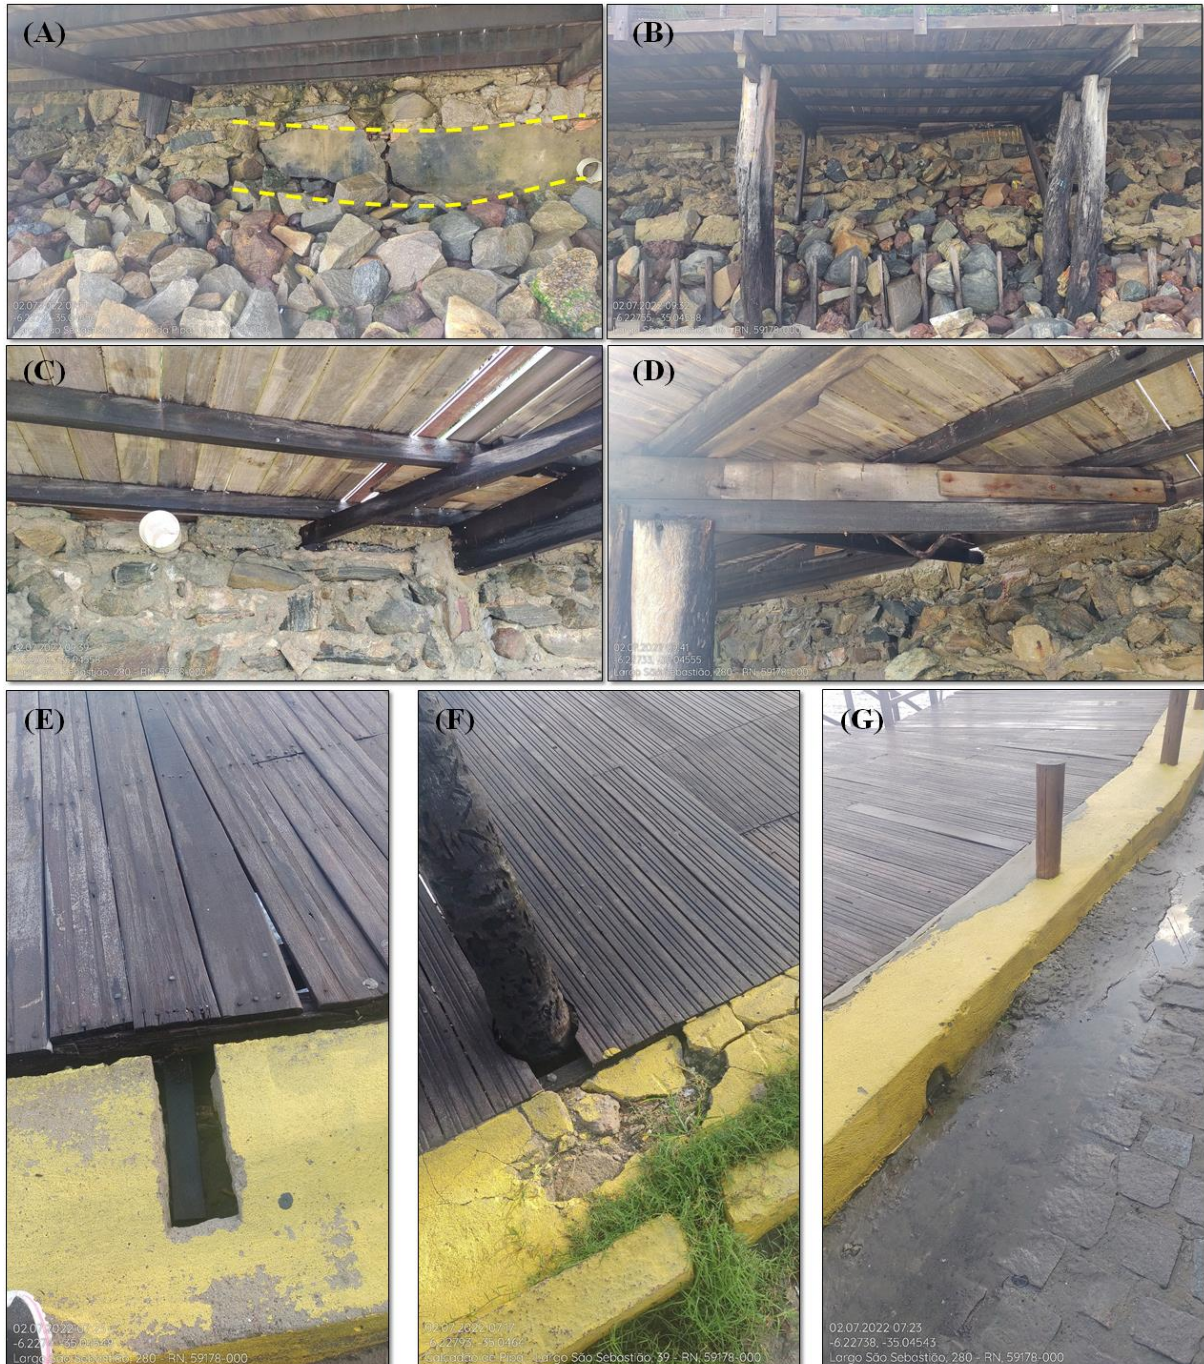
Figura 42 - Estrutura do Deck de Pipa; (A) Viga fissurada; (B) Pilares deteriorados; (C) Ligações das vigas e canos para escoamento pluvial em direção ao enrocamento e praia; (D) Reforços irregulares dos elementos estruturais; (E) Aberturas para apoio estrutural executado de forma inadequada; (F) Patologia na parte superior; (G) Escoamento superficial e evidências de desnível do piso.

O Setor NE se estende do *deck* da praia do Centro até as praias dos Afogados e do Amor (Figura 45). O *deck* em madeira apoiado em pilares de madeira e muro de tijolos comumente recebe enrocamento inapropriado com blocos de rochosos para proteção contra ataques das ondas. Contudo, os blocos são de dimensões inexpressivas contra a energia das ondas e se deslocam por toda a face de praia, aumentando o risco de acidentes (ponto II). Por toda a estrutura do *deck* são evidentes patologias nos elementos estruturais, tais como: pilares e vigas flambados e deteriorados; trincas e rachaduras no muro; tábuas quebradas no piso; entre outras.

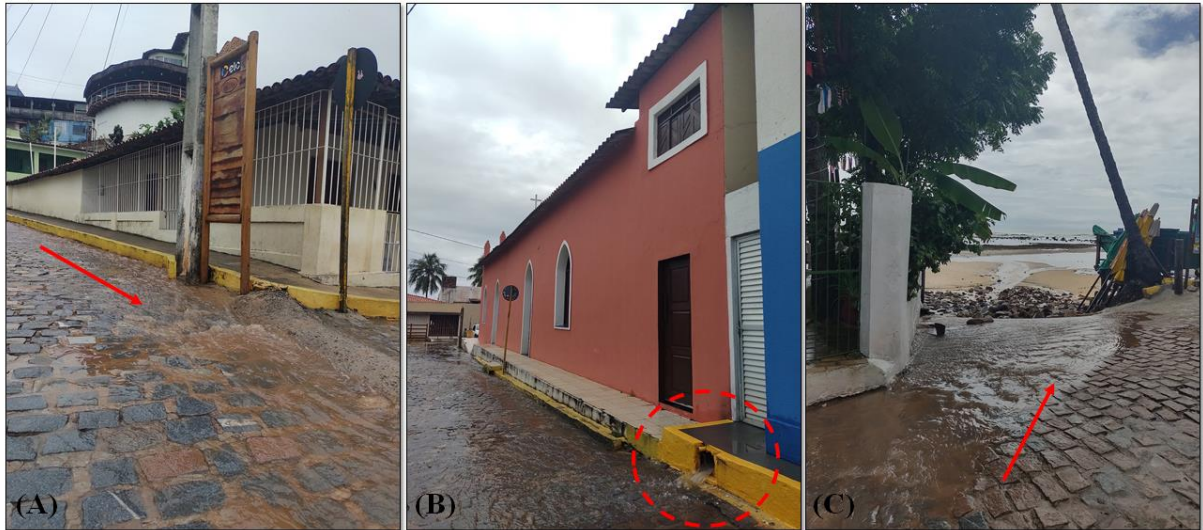
Figura 43 – Pontos de escoamento de água registrados; (A) Fluxo de água em direção à praia; (B) Lançamento de esgoto proveniente do excedente do sistema instalado; (C) Um dos pontos de chegada do escoamento na praia e potencialização do processo de erosão.

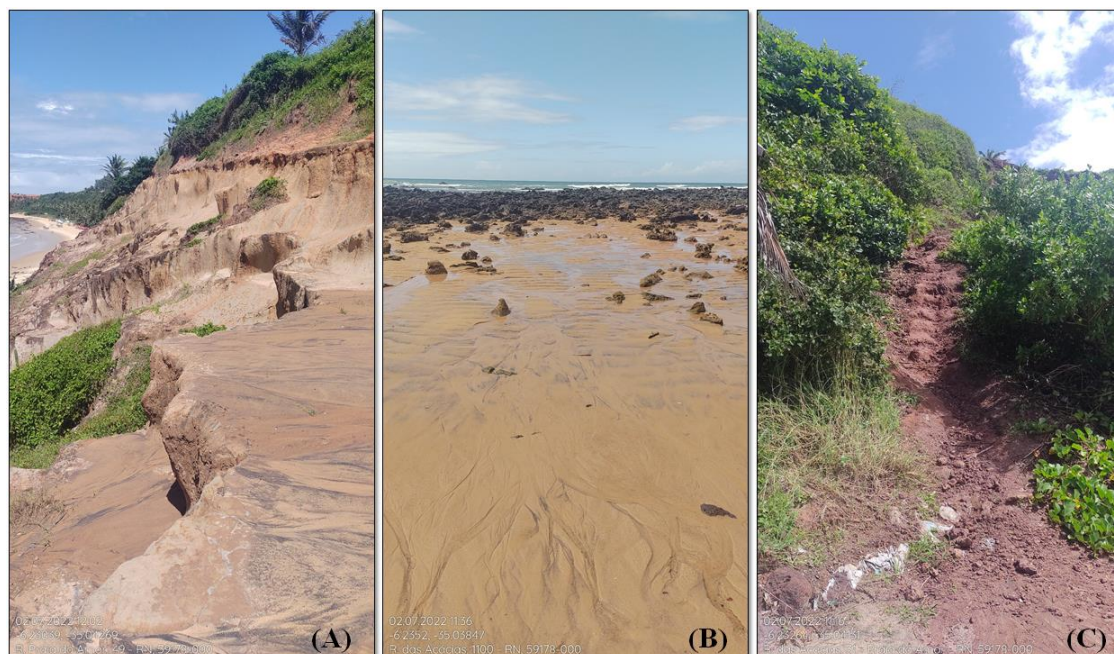
Figura 44 – Evidências de processos erosivos no Setor NE; (A) Erosão no topo da falésia; (B) Afloramento do lençol freático; (C) Abertura de acesso à praia.
