**UNIVERSIDADE FEDERAL DO RIO GRANDE DO NORTE
PROGRAMA DE PÓS-GRADUAÇÃO EM
ENGENHARIA MECÂNICA**

**MECANISMOS DE DESGASTE, HISTÓRIA TÉRMICA E CICLO DE VIDA DE
COMPONENTES DE UM MOTOR DE COMBUSTÃO INTERNA DE
AEROMODELO**

MESTRE EM ENGENHARIA MECÂNICA

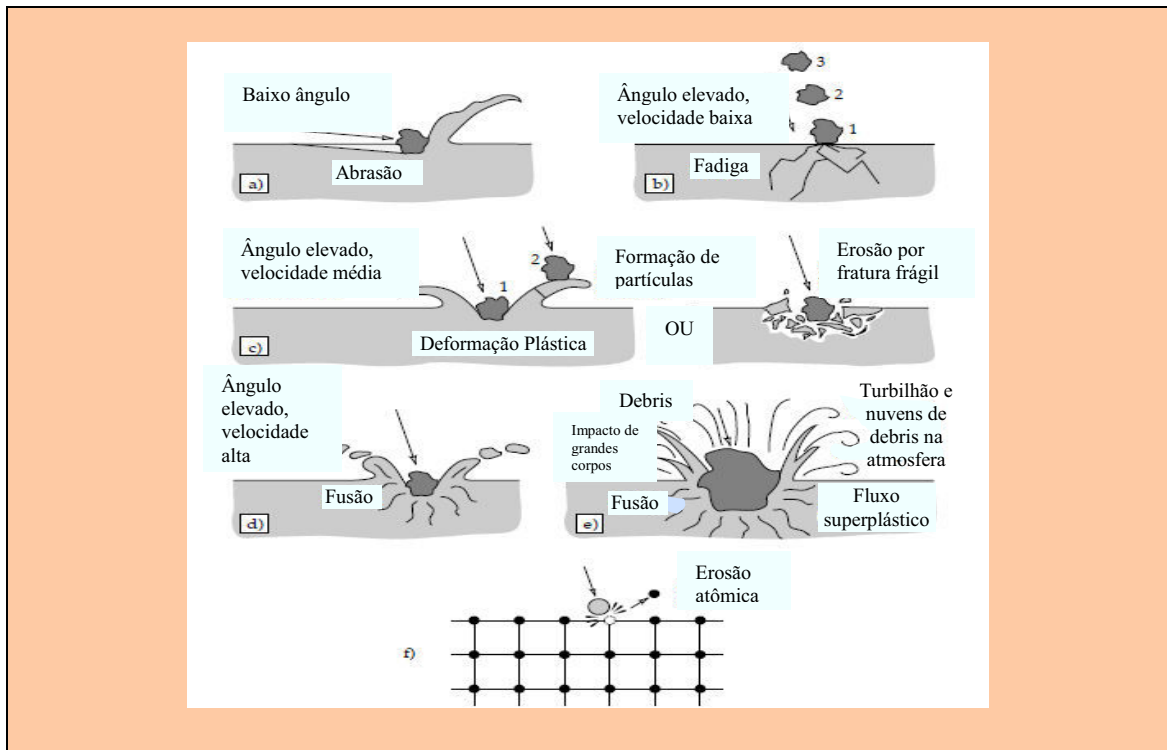
Figura 6 - Possíveis Mecanismos de Erosão: a) abrasão em baixos ângulos de impacto, b) fadiga na superfície durante baixa velocidade, impacto elevado do ângulo de colisão, c) fratura frágil ou deformação plástica múltipla durante a velocidade média, grande impacto do ângulo de colisão, d) superfície que derrete em velocidades elevadas de impacto, e) erosão macroscópica com efeitos secundários, f) degradação da estrutura de cristal dos impactos por átomos (STACHOWIAK e BATCHELOR, 2000).

Os mecanismos conhecidos do desgaste erosivo são apresentados na Figura 6, conforme STACHOWIAK e BATCHELOR (2000).

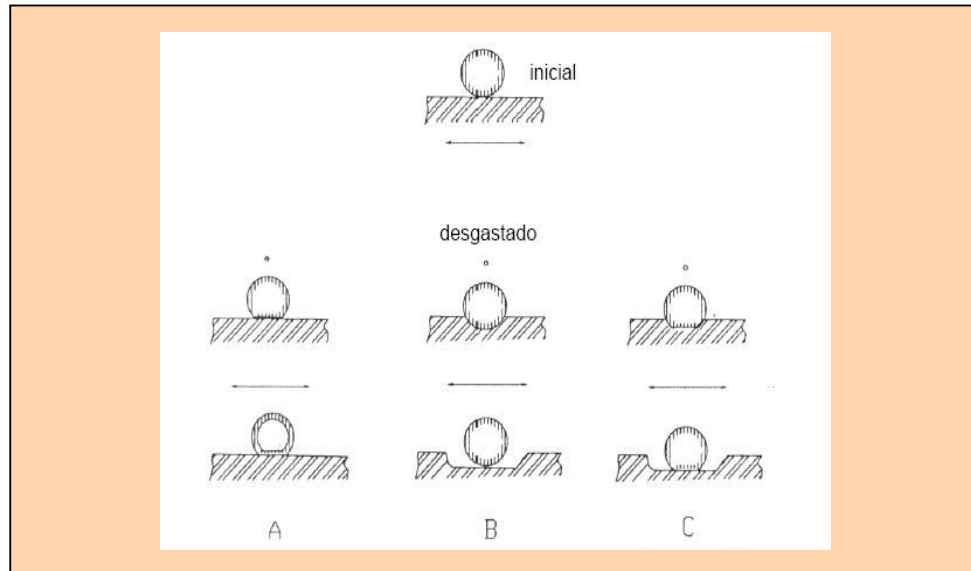
Figura 7 - Mudanças na configuração do contato como resultado do desgaste para uma esfera deslizando sobre um plano. A: somente a esfera se desgasta; B: somente o plano se desgasta; C: Ambos se desgastam (BAYER, 1994 apud MARU, 2003).

A Figura 7 destaca algumas implicações do desgaste, entre as quais, deformação plástica. Tais fenômenos podem causar mudanças na densidade de discordâncias e no tamanho de grão das estruturas próximas à superfície, o que geralmente resulta em modificações nas propriedades de dureza e de fragilidade das superfícies.

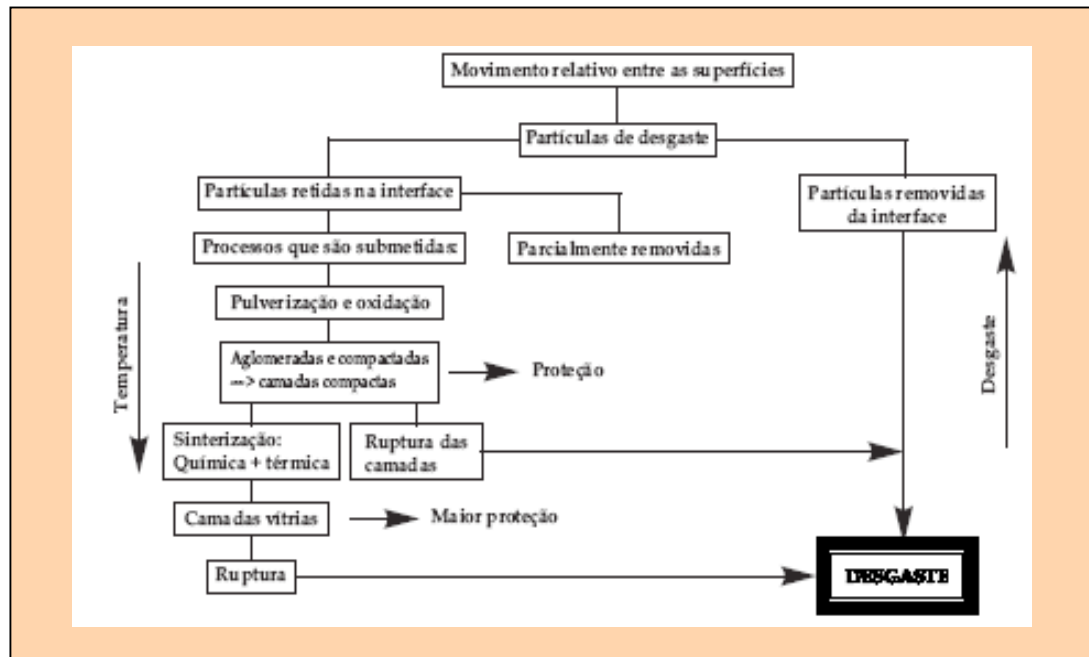
Figura 8 - Diagrama mostrando processo de desgaste por deslizamento em função da temperatura (Adaptado de JIAN et al., 1995 apud FARIAS, 2004).

Segundo HUQ e CELIS (2001) os processos de desgaste em contatos por deslizamento podem ser assumidos para serem dirigidos pela temperatura de contato, transformação de microestruturas, formação de finas camadas triboquímicas, fusão das superfícies de contato, ou falhas induzidas pela mecânica e tensões térmicas. O aumento da temperatura local e a perda de material no desgaste localizam ambos os resultados da energia dissipada de atrito na área de contato, conforme a Figura 8.

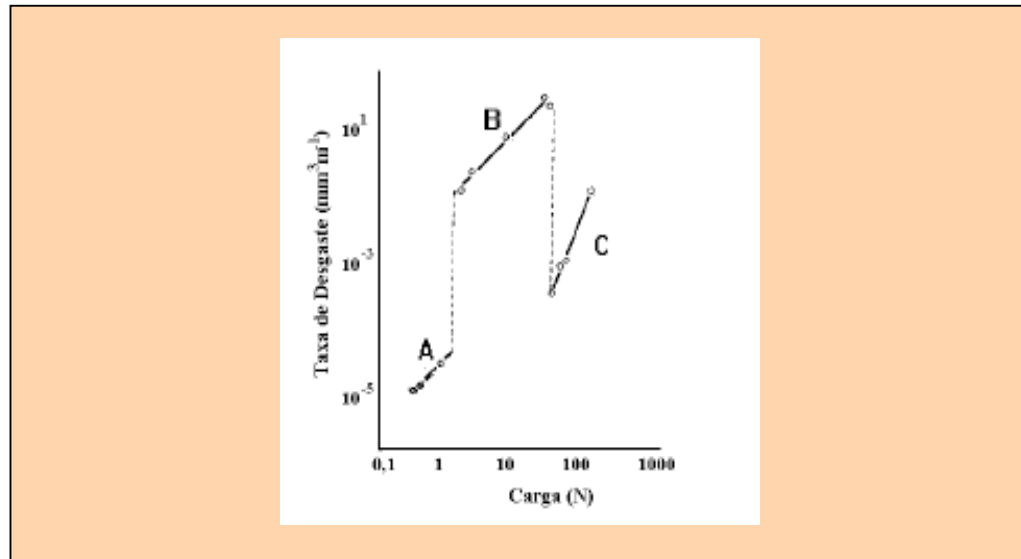
Figura 9 - Taxa de desgaste em ensaio de pino-sobre-disco com pino de aço 0,5 %C e disco de aço ferramenta; velocidade de 1 m/s. A: desgaste moderado, B: desgaste severo e C: desgaste moderado (HUTCHINGS, 1992 apud MATAMOROS, 2004).

Na Figura 9, mostra-se uma curva com transição do desgaste descrita por HUTCHINGS (1992) apud MATAMOROS (2004).

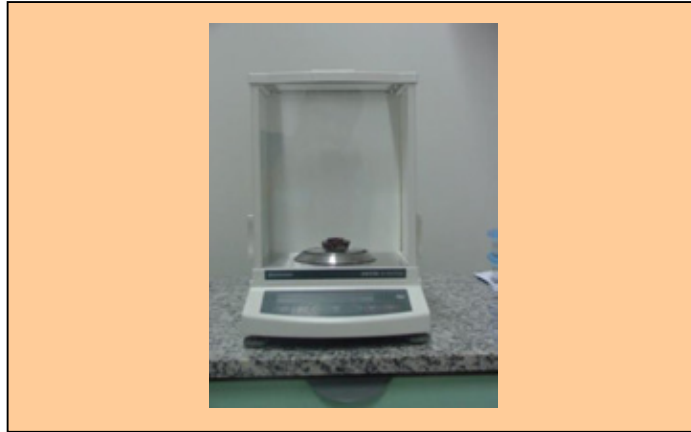
Figura 14 - Registro da medição da massa dos componentes do motor em balança analítica.

Antes do início de cada ensaio e após o seu término, foram realizadas as medições de massa em balança analítica (Figura 14) nos três componentes dos motores em análise, com o objetivo de quantificar a variação mássica dos componentes.

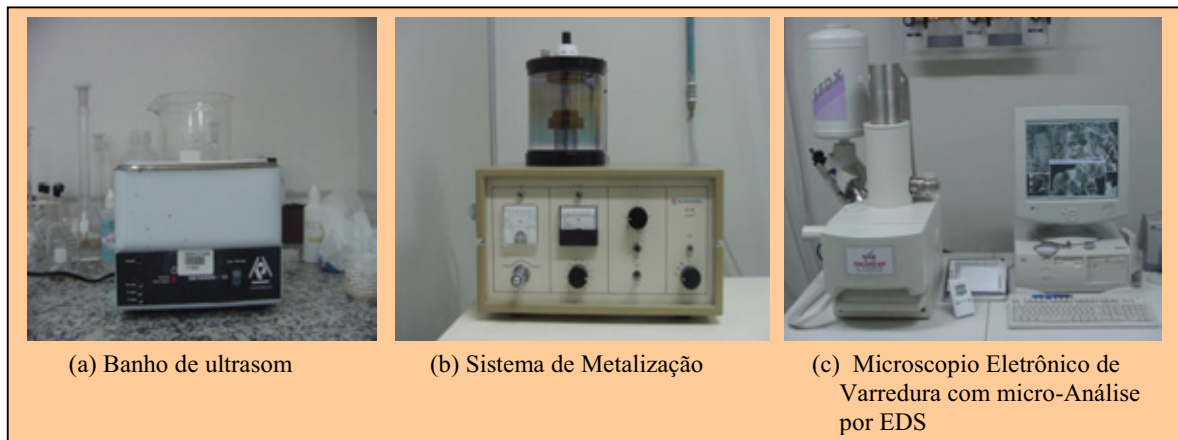
Figura 16 – Equipamentos utilizados nas análises das peças (pino, pistão e cabeçote).

Após cada ensaio, as peças (pino, pistão e cabeçote) que deveriam ser analisadas por MEV eram submetidas a banho de ultrassom com acetona por 20 minutos, Figura 16 (a).

A seguir, eram secadas e os três componentes do motor eram metalizados com ouro, Figura 16 (b), examinados através da Microscopia Eletrônica de Varredura (MEV) e nas partes de interesse eram executadas micro-análises por EDS (Fluorescência de Raios-X por energia dispersiva), Figura 16 (c), com o objetivo de avaliar os seus principais mecanismos de desgaste e caracterizar os óxidos e substratos.

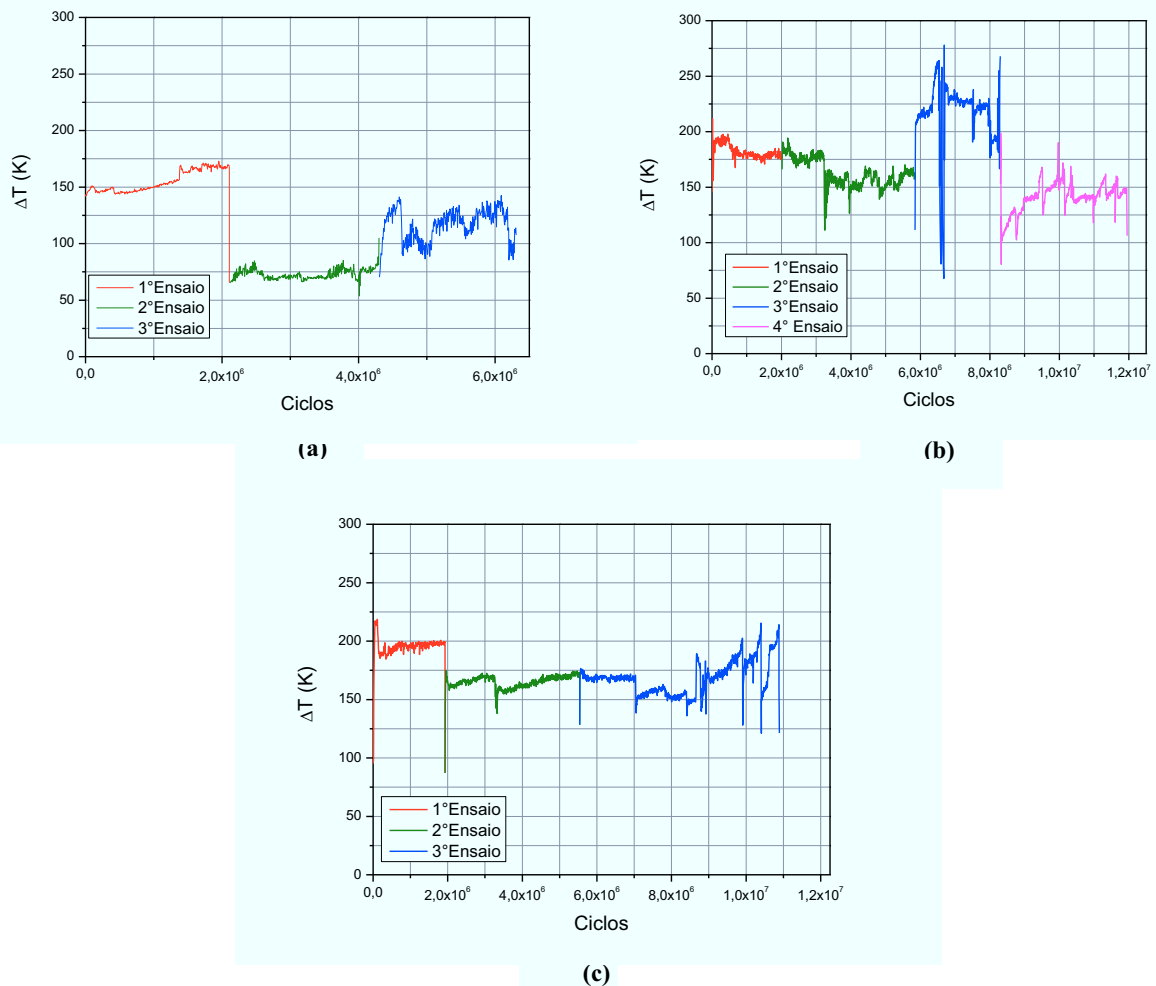
Figura 42 - História Térmica dos motores: (a) motor 1, (b) motor 2 e (c) motor 3.

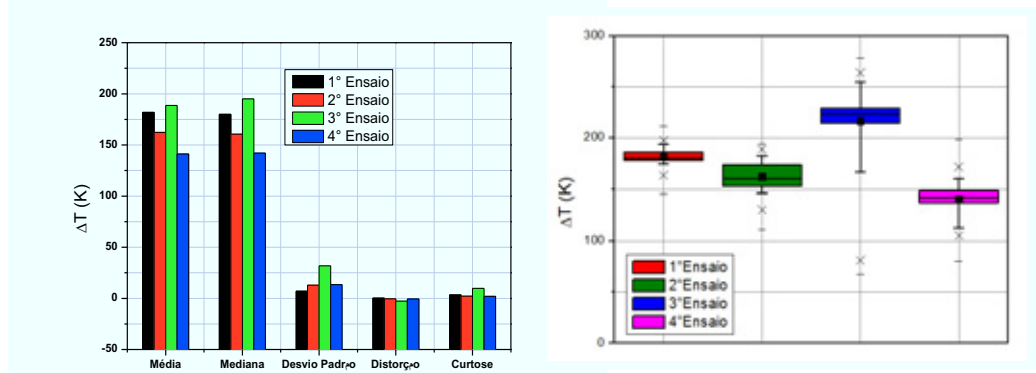
Figura 44 - Dados estatísticos da temperatura no motor 2.

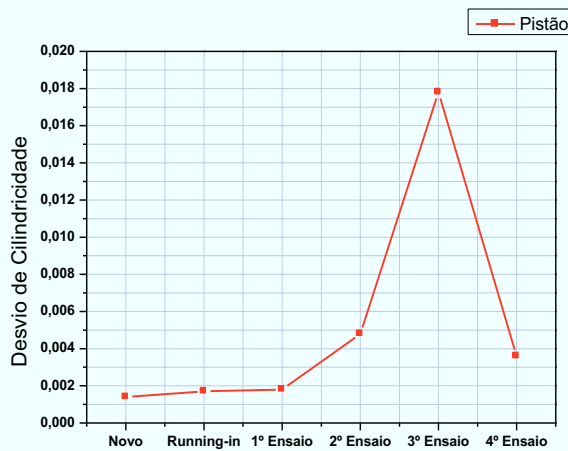
Figura 48 - Cilindridade referente ao pistão - motor 2.
