**ANÁLISE DO PROJETO DE PROTEÇÃO CONTRA
INCÊNDIO (PPCI) DE UM EDIFÍCIO RESIDENCIAL DA
ZONA URBANA DE NATAL**

Trabalho de conclusão de curso na modalidade Monografia, submetido ao Departamento de Engenharia Civil da Universidade Federal do Rio Grande do Norte como parte dos requisitos necessários para obtenção do título de Bacharel em Engenharia Civil.

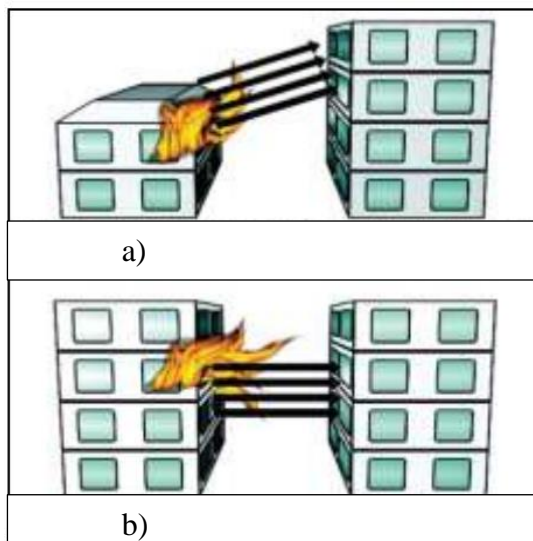
Figura 02 - Isolamento por distância de afastamento, propagação entre cobertura e fachada (a), propagação entre fachadas (b).

Conforme a IT 02 do CBMRN (2018c), consiste em isolar uma edificação em relação a outra por meio de distanciamento seguro entre fachadas ou por meio de barreiras estancas (parede corta-fogo) entre edifícios contíguos, de forma a se evitar a propagação de calor seja por condução, convecção ou irradiação, conforme está representado na Figura 02.

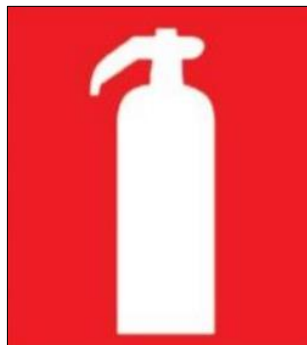
Figura 04 - Sinalização de extintores.

O extintor de incêndio é um aparelho manual ou portátil, constituído de recipiente contendo agente extintor, que objetiva combater princípios de incêndio, e devem estar localizados em locais visíveis, de fácil acesso e com a sinalização adequada, conforme a Figura 04. Comumente, os agentes extintores utilizados podem ser a base de água, espuma, gases ou pó químico.

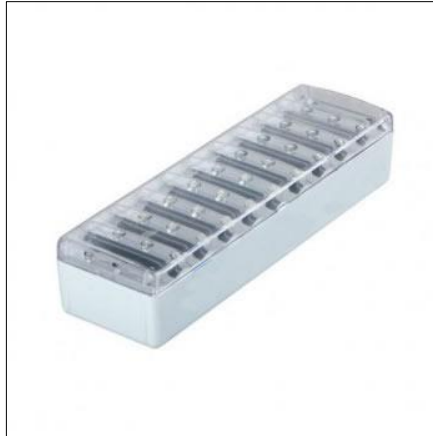
Figura 05 - Luz de aclaramento.

Para isso, devem ser dispostos aparelhos de iluminação dotados de fonte própria de energia, propiciando o clareamento das passagens de rota de fuga. Um exemplo de iluminação de emergência seria o Bloco Autônomo, mostrado na Figura 05.

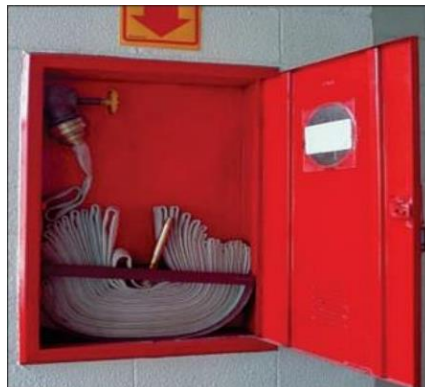
Figura 06 - Sistema de hidrantes.

É um sistema destinado a conduzir tomadas de água (Figura 06), sob controle manual, com pressão e vazão suficiente para combater o foco de incêndio por um determinado tempo. É um meio de combate que deve ser utilizado quando os extintores manuais se tornam insuficientes.

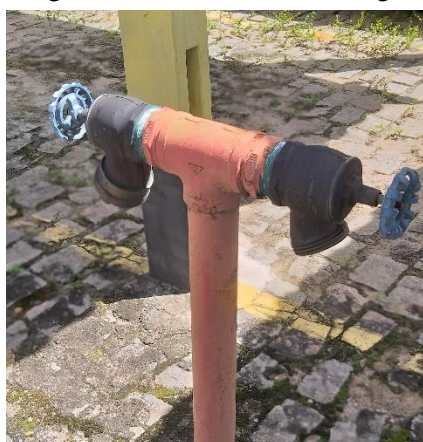
Figura 12 – Hidrante sem abrigo.

verificado que a menos de 30 metros da central, no estacionamento, existe um hidrante com 2 tomadas d'água (Figura 12), entretanto, este não possui abrigo de mangueiras.

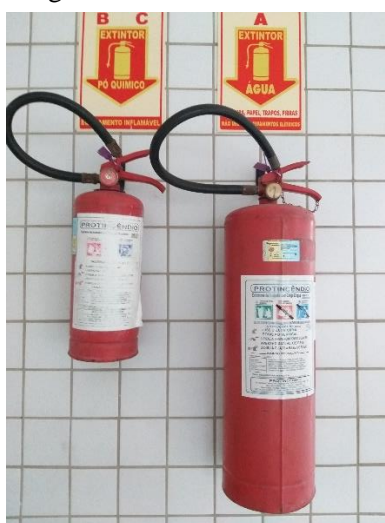
Figura 14 – Par de extintores.

Foi verificado que cada pavimento do prédio possui 3 pares de extintores, contendo, cada par, um extintor para classe A (água, 2-A) e um para classe B e C (pó químico seco, 20-B:C), posicionados de tal forma que a distância de caminhamento até cada unidade extintora é bem inferior à distância máxima estabelecida, estando um dos pares posicionado a uma distância inferior a 5 m da escada. Vale salientar que os extintores também atendem a capacidade extintora mínima, estando em bom estado de conservação e com recarga dentro do prazo de validade. Em contrapartida, o térreo só possui 2 pares de extintores e, dessa forma, a área de lazer com churrasqueira e o salão de jogos não estão dentro do raio de proteção.

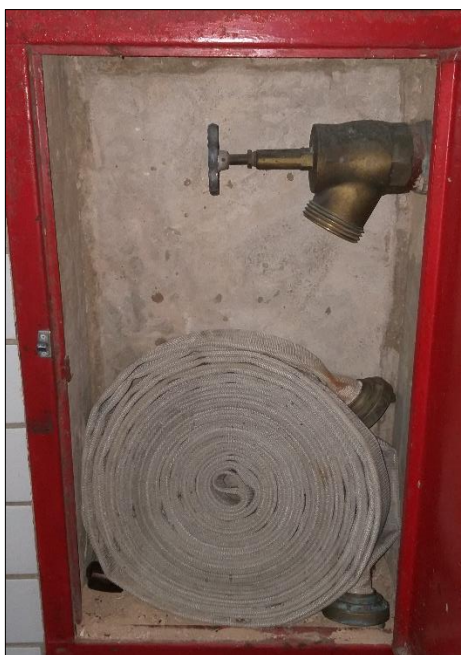
Figura 15 – Hidrante sem a junta storz.

No projeto técnico de combate a incêndio encontrado, uma das observações é que cada abrigo deve conter 2 lances de 15 m de mangueira. Na vistoria do prédio, foi verificado que cada pavimento possui dois hidrantes, possuindo, cada um deles, uma mangueira DN40 de 20 m de comprimento, e com os demais componentes completos. Dessa forma, como a mangueira possui comprimento menor do que o determinado no projeto, nem todos os pontos do pavimento são atendidos por esses hidrantes. O ponto mais distante do hidrante, que é a porta de uma dependência, está a uma distância de aproximadamente 25 metros, fazendo-se necessário a complementação com mais um lance de 15 m de mangueira em cada abrigo de hidrante. Além disso, dois hidrantes estão com alguns itens faltando, e estes serão especificados em um tópico mais à frente.

Dessa forma, além de realizar o reparo/reforma dos abrigos de mangueira, faz-se necessário adicionar mais alguns itens para cada hidrante do prédio, visando o atendimento de todos os pontos de cada pavimento e a reposição de alguns itens. Vale lembrar que a inspeção, manutenção e cuidados das mangueiras já existentes no prédio devem seguir as orientações da NBR 12779, onde é dito que toda mangueira de incêndio deve ser inspecionada a cada 6 meses e ser submetida a ensaio hidrostático / manutenção a cada 12 meses.

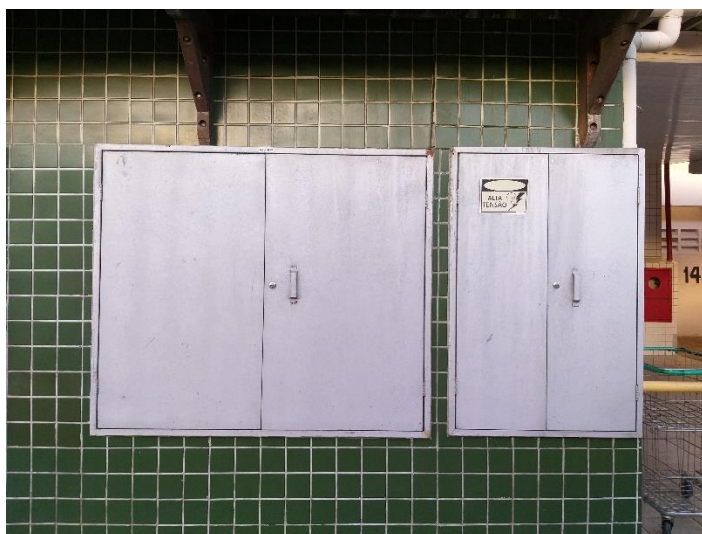
Figura 17 – Quadro elétrico geral.

Com as visitas ao Edifício Jacumã, foi verificado que, no que pode ser observado, as instalações respeitam os parâmetros determinados pela respectiva instrução, estando de acordo em relação ao sistema de proteção contra descargas atmosféricas e aos dispositivos de proteção dos circuitos.

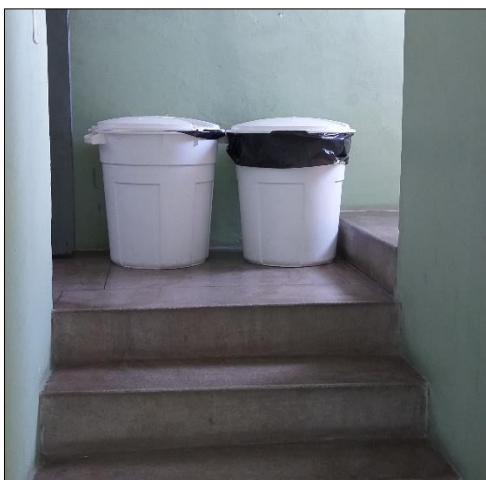
Figura 19 – Lixeiras no patamar da escada e ausência de corrimão.

Salienta-se, ainda, que a escada não possui corrimão em nenhum dos lados, os vidros para iluminação não são do tipo aramado, os patamares são utilizados para o depósito de lixo, a PCF do pavimento térreo é mantida aberta e as portas do 2° e 8° andar não fecham sozinhas como deve ser uma porta de emergência.

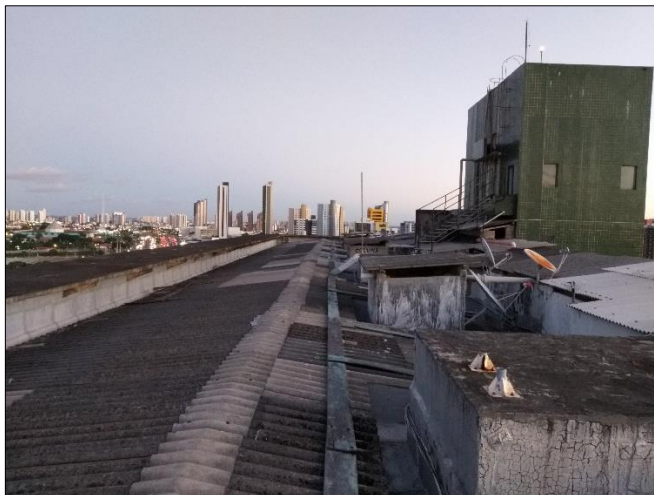
Figura 21 – Cobertura do prédio.

Na edificação em estudo, foi verificado que a cobertura do prédio é dotada de telhado em toda sua área, não possuindo nenhuma área para refúgio, abrigo ou salvamento da população.

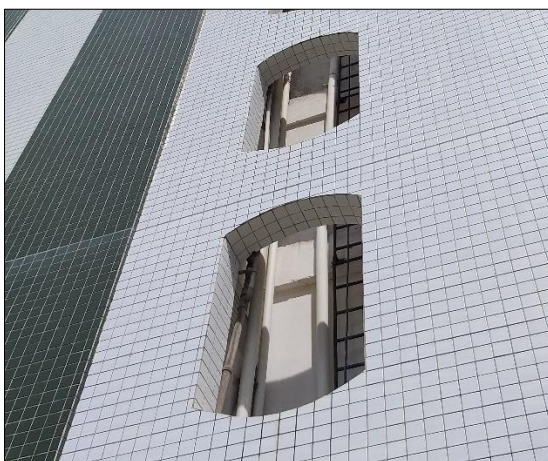
Figura 22 – Tubulação passando pela face externa do prédio.

Foi verificado que a selagem dos shafts é composta por material incombustível, feito com alvenaria e argamassa, compartimentando satisfatoriamente e impedindo o alastramento do fogo para outros ambientes e pavimentos.
