**RESILIÊNCIA AO CLIMA: A RESPONSABILIDADE DOS ELEMENTOS DE  
ENVOLTÓRIA EM CONSTRUÇÕES VERNACULARES DO SEMIÁRIDO**

Defesa de Mestrado apresentada ao Programa de Pós-Graduação em Arquitetura e Urbanismo, área de Tecnologia e conforto no ambiente construído da Universidade Federal do Rio Grande do Norte como requisito para o título de Mestre em Arquitetura e Urbanismo.

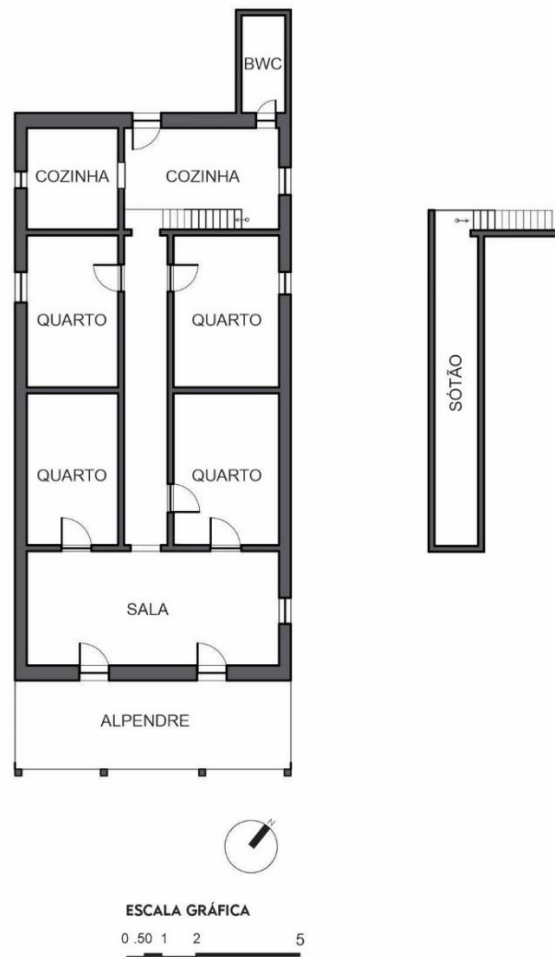
Figura 2-4- Exemplo tipológico das casas de fazenda encontradas no Seridó potiguar

O arranjo do espaço interno parte de três compartimentos principais: a sala na frente, cozinha nos fundos e a presença de um corredor interligando os dois e com acesso para os quartos, além de em alguns exemplares possuir uma varanda para a sala (Weimer, 2012), denominada alpendre (Diniz, 2008; Feijó, 2014; Borges, 2015). Essa configuração também é a típica encontrada nas casas tradicionais de fazenda (Figura 2-4), com adição do sótão e paiol. O alpendre, extensão coberta da casa, é aberto em três dos seus lados e suportado pela parede da fachada principal e pilares de madeira ou concreto; sua orientação é para o sol nascente e suas paredes são permeáveis. A sala de estar é o primeiro espaço fechado da casa e geralmente se estende ao longo do alpendre. As janelas são geralmente posicionadas nas laterais, enquanto os quartos, localizados entre a sala de estar/jantar e a cozinha, estão frequentemente próximos ao ponto mais alto do telhado (Diniz, 2008; Feijó, 2014; Borges, 2015).

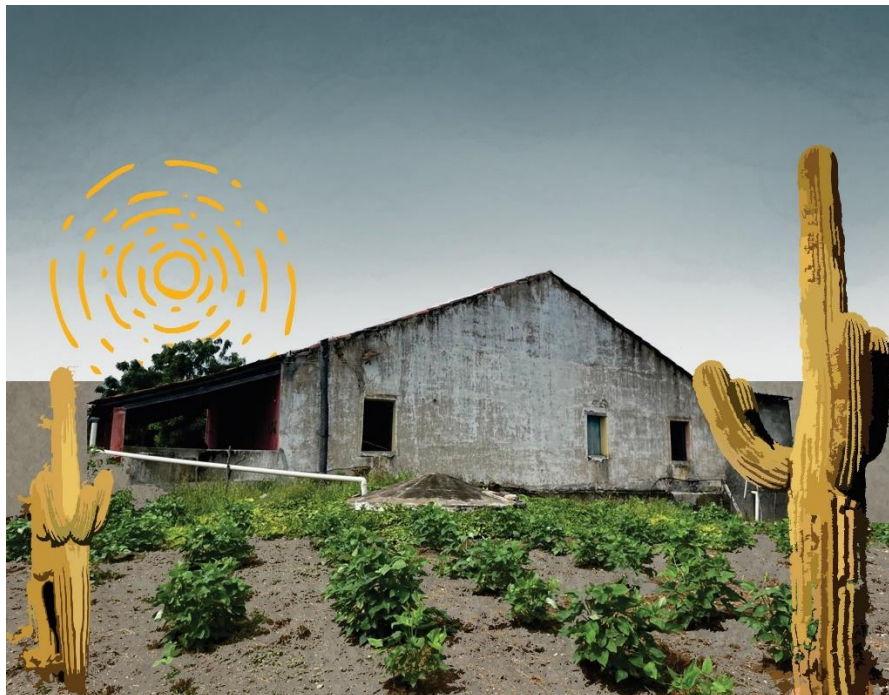
Figura 4-1- Casarão da Cachoeira

Construído em 1889, o Casarão da Cachoeira (Figura 4-1), está localizado no município de Currais Novos/RN, à 172 km da capital do estado (Figura 4-2). Atualmente, apresenta 41.330 mil habitantes de acordo com o censo do IBGE de 2022 e possui uma área de aproximadamente 864,34 km<sup>2</sup>, latitude 6°15'39" Sul e longitude 36°31'04" Oeste.

Das 25 características representativas, o Casarão da Cachoeira apresenta 21 (Tabela 4-1). No que diz respeito à implantação e forma, o único critério não atendido foi a orientação da fachada principal, que não está voltada para a nascente. Em relação ao ambiente, há a presença de sótão, e o pé-direito atinge 6,0 metros. Quanto às variáveis, a alcova não existe, e o piso foi reformado, sendo substituído por cimento queimado.

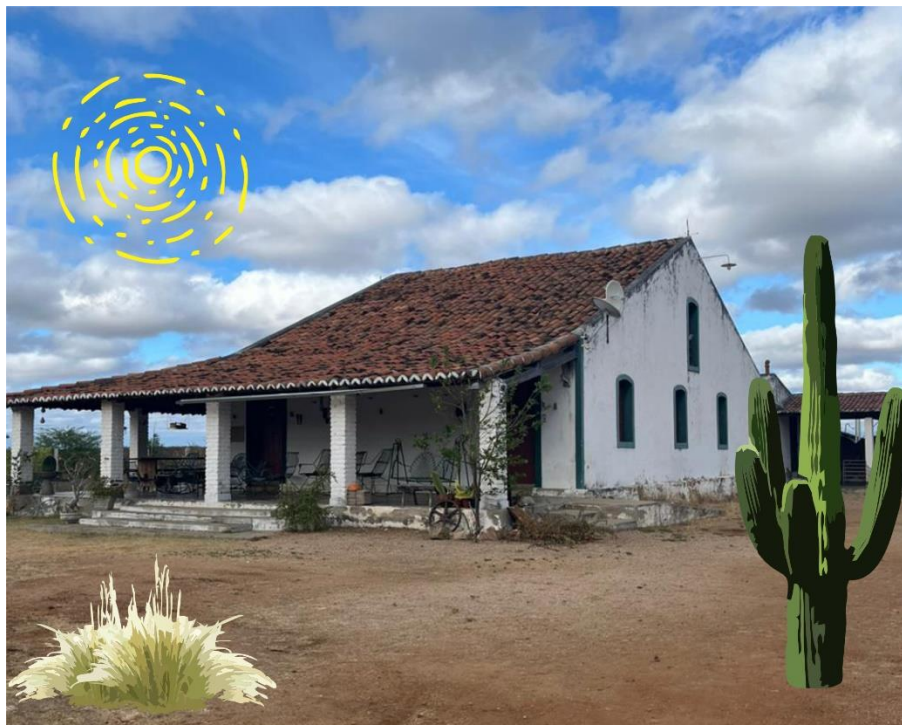
Figura 4-3- Fazenda Caiçarina

A Fazenda Caiçarina (Figura 4-3), construída em 1856, está localizada no município de Acari/RN, à 214 km da capital do estado (Figura 4-4). Atualmente, apresenta 10.597 mil habitantes de acordo com o censo do IBGE de 2022 e possui uma área de aproximadamente 608,466 km<sup>2</sup>, latitude 6°16'19' Sul e longitude 36°32'14" Oeste.

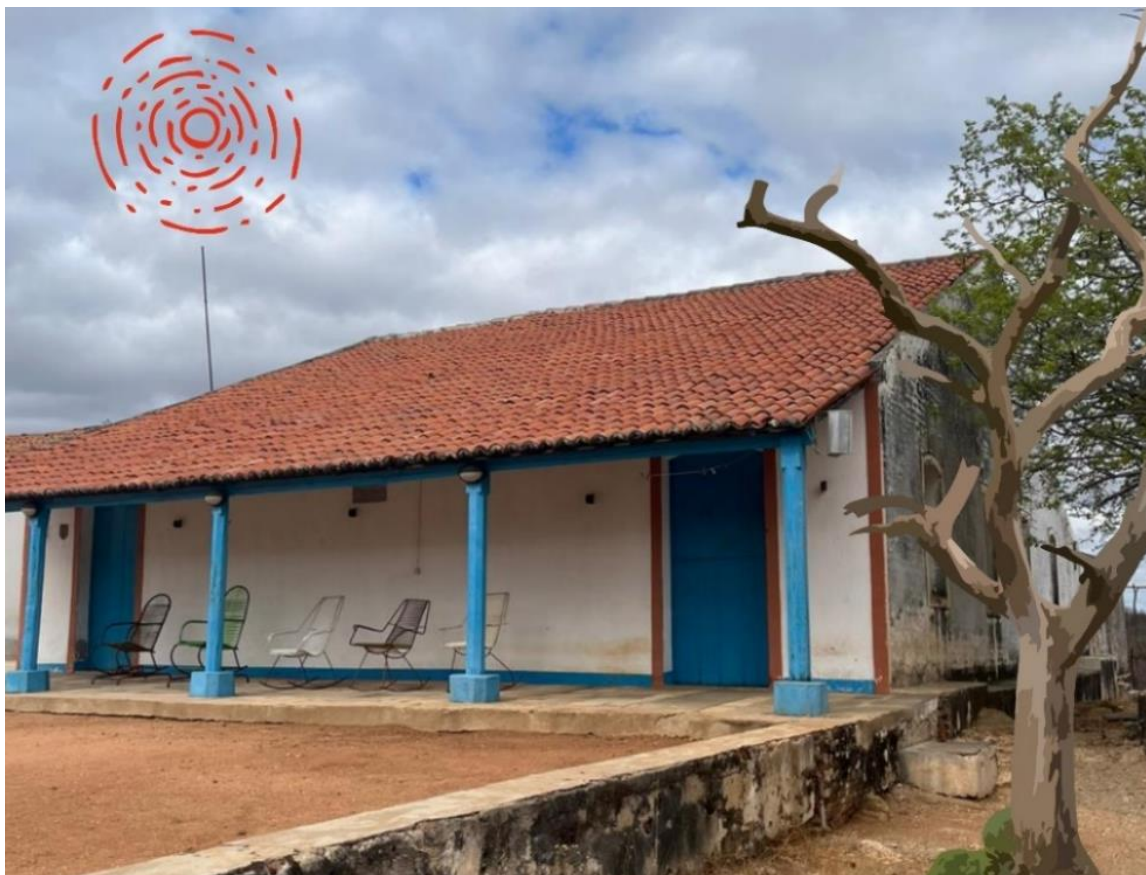
Figura 4-5- Fazenda Ingá

Construída no ano de 1820, a fazenda Ingá (Figura 4-5), está localizada no município de Acari/RN à 214 km da capital do estado (Figura 4-6). Atualmente, apresenta 10.597 mil habitantes de acordo com o censo do IBGE de 2022 e possui uma área de aproximadamente 608,466 km<sup>2</sup>, latitude 6°28'43' Sul e longitude 36°37'40" Oeste.

Das 25 características representativas, a fazenda Ingá apresenta 24 (Tabela 4-3). A única característica não atendida é presença de alcova.

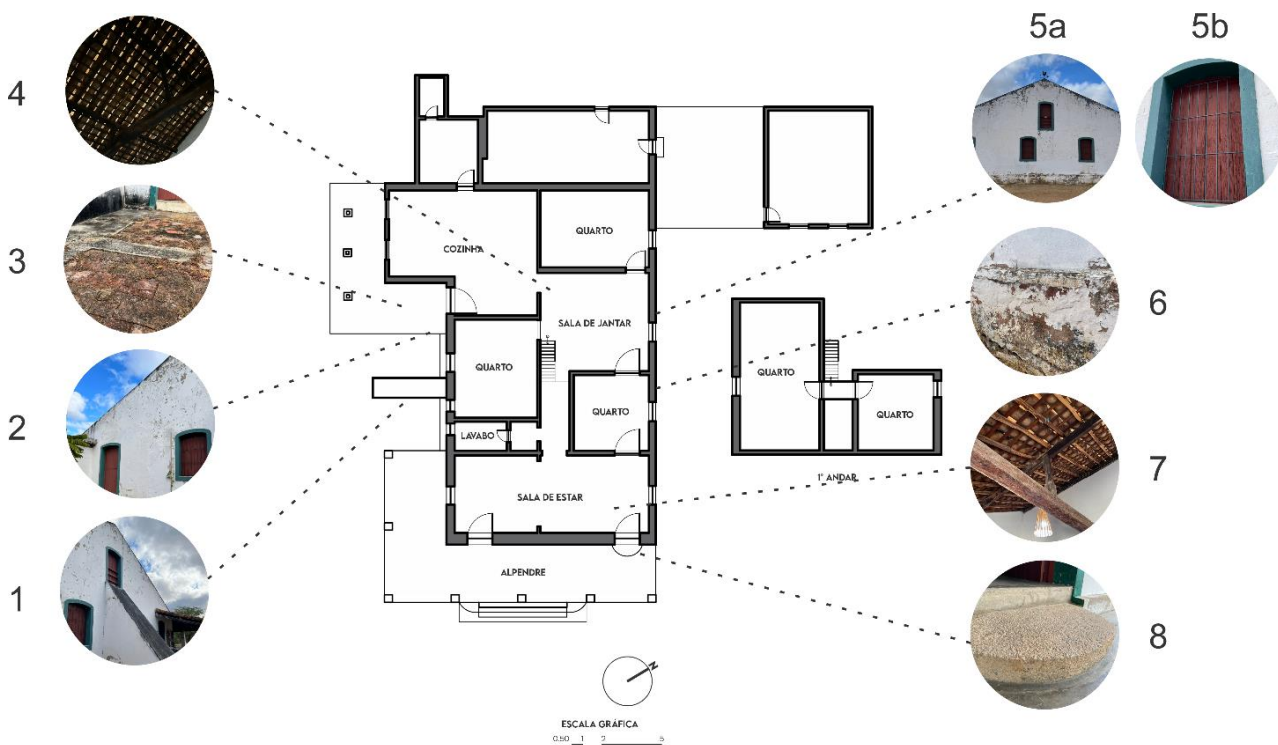
Figura 4-20- Resiliência dos materiais construtivos: Fazenda Caiçarinha

causado pela alta incidência de radiação solar. A imagem 6 apresenta parte da fundação, onde são visíveis manchas de umidade provenientes do terreno e fissuras superficiais. Por fim, a imagem 8 mostra o piso de pedra, que está protegido das intempéries pelo alpendre, em comparação com o piso da Figura 3, que não possui essa proteção.
