**PROCESSO EROSIVO E DEFESAS COSTEIRAS DAS PRAIAS DE PONTA  
NEGRA E VIA COSTEIRA, NATAL/RN: UMA ANÁLISE ESTRUTURAL E  
AMBIENTAL**

Dissertação apresentada ao curso de Pós-graduação em Engenharia Civil e Ambiental, da Universidade Federal do Rio Grande do Norte, como requisito final à obtenção do título de Mestre em Engenharia Civil e Ambiental.

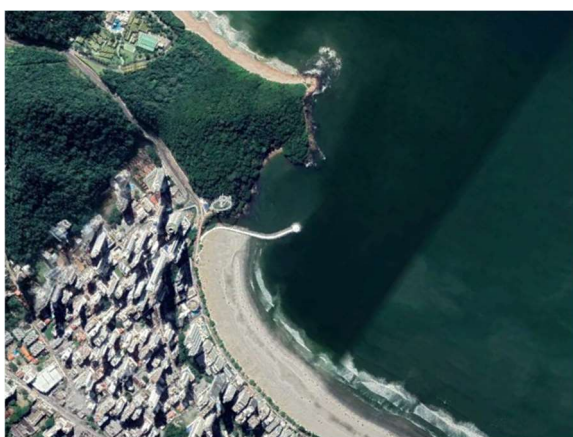
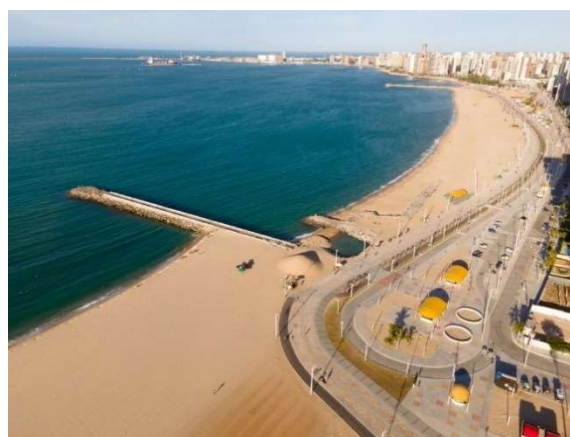
Figura 6: Estrutura de espigão em (a) Praia de Balneário de Camboriú/SC (b) Praia da Avenida Beira-Mar em Fortaleza/CE.

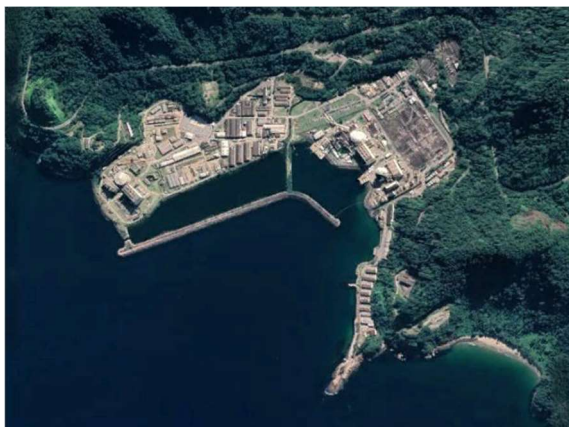
Figura 7: Estrutura de quebra-mar em (a) Angra dos Reis/RJ (b) Paulista/PE.

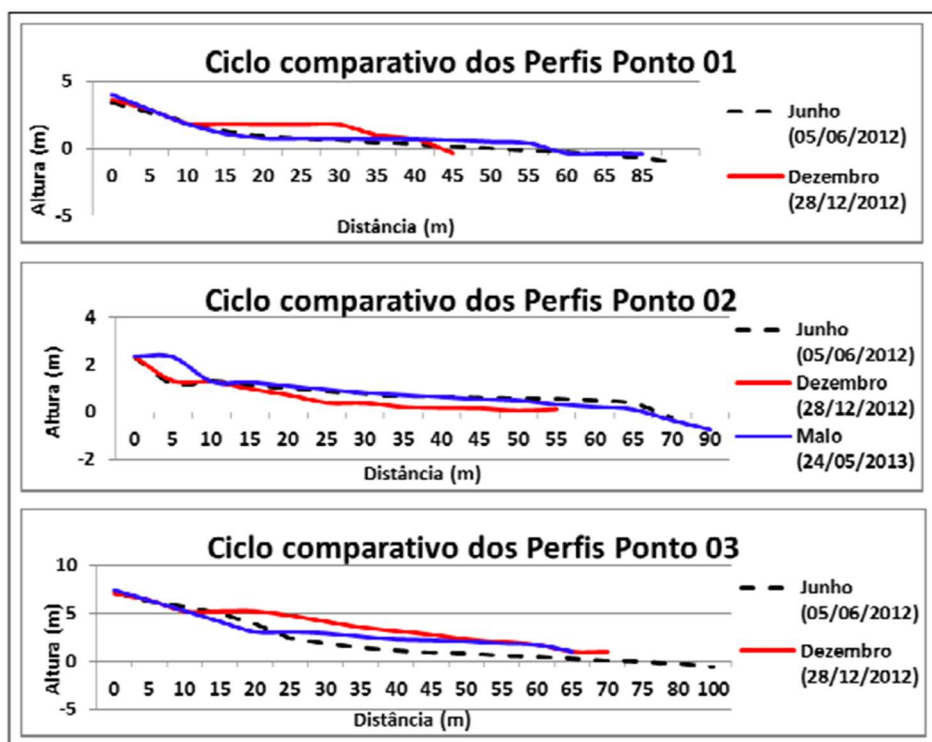
Figura 29: Ciclo comparativo entre perfis praias em Ponta Negra (2012-2013)

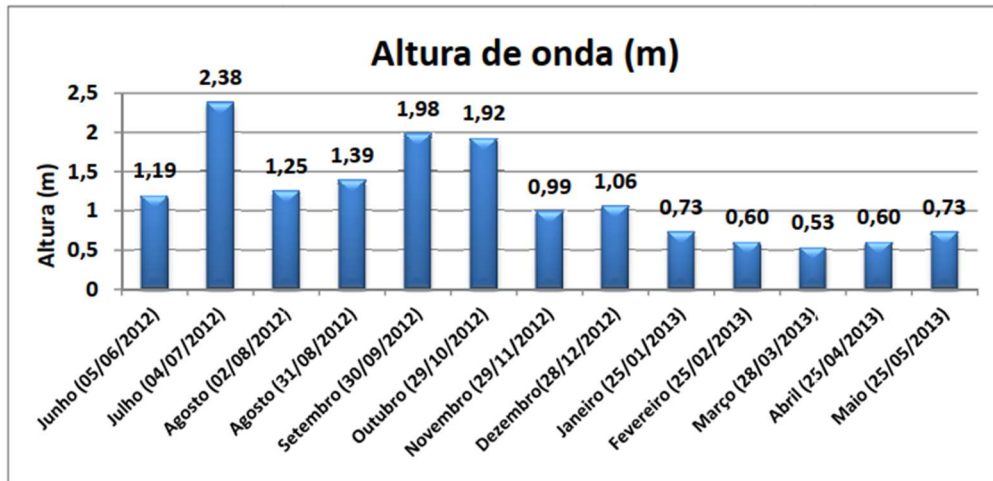
Figura 32: Medições in loco da altura de onda na Praia de Ponta Negra (Próximo do Hotel Plaza)

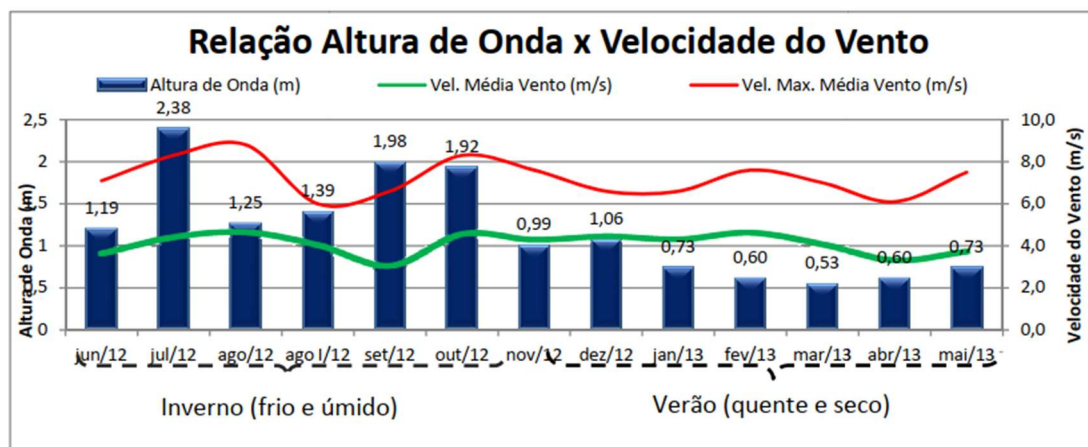
Figura 33: Relação entre altura de onda e intensidade do vento

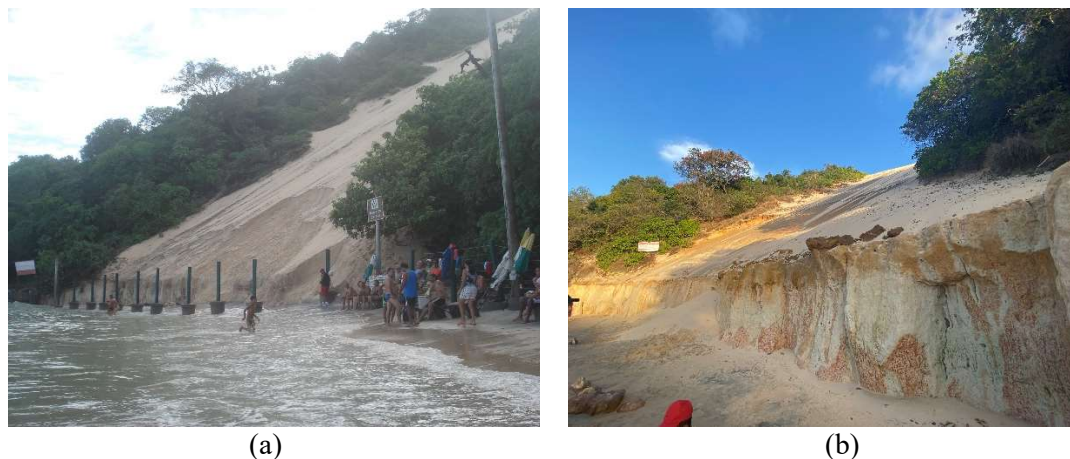
Figura 44: Vista do Morro do Careca destacando a redução do volume de sedimentos devido ao processo erosivo (a) em 2012 e (b) em 2022

O Morro do Careca recebe sedimentos provenientes dos campos de dunas preservadas no Centro de Lançamento da Barreira do Inferno, mas a região está acometida por processo erosivo (AMARO *et al.* 2021a). Assim, o Morro do Careca continua cedendo sedimentos para a praia de Ponta Negra, mas sofre com o baixo aporte de sedimentos proveniente da porção sul. O Morro, antes coberto por sedimentos de dunas (Figura 44a), hoje já mostra a porção de falésias (exposição de 2,85 m em relação à face praial), indicando a redução continuada de sedimentos (Figura 44b).

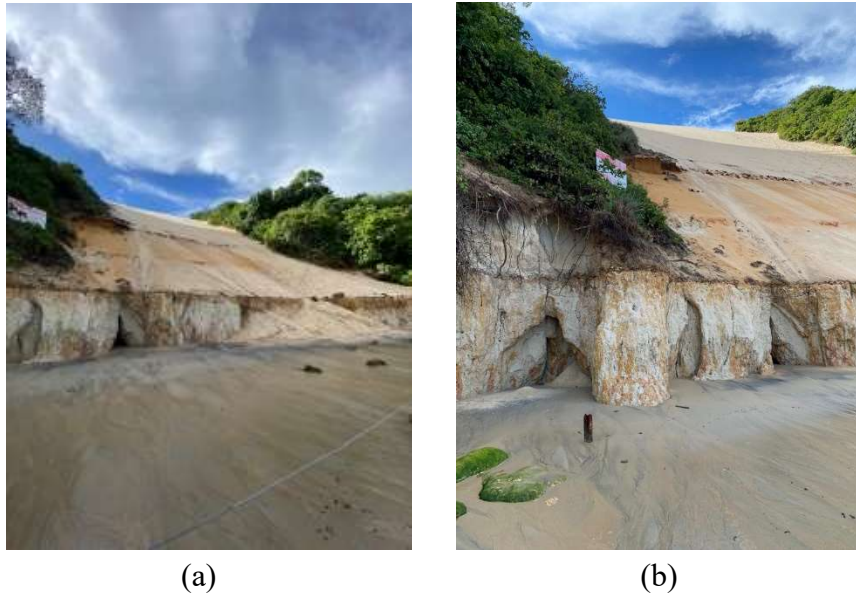
Figura 45: Exposição da falésia do Morro do Careca em virtude da carência de sedimentos (a) falésia aparente (b) formação de cavidades na falésia

É importante ressaltar que a composição geológica do Grupo Barreiras indica conspícua estruturação frágil, marcado por nítidas falhas e linhas de fissuras com níveis altamente fragmentados. Isso é verificado na base do Morro do Careca em que as ondas retiraram todo o sedimento e agora atingem a falésia e criam cavidades basais que ocasionam a erosão da falésia, com desprendimento de blocos de rocha (Figura 45). Outra situação é o aparecimento de rochas ferruginosas, antes soterradas por sedimentos

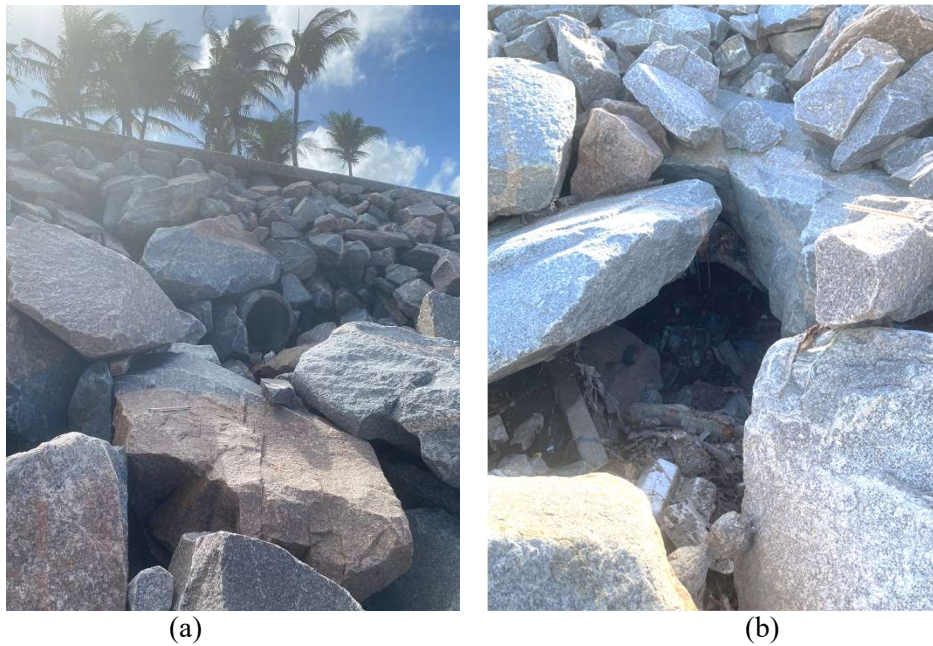
Figura 49: Galerias de drenagem embutidas no enrocamento (a) destaque para a desorganização dos blocos de rocha (b) resíduos sólidos presente nas galerias

No Setor II ocorrem pontos de lançamento de água pluvial diretamente na face praial, a maioria abaixo do calçadão e ocultos pelo enrocamento composto, predominantemente, por rochas granitoides de dimensões variadas. Alguns desses pontos estão interligados aos bueiros da Rua Erivan França, que recolhem as águas pluviais e comumente águas servidas. Além disso, nos acessos do calçadão à praia, escadarias também ocorrem pontos de descida e deságue das águas sobre a face praial. Tais fluxos d'água instalados de modo desordenado e inadequado por toda a extensão do Setor II são extremamente danosos à estabilidade do enrocamento, pois comumente possuem altas vazões e a energia despendida desarranja a montagem dos blocos de rocha, já parcamente organizada (Figura 49). A maioria dessas galerias foi previamente identificada em registros realizados antes da construção do enrocamento, instalados desde o calçadão anterior ao atual, sem que alguma medida construtiva tenha sido implementada para redução da energia do fluxo sobre o enrocamento e a face praial (AMARO *et al.*, 2012; 2015, SILVA, 2012). Além disso, são locais de acúmulo de dejetos sólidos, que causam a proliferação de roedores e, conseqüentemente, de doenças por todo o setor.

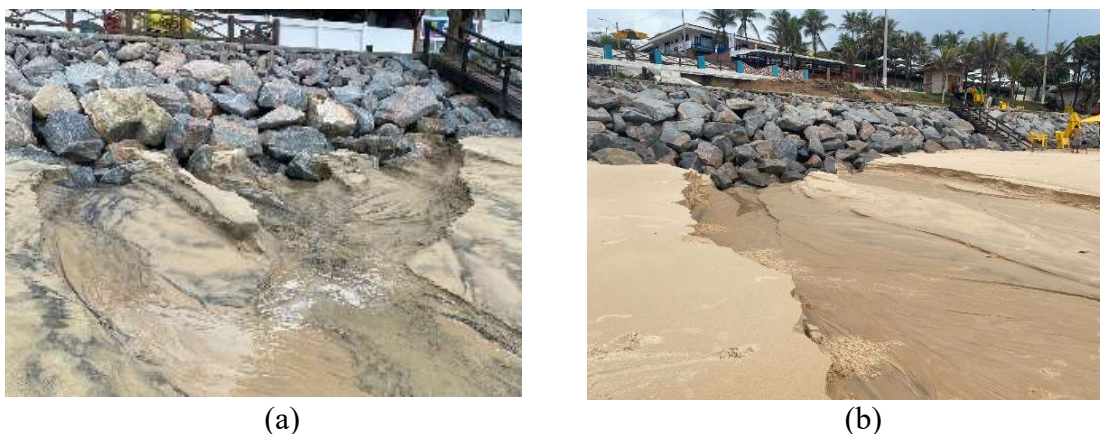
Figura 50: Erosão praial causada por galerias de água de drenagem (a) início do Setor II (b) final do Setor II

O projeto de sistema de drenagem elaborado por LR Engenharia (2019), como parte da preparação do trecho das praias de Ponta Negra e Via costeira para o recebimento do aterro hidráulico (engorda), contempla somente 14 pontos de deságuas, mas em visita recente a campo foram identificados 23 pontos. Portanto, nem todos os pontos existentes foram contemplados pelo projeto de drenagem, que prevê a instalação de dissipadores de energia nas descidas d'água. Este fato pode se converter num problema de grande magnitude para a estabilização da obra de aterro hidráulico, pois tais fluxos atuam na retirada de sedimentos depositados na face praial, intensificando o processo erosivo, elevando as fragilidades o que afetará a vida útil da obra de engorda (AMARO *et al.* 2015). Além disso, o projeto de sistema de drenagem contempla apenas os pontos no trecho entre as proximidades do Morro do Careca até o Hotel Rifóles. Logo, os pontos de deságuas de grande magnitude a norte desse trecho, como os da Via Costeira, continuarão erodindo severamente a face praial, como acontece atualmente ainda sem a obra de engorda (Figura 50).

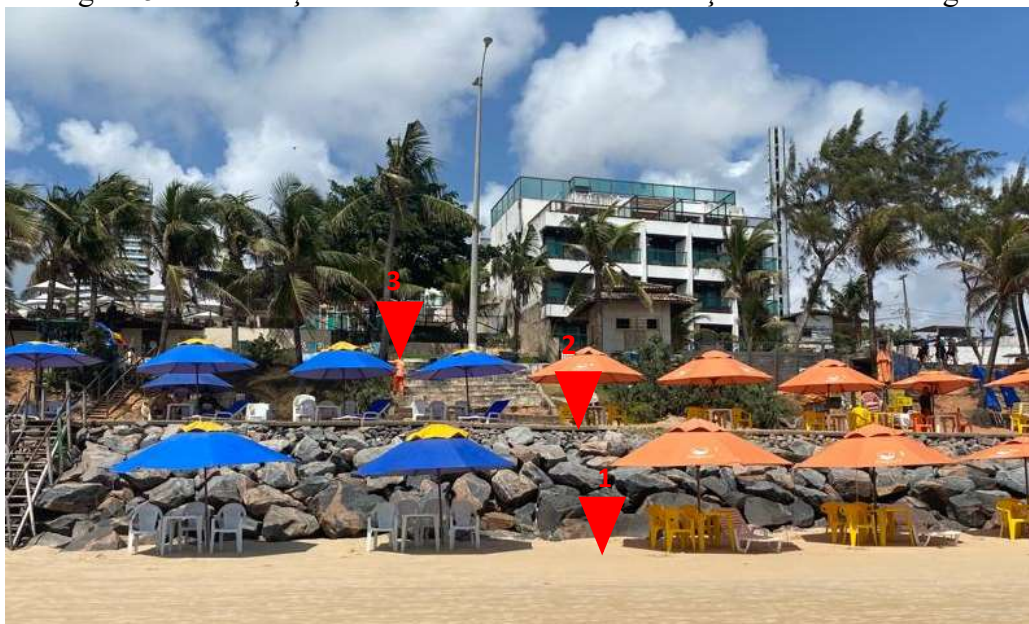
Figura 54: Diferença de nível entre o NMM e o calçadão de Ponta Negra.

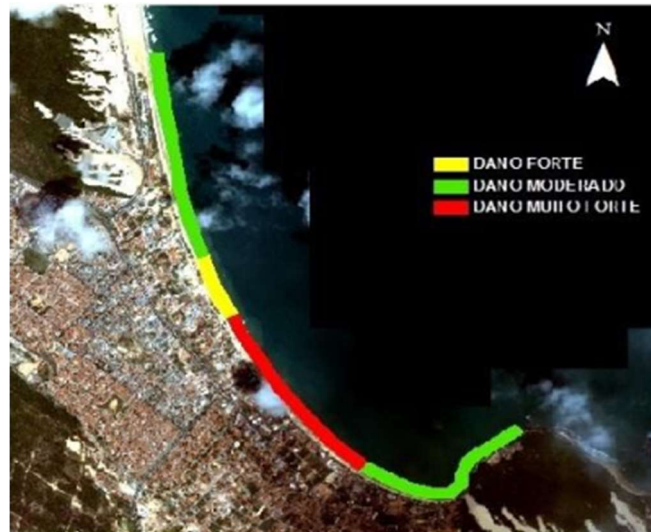
Figura 68: Classificação de danos da erosão na Praia de Ponta Negra
