**A UTILIZAÇÃO DO MÉTODO GPR PARA CORRELAÇÃO DAS ATIVIDADES  
ANTRÓPICAS COM EPISÓDIOS DE MOVIMENTOS DE MASSA E QUEDA DE  
BLOCOS NA PRAIA DE PIPA/RN**

Trabalho de Conclusão de Curso submetido ao  
Departamento de Geologia da Universidade  
Federal do Rio Grande do Norte, como requisito à  
obtenção do título de Bacharel em Geologia.

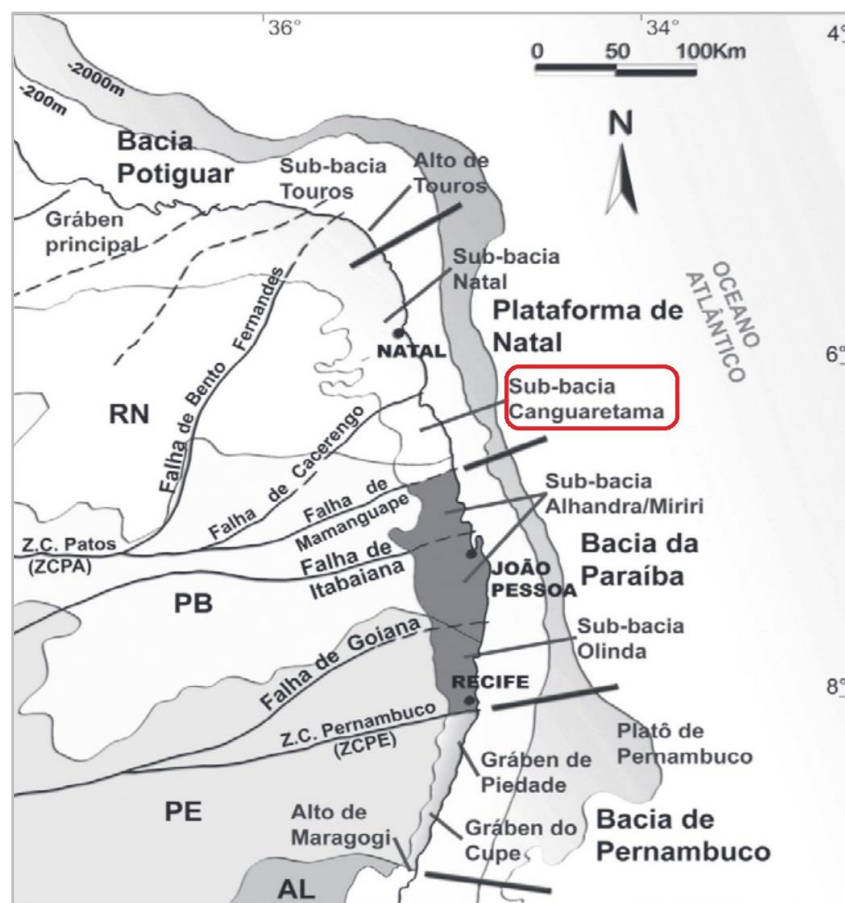
Figura 4: Localização da Bacia Pernambuco-Paraíba, com destaque para Sub-bacia Canguaretama, onde situa-se a área de estudo. Fonte: Modificada de Barbosa et al. (2007).

Potiguar (norte) ou Bacia Pernambuco-Paraíba (PE-PB), a leste. A Bacia PE-PB apresenta-se em formato de rampa, com partes emersa e submersa, de dimensão total 33.000 Km<sup>2</sup>, limitada a norte pela Bacia Potiguar (por meio do Alto de Touros) e a sul pela Bacia Sergipe-Alagoas (através do Alto de Maragogi). Esta Bacia subdivide-se em três segmentos, de sul para norte, respectivamente: Bacia de Pernambuco ou “Bacia do Cabo”, Bacia da Paraíba e a Plataforma de Natal. A porção norte é o equivalente, no continente, do Maciço São José do Campestre que integra o domínio estrutural do estado norte-rio-grandense (VAN SCHMUS *et al.*, 2003). A área de estudo está situada na costa leste, mais especificamente na Sub-bacia Canguaretama, delimitada pelas falhas Cacerengo e Canguaretama, as quais, em conjunto com a sub-bacia Natal, formam a Plataforma de Natal, observada na Figura 4 (BARBOSA & LIMA FILHO, 2006).

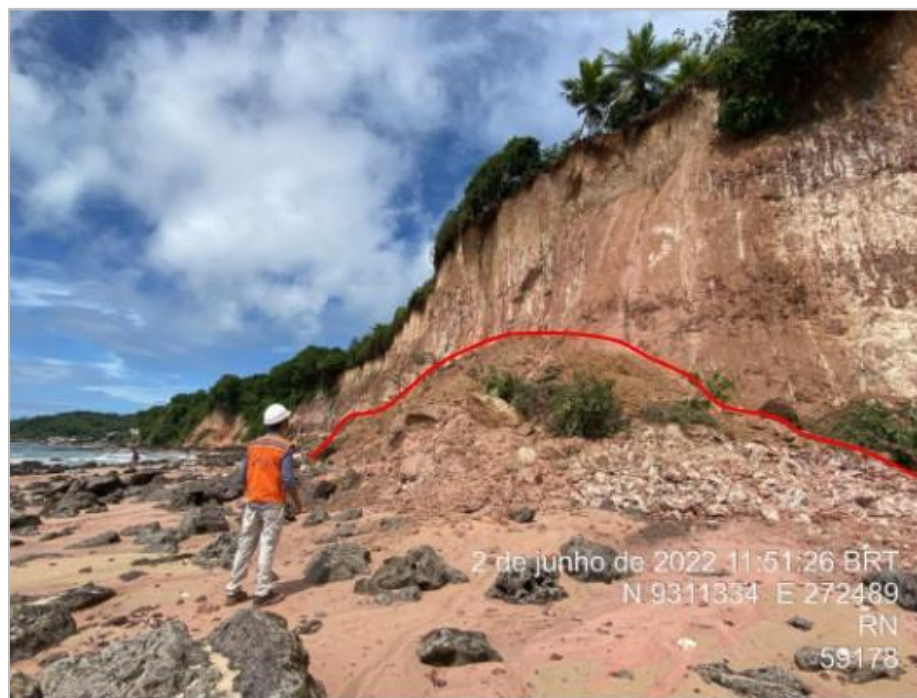
Figura 8: Deslizamento de massa ocasionado por chuva intensa em junho/2022, destacado em vermelho.  
Fonte: Silva & Marinho Filho (2022).

As chuvas possuem uma correlação importante com as análises de risco, principalmente em seus eventos de máxima precipitação ou precipitações anômalas que influenciam diretamente na estabilidade do talude (AMARAL, 2001). Elas naturalmente promovem o escoamento superficial, infiltração e desagregação das rochas da Formação Barreiras (PIÉRRRI, 2008), representando um importante catalisador dos movimentos de massa comuns na região. Exemplo disto foram os recentes deslizamentos ocorridos em 02/06/2022 na praia de Pipa/RN após excepcional volume de chuva (Figura 8).

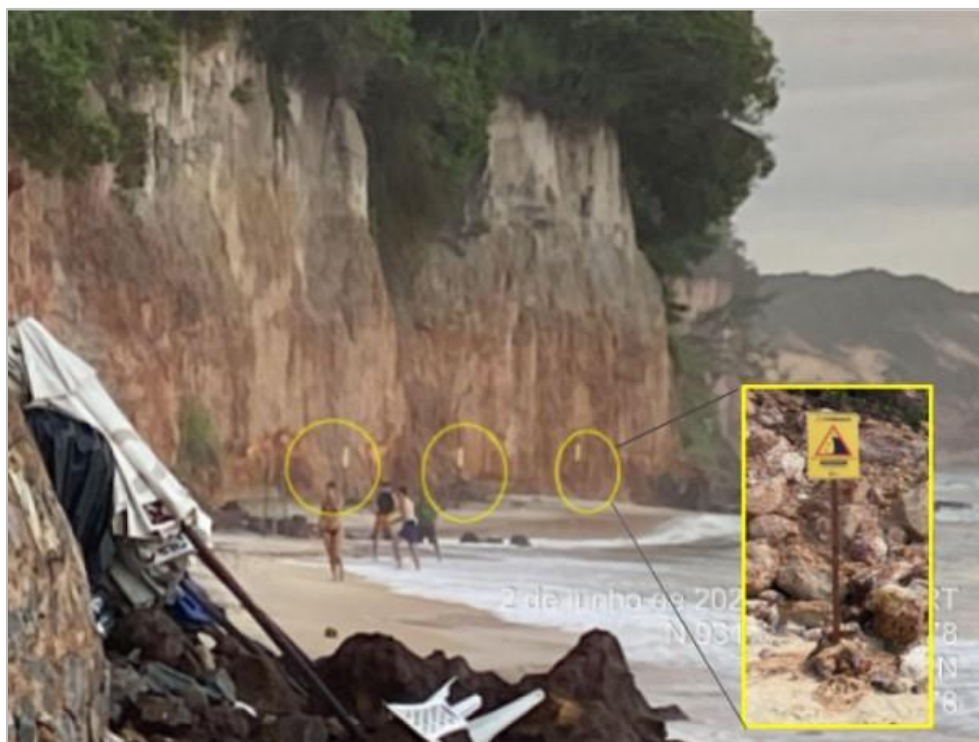
Figura 9: Demonstração da maré alta alcançando as sinalizações, promovendo desgaste e danos, sendo necessárias constantes vistorias para verificar sua conservação.

A Coordenadoria Municipal de Proteção e Defesa Civil (COMPDEC) realizou uma vistoria e identificou a queda de blocos num volume da ordem de  $300 \text{ m}^3$ , tendo o INMET (Instituto Nacional de Meteorologia) classificado a região nordeste neste período em grande perigo de possíveis deslizamentos devido às variáveis climáticas (SILVA & MARINHO FILHO, 2022). Os colaboradores da COMPDEC sinalizaram as áreas e orientaram os funcionários da prefeitura e dos empreendimentos próximos sobre os riscos existentes, além de registrar o evento ocorrido na plataforma do Sistema Integrado de Informações sobre Desastres (S2id). Silva (2022) ressaltou a incidência de maior intensidade das marés na base das falésias como fator atenuante na desintegração das sinalizações existentes (Figura 9).

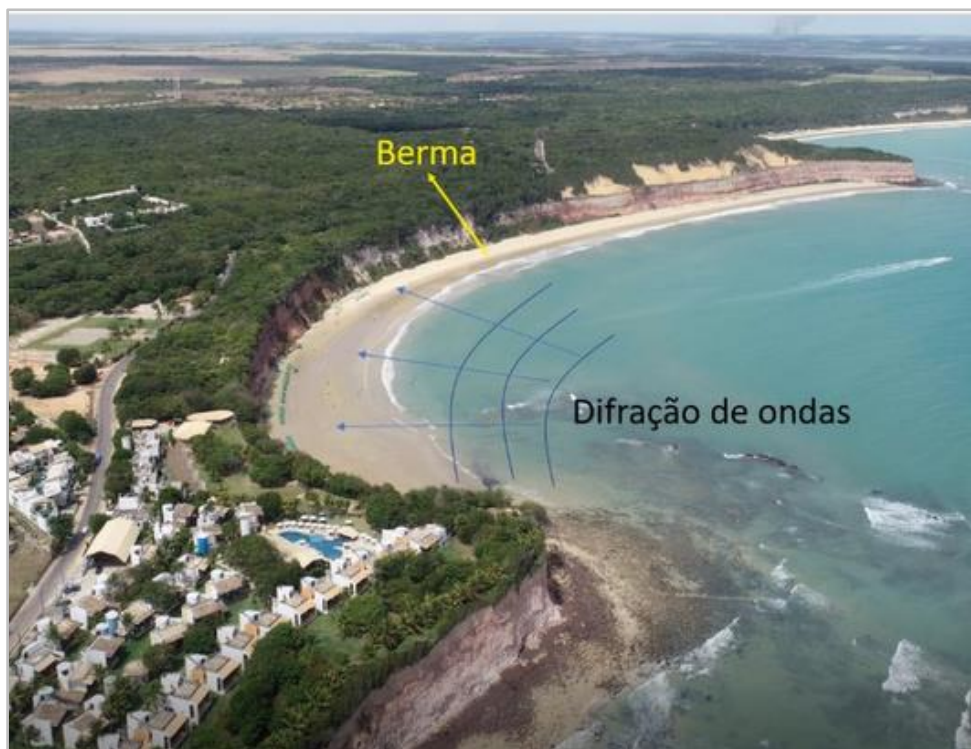
Figura 10: Dinâmica costeira na Praia do Madeiro em Pipa/RN, demonstrando a influência dos processos erosivos em sua morfologia. As ondas alcançam com maior intensidade a região sem proteção natural.  
Fonte: Projeto Falésias (AMORIM & MAIA, 2021b).

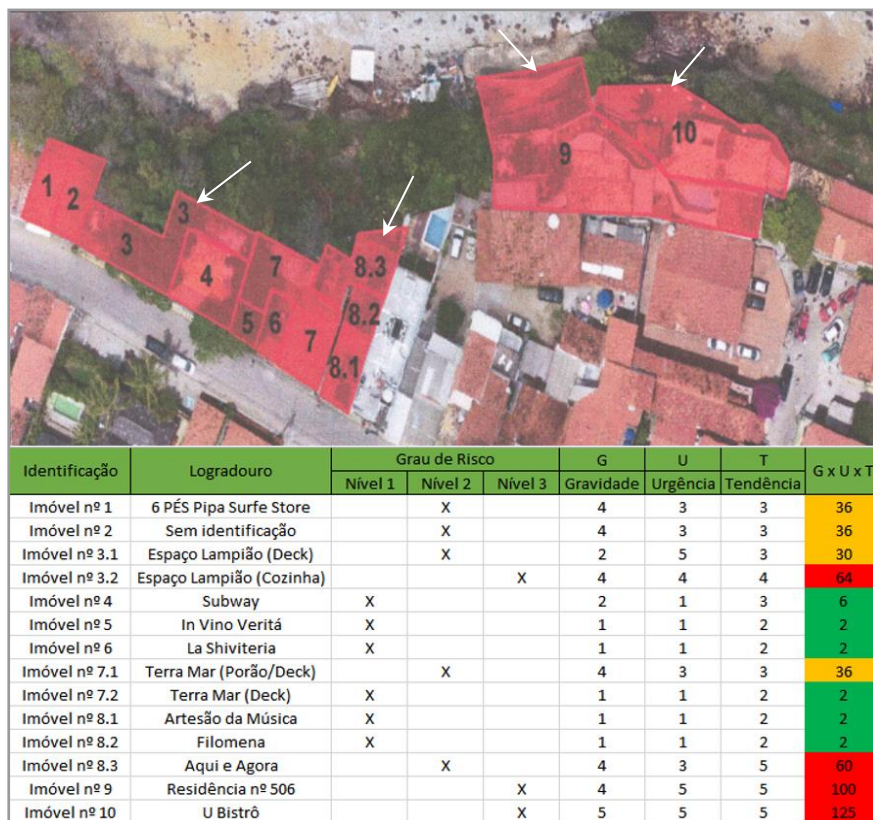
Figura 19: Vistoria de 10 imóveis na área de risco da Praia de Pipa, dentre os quais, quatro apresentam risco crítico e iminência de deslizamentos, destacados pelas setas em branco.

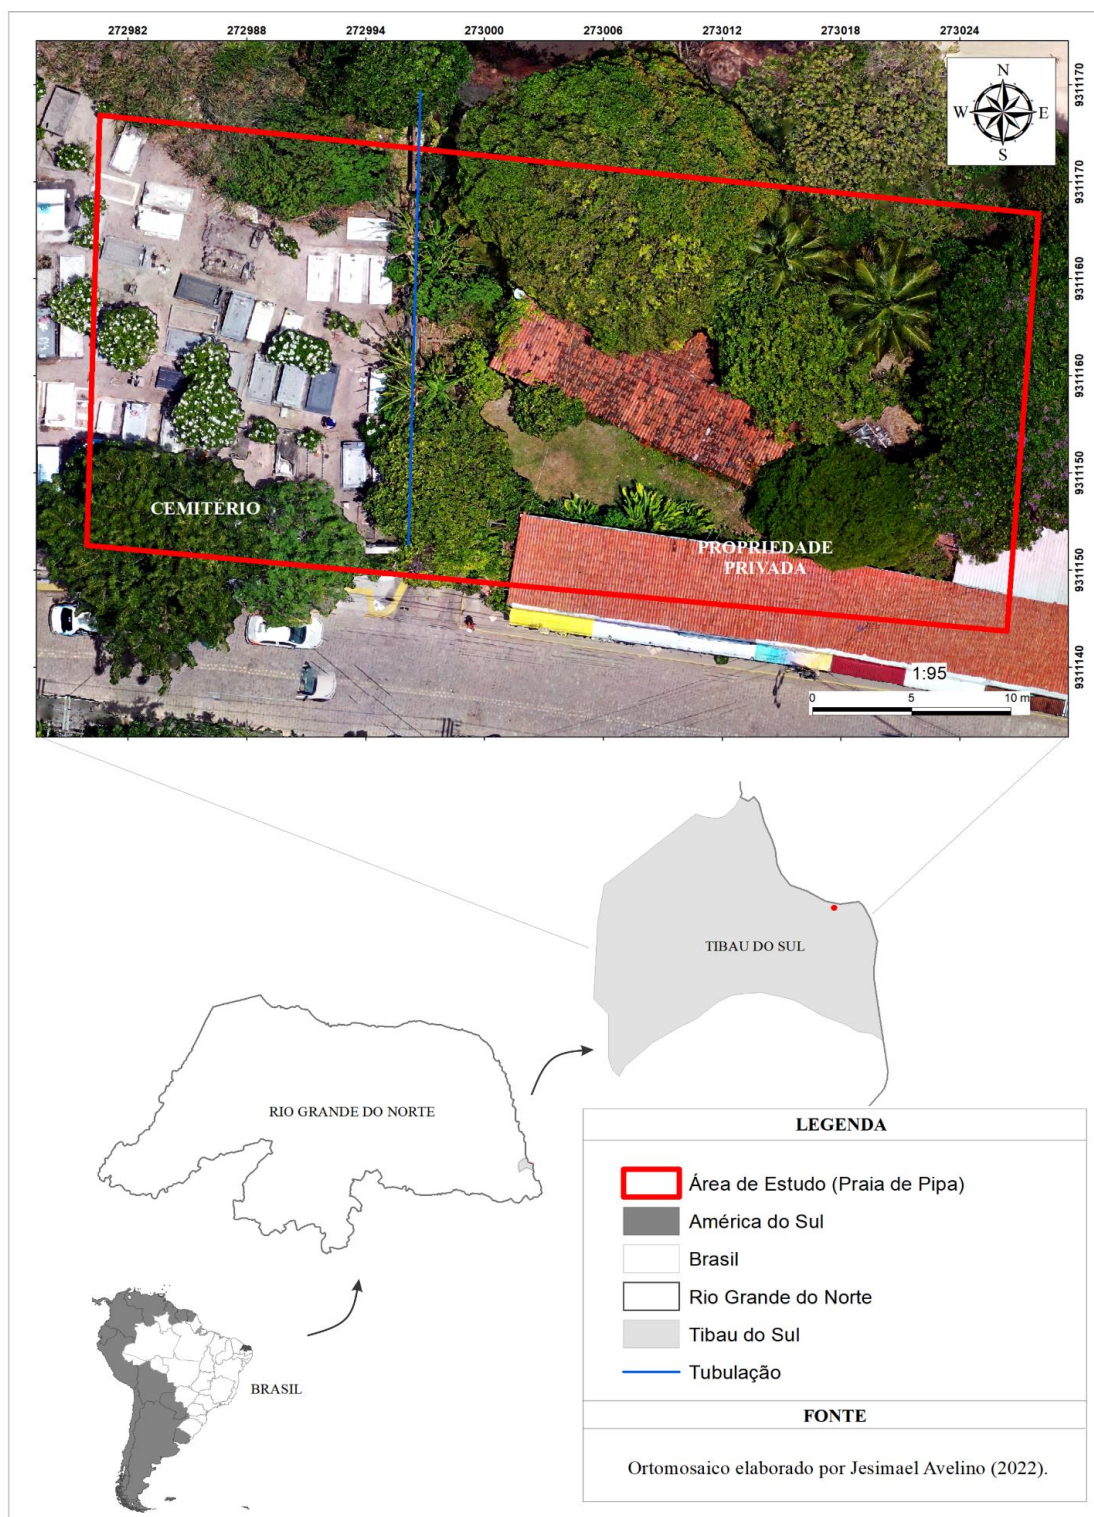
Figura 29: Mapa de localização da área de estudo, que engloba o Cemitério de Pipa e a residência nº 485.  
Fonte: Autora (2022).

Entretanto, a tubulação observada está enterrada entre o cemitério e a residência privada, num segmento de difícil acesso, como será explicado no capítulo 4. Portanto, a área de estudo precisou englobar o cemitério e a propriedade privada, cuja proprietária disponibilizou a passagem do equipamento em seu terreno. Ao todo, a área abrange 1030,5 m<sup>2</sup> (Figura 29), localizada na Av. Baía dos Golfinhos próxima da borda da falésia, aproximadamente a 70 metros da região do acidente.

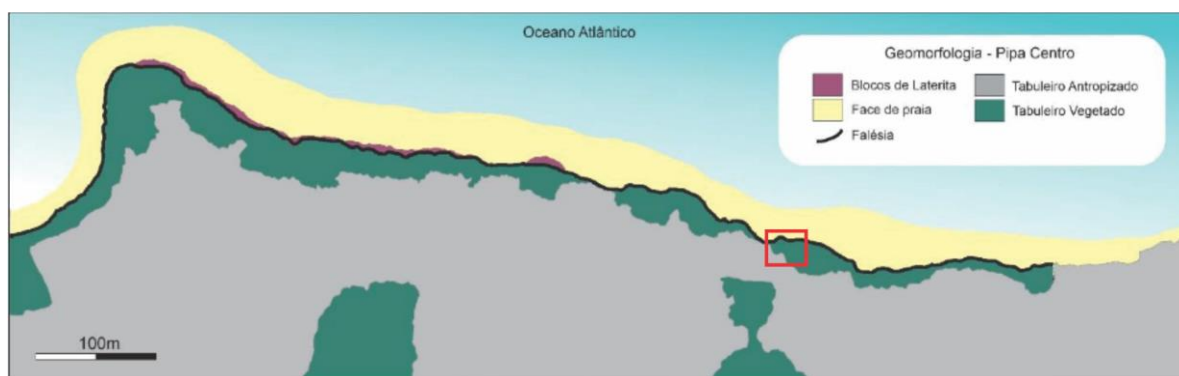
Figura 30: Geomorfologia da área de estudo, destacada em vermelho.  
Fonte: Modificada de AMORIM & MAIA (2021b).

A área de estudo localiza-se numa praia arenosa em formato de baía em zeta, com presença de tabuleiros vegetados, falésias íngremes e blocos de laterita. Na área de estudo, localizada na Praia do Centro de Pipa, observado na Figura 30, são encontradas as seguintes feições geomorfológicas: tabuleiros vegetados e intensamente habitados, falésias íngremes e face de praia estreita plana, arenosa e sem presença de bermas (AMORIM & MAIA, 2021b).

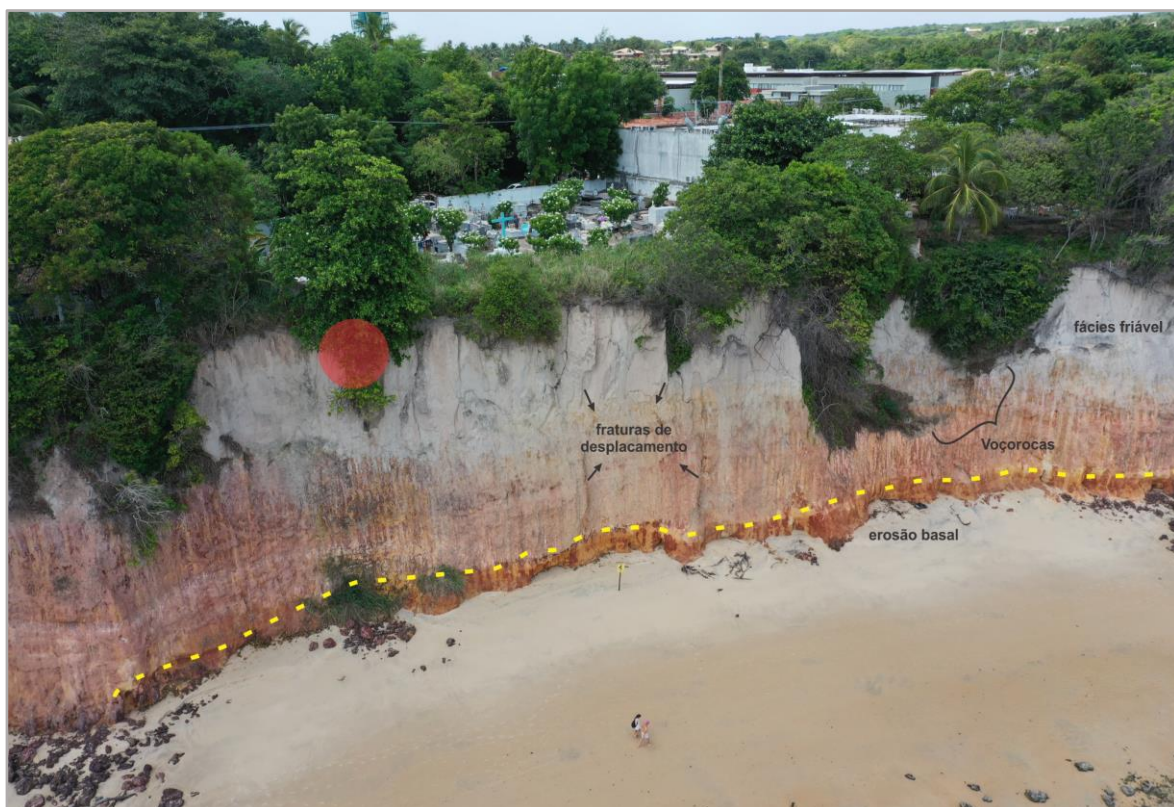
Figura 32: Feições erosivas encontradas na área de estudo: fraturas de deslocamento, erosão basal (linha pontilhada amarela), formação de voçorocas nas cicatrizes de colapso vegetadas, e a porção com fácies mais friável; elas encontram-se bastante próximas do do local onde está a tubulação exposta (círculo vermelho).

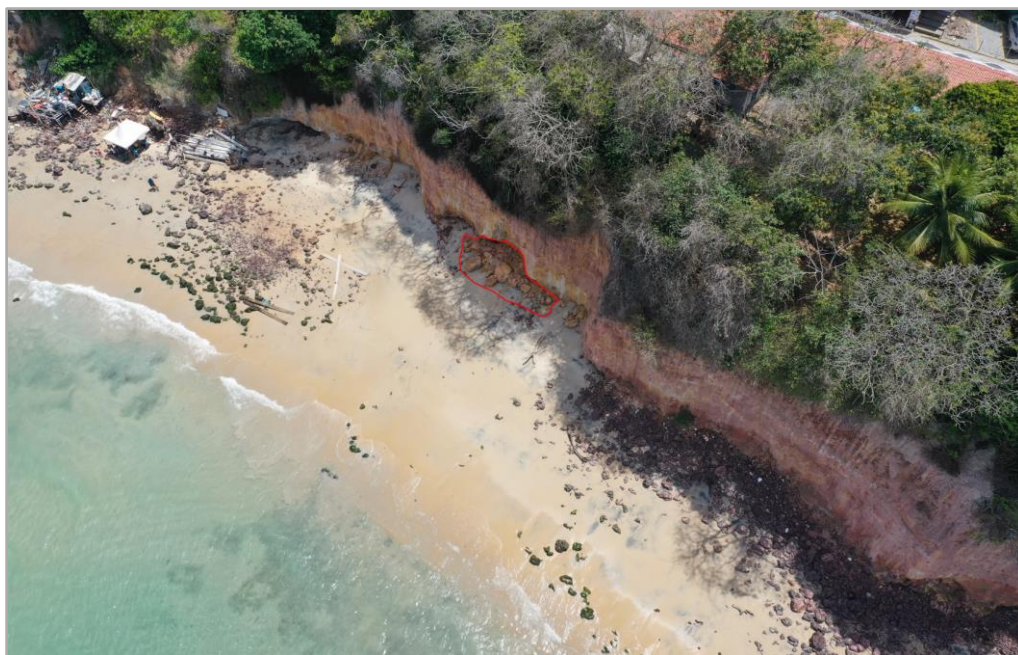
Figura 33: Blocos desagregados, destacados em vermelho, oriundos de queda do material sedimentar por meio da associação do grande volume de chuva e alto nível da maré, resultando no acidente fatal em novembro de 2020. Fonte: Jesimael Avelino (2020).

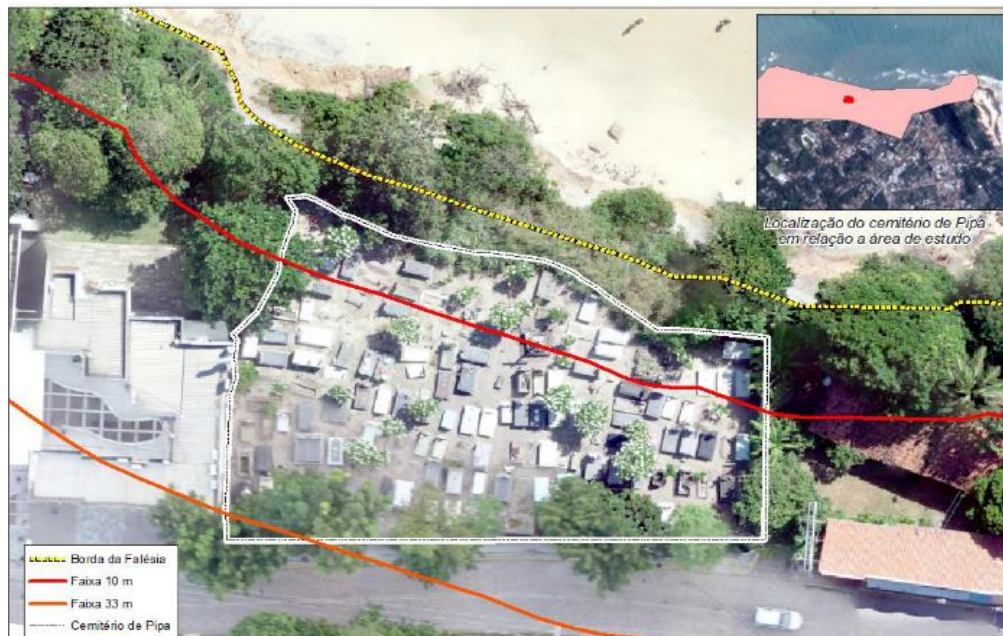
Figura 34: A área de estudo está inserida numa zona de risco, além de conflitar com legislações ambientais.  
 Fonte: Amorim & Maia (2021b).

Conforme explicitado no capítulo anterior (seção 2.5 sobre legislações, a área costeira de Tibau do Sul está inserida numa região de diversas irregularidades. Isto entra em conflito com as delimitações legislativas de proteção ambiental, tendo a faixa de 10 metros até a borda da falésia uma zona de risco alto, onde parte da propriedade e do cemitério foram instalados (Figura 34). No mapeamento de uso e ocupação do solo produzido pelo Projeto Falésias, foram descritas 11 classes nessa faixa de 10 metros em Pipa (AMORIM & MAIA, 2021b). A área de estudo está muito próxima da linha de ruptura do relevo, e a dimensão do risco envolvido é um fator determinante para exigir medidas mais efetivas dos órgãos responsáveis, a fim de evitar eventos adversos.

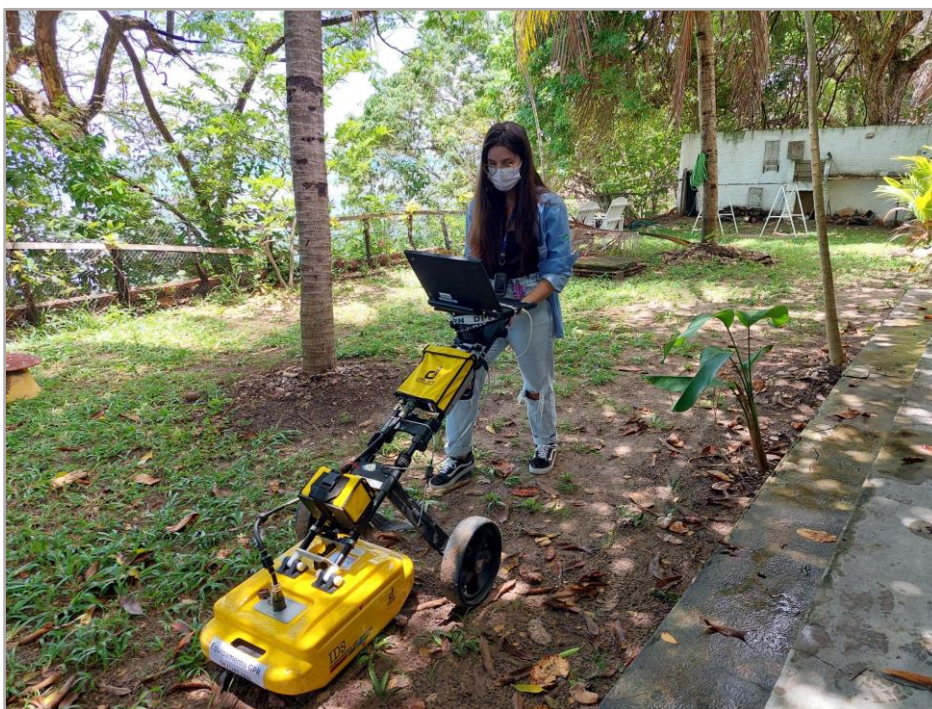
Figura 38: Equipamento *Ground Penetration Radar* (GPR), modelo Detector Duo da empresa italiana *Ingegneria Dei Sistemi* (IDS), propriedade da Polícia Federal. Fonte: Autora (2022).

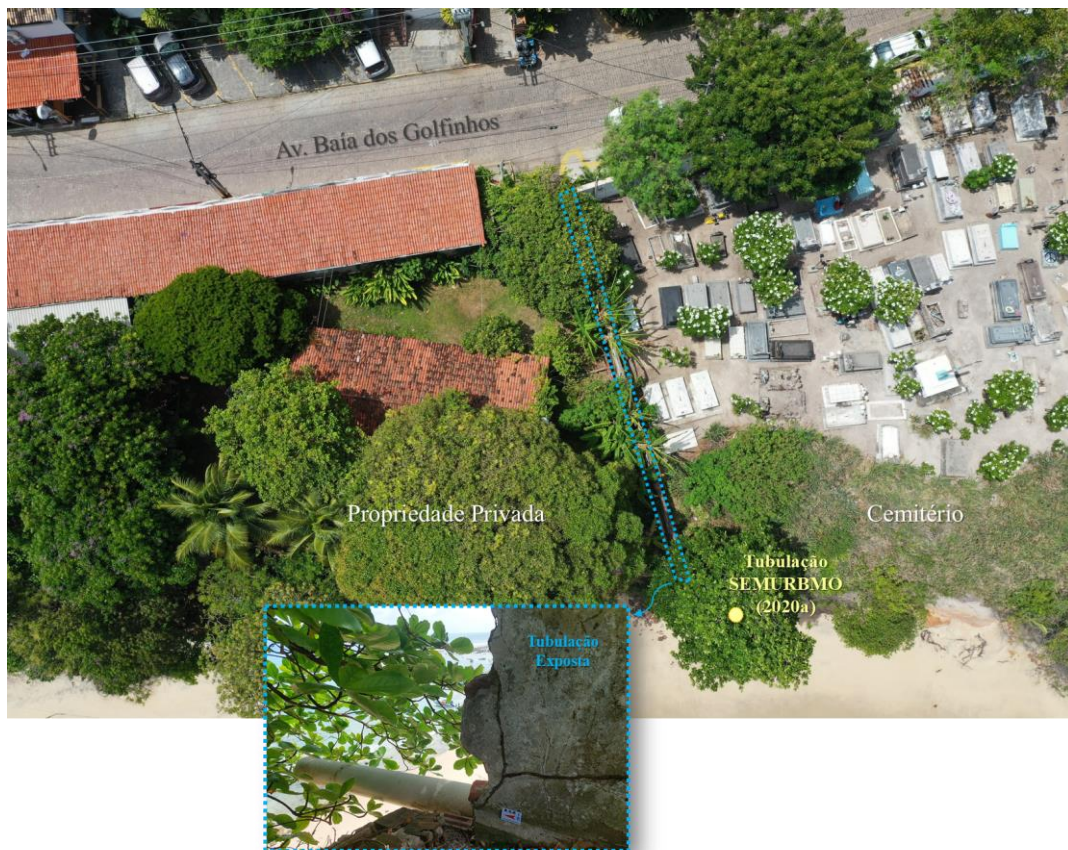
Figura 39: Imagem de drone da área de estudo com destaque para a tubulação exposta, em azul. A posição real do alvo está a 5 metros, aproximadamente, do ponto apresentado no relatório da SEMURBMO (2020a), em amarelo. Fonte: Autora (2022).

que sua localização estava deslocada para esquerda em torno de 5 metros, como mostra a Figura 39, e foi verificado que ele deriva da residência privada que compartilha o muro com o espaço público. Ao pavimentar a avenida principal, o escoamento superficial foi comprometido e, consequentemente, o fluxo da drenagem pluvial estendeu-se para a área privada. A tubulação foi uma alternativa para direcionar a água proveniente da avenida e transferi-la para a base da falésia, uma medida imediatista que, a médio/longo prazo, canaliza o fluxo para um ponto determinado e intensifica a erosão, sendo capaz de provocar tombamentos e deslizamento das rochas do Barreiras. O objetivo converteu-se em comparar e analisar os dados dos terrenos do cemitério e da propriedade privada, buscando compreender o impacto da atividade antrópica no ambiente.

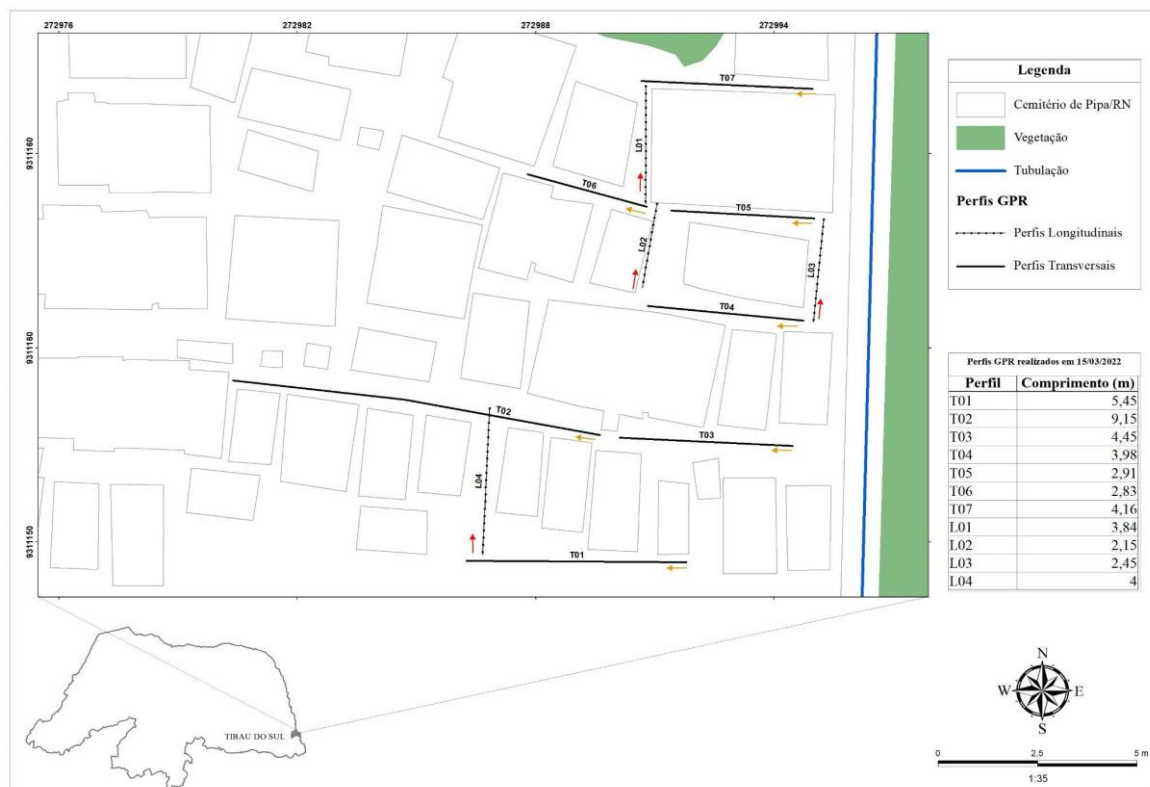
Figura 41: Mapa esquemático com a disposição dos perfis GPR realizados no primeiro dia de campo, na porção do cemitério, com destaque para a direção das linhas L (vermelho) e T (laranja).

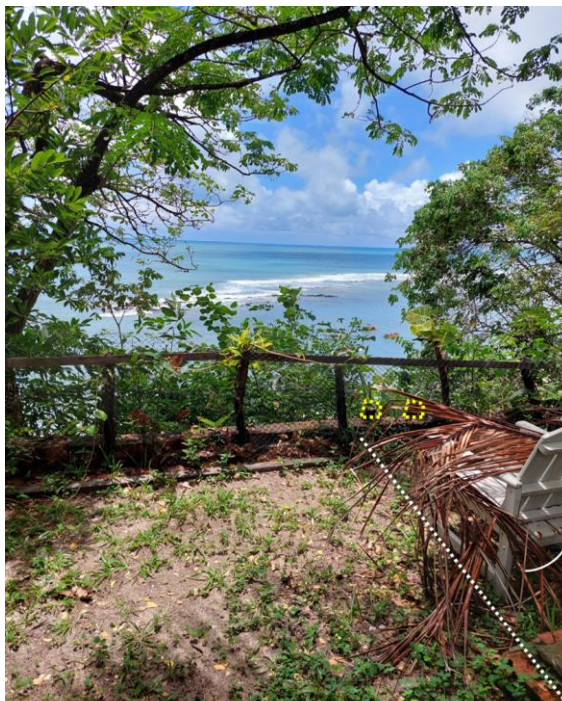
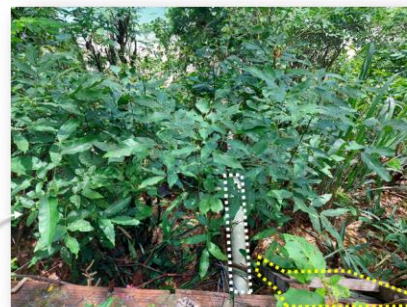
Figura 43: Presença de outra tubulação oriunda da propriedade, que deságua na base da falésia, provavelmente da fossa interna da residência. Não é visível da parte da praia, mas ao visitar o local foi observado próximo a escada (em amarelo) uma tubulação que termina entre a vegetação, a linha branca é uma projeção dela no terreno privado. Fonte: Autora (2022).

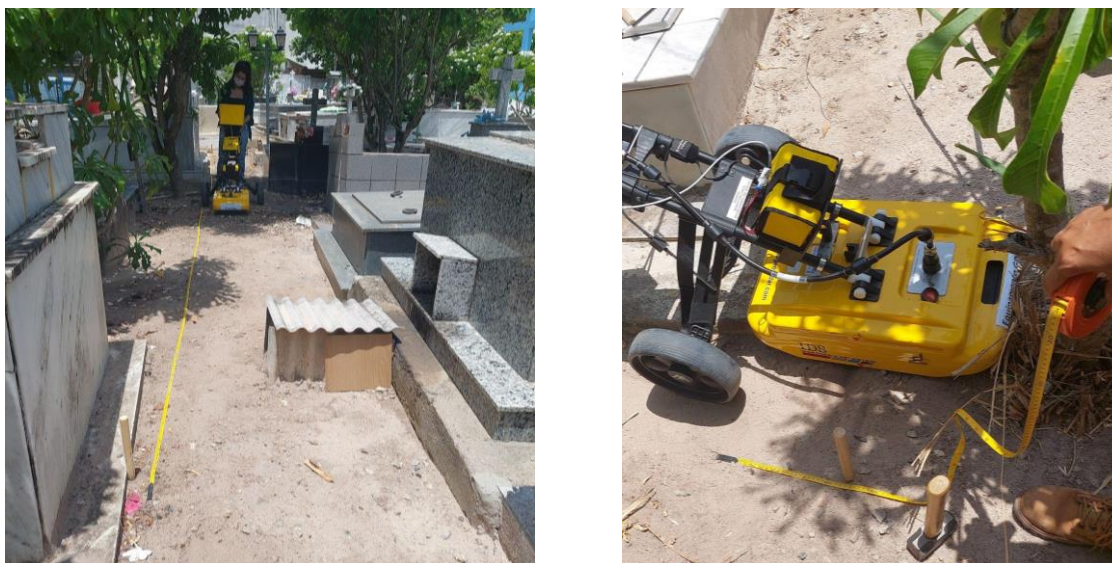
Figura 45: Medição manual do comprimento dos perfis com fita métrica, e delimitação com piquetes de seus limites. Fonte: Autora (2022).

Ao todo, foram executados 21 perfis com o equipamento GPR, sendo 12 com direção NW-SE (E-W) e 9 N-S divididos em transversais e paralelas à orientação da tubulação exposta na falésia, observada na praia (Figura 44). A revelação desta tubulação é um indicativo da constante ação do processo erosivo, tanto de sua frequência quanto na aceleração deste fenômeno. Segundo relatos, a tubulação possui cerca de 30 anos, demonstrando seu grande potencial para deterioração dos bens privados, como já acontece ao bem natural. A aquisição dos dados não contou com odômetro. Desse modo, a medição do comprimento de todos os perfis foi realizada de forma manual com fita métrica. Os perfis foram alocados nas áreas disponíveis para passagem do equipamento e a delimitação do comprimento sucedeu do mesmo modo; a identificação do início e o fim dos perfis foi feita com piquetes de madeira, conforme Figura 45.

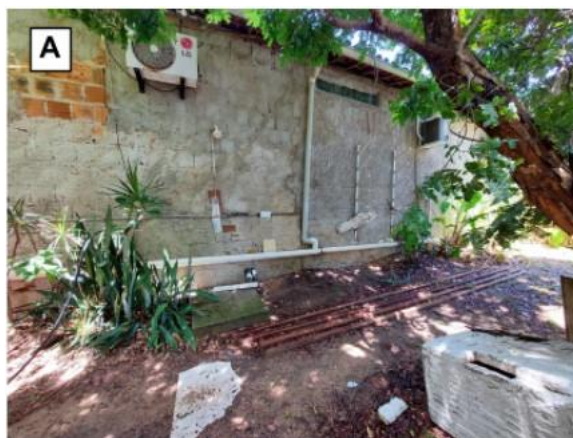
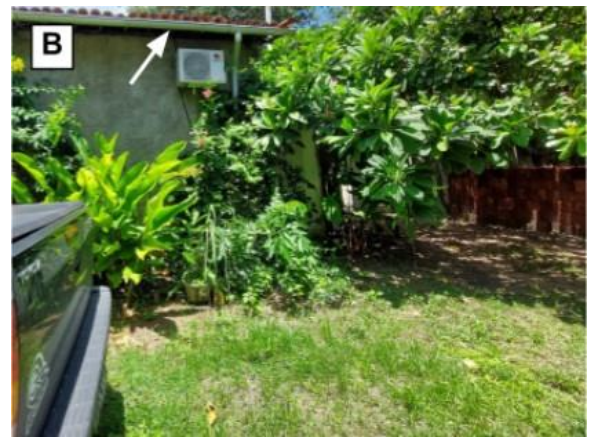
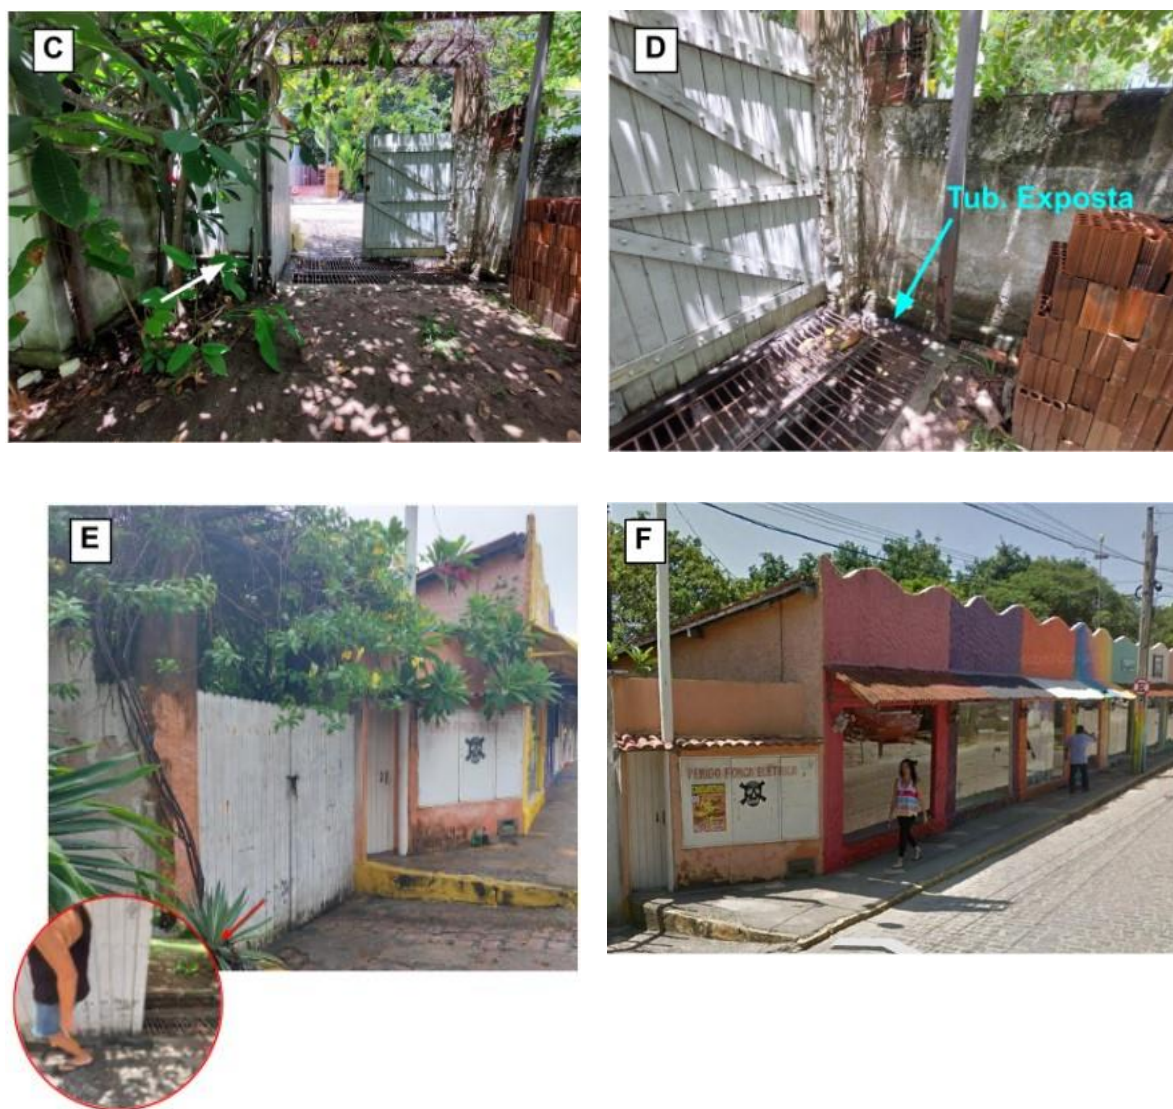
Figura 51: Drenagem pluvial do centro comercial é escoada para tubulação exposta na praia. Em (A), (B) e (C) é possível observar o caminho da drenagem até chegar na embocadura para a tubulação 1 (D); (E) desgaste na pintura do portão e desnível da residência em c comparação com a avenida; (F) estabelecimentos comerciais que fazem parte da propriedade privada. Fonte: Autora (2022); Google (2020) na imagem F.

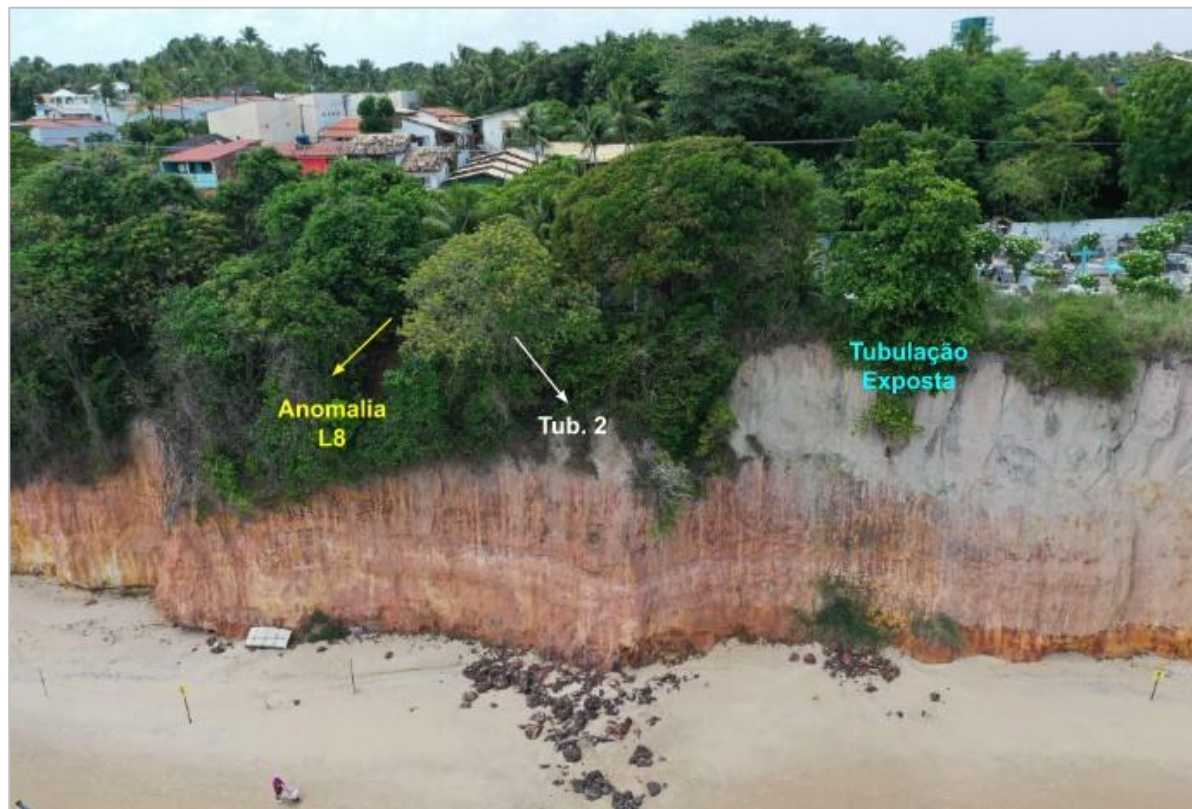
Figura 52: Anomalias principais encontradas na área de estudo.  
Fonte: Autora (2022).

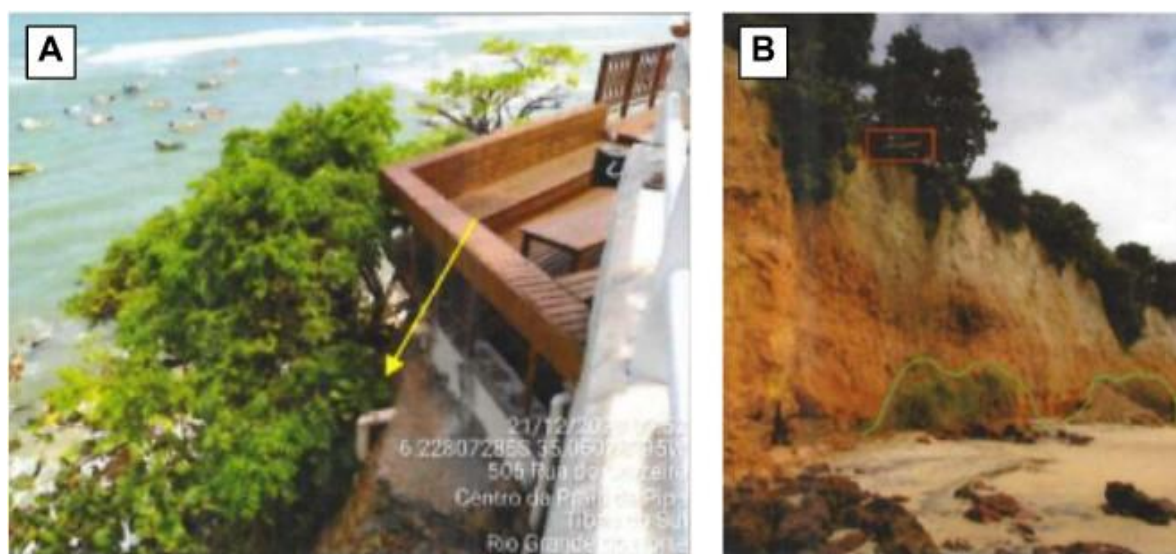
Figura 53: Irregularidades vistoriadas pelo IDEMA destacadas em amarelo e vermelho, respectivamente: (A) tubulação observada no U Bistrô; (B) Tubulação exposta na face da falésia.

conflitos com normas anteriores (vide tópico 2.6 Legislações do capítulo de Referencial Teórico). Em relação ao método de drenagem ou relativo a este tema, o qual influencia o vigente estudo, foram elencados os seguintes locais vistoriados pelo IDEMA: Espaço Lampião, local sem calhas de drenagem de água pluvial, indicativo de que esta é despejada na crista da falésia; U Bistrô, onde foram observadas tubulações pluviais com incidência direta em direção à falésia (Figura 53A); Cemitério de Pipa, área com muita infiltração no topo e base da falésia, vegetação inclinada remetendo sinal de deslizamentos, e tubulação exposta na face de praia (corrigido pelo vigente trabalho como sendo da propriedade privada, vide capítulos 3 e 4).
