**UNIVERSIDADE FEDERAL DO RIO GRANDE DO NORTE
CENTRO DE CIÊNCIAS HUMANAS, LETRAS E ARTES
DEPARTAMENTO DE GEOGRAFIA**

**A AVALIAÇÃO DA PERCEPÇÃO DA POPULAÇÃO FACE AO RISCO DE
DESASTRE TECNOLÓGICO NA BARRAGEM GARGALHEIRAS, ACARI/RN –
BRASIL.**

Trabalho de monografia apresentado ao Departamento de Geografia da Universidade Federal do Rio Grande do Norte, como requisito para obtenção do título de Bacharel em Geografia.

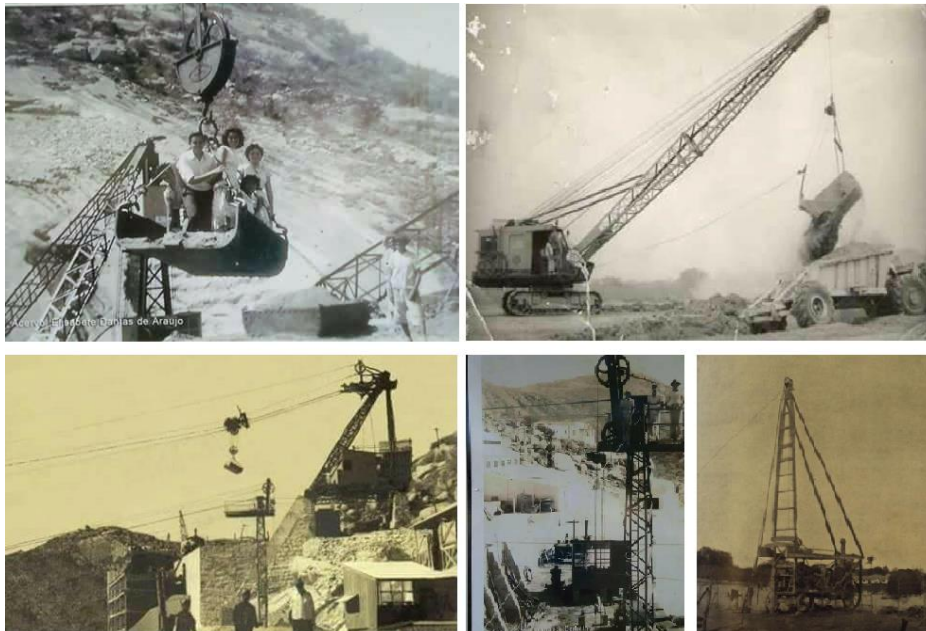
Figura 26: Guindastes e perfuratrizes usados durante as obras.

A Figura 26 mostra a grandiosidade dos equipamentos usados na obras, como grandes guindastes, cabos e roldanas que transportavam materiais por cima da parede do açude. Perfuratrizes inglesas foram usadas nas perfurações para dar lugar às fundações da base do maciço.

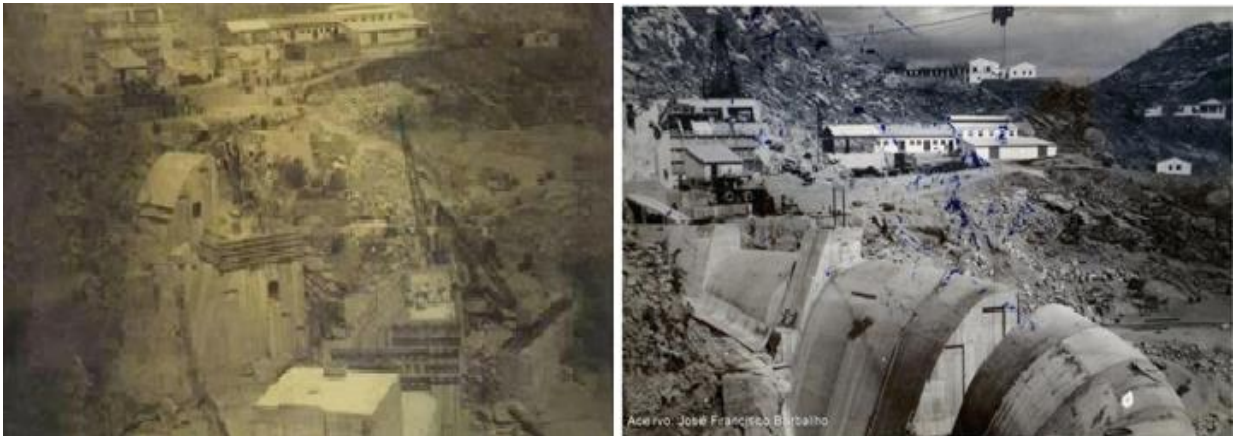
Figura 27: Visão panorâmica do canteiro de obra.

A figura 27 mostra a visão panorâmica do canteiro de obra. Nela percebe-se o andamento da construção do maciço; feito em etapas, as estruturas eram de concreto armado tendo os blocos encaixados.

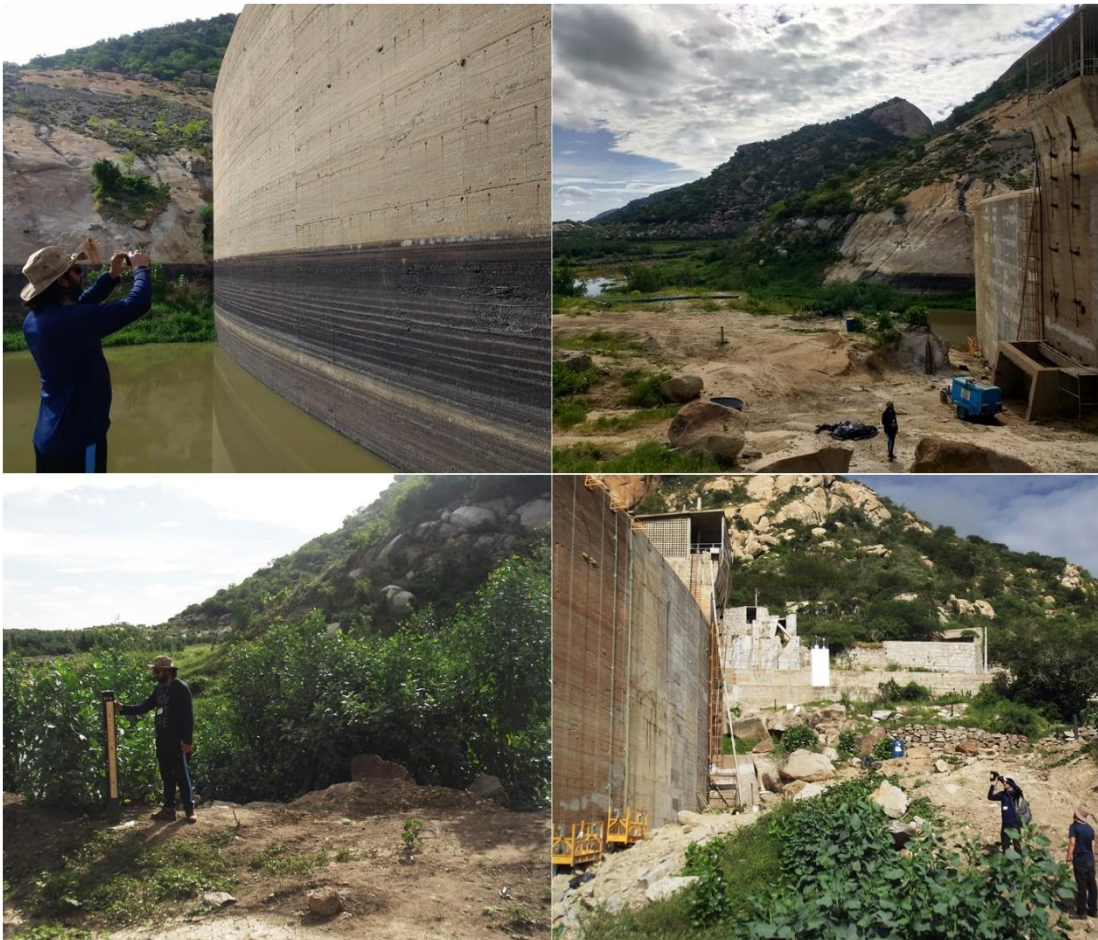
Figura 31: Equipe na área externa da barragem.

A Figura 31 remete à equipe na área de inundação da barragem, onde fica o espelho d'água. Com o esvaziamento do reservatório, pode-se ter acesso com mais detalhes às anomalias apresentadas no laudo da ANA (2015). Na figura, é possível ver a equipe avaliando as rachaduras na estrutura do maciço, no paramento de montante, bem como realizando visita às comportas e avaliando as régua limnimétricas. Na ocasião, os pesquisadores registraram fotografias dos componentes da barragem. Na imagem, podemos perceber que começaram a

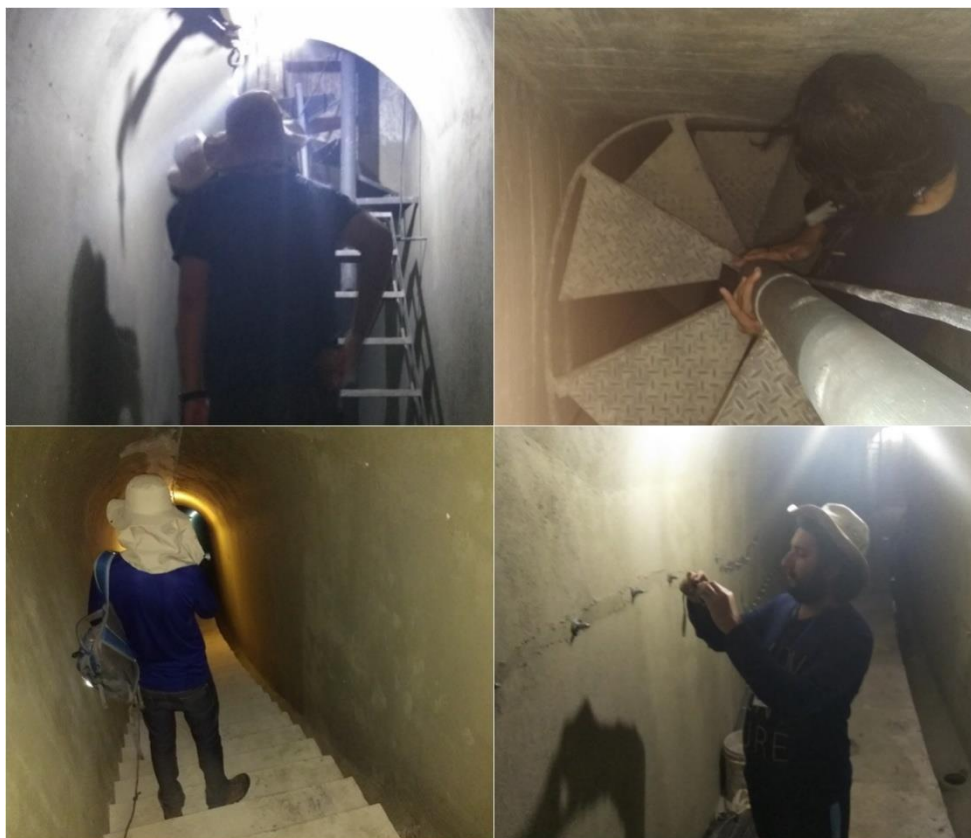
Figura 32: Equipe dentro da galeria acessando a tomada d'água.

Na parte interna da barragem, apresentado na Figura 32, na galeria tivemos acesso às rechaduras internas nos paramentos de montante e jusante, como na parte interna da soleira da barragem. Por meio de uma escada dentro da galeria, a casa de tomada d'água foi acessada, na qual observamos os equipamentos hidráulicos, tais como o volante da comporta e os registros. Já na tomada d'água, com a visão de cima, avaliamos as patologias na estrutura do maciço, tanto na montante, quanto na jusante e no vertedouro da barragem.

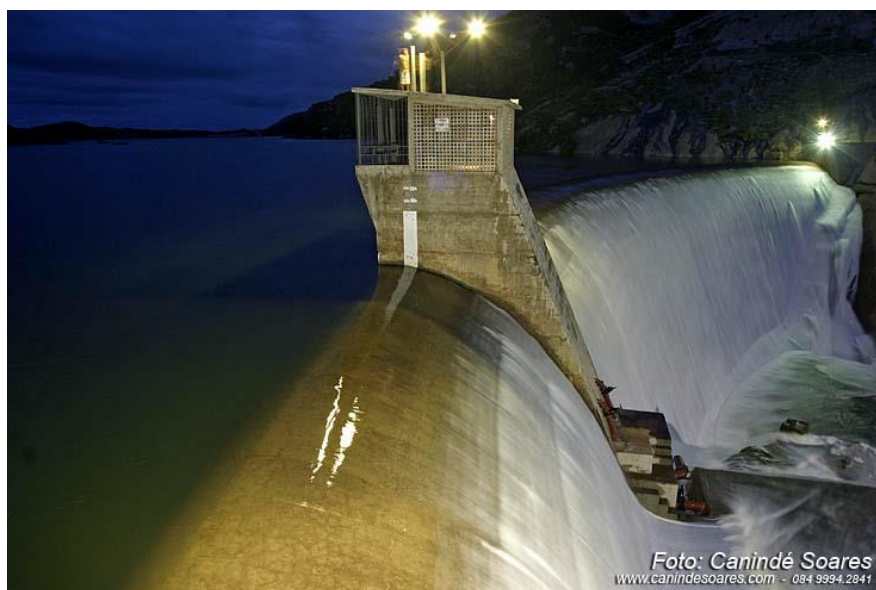
Figura 38: Barragem do tipo rígida (concreto) – Barragem Gargalheira, Acari/RN.

A Figura 38 apresenta a visão panorâmica da barragem Gargalheira em seu formato arqueado com seu vertedouro de soleira livre, sem controle.

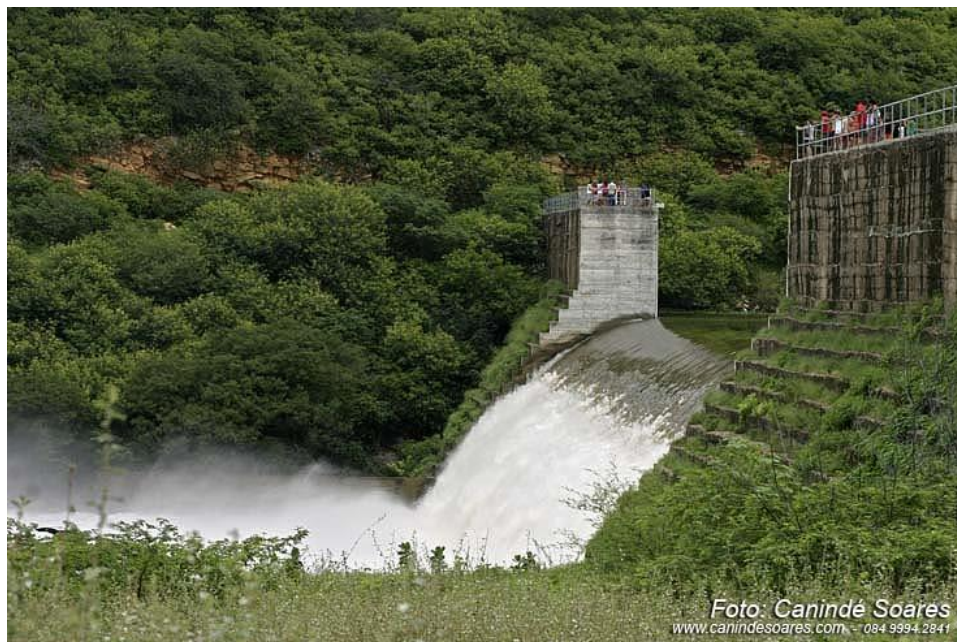
Figura 41: Barragem do tipo gravidade com compactação de concreto a rolo – Barragem Passagem das Traíras, em Jardim do Seridó/RN.

Segundo Brasil (2009), as barragens de concretos são tidas como uma estrutura maciça. As barragens de gravidade (ver Figura 41) são estruturas feitas de concreto, que podem ser alvos algumas tensões de origens térmicas. E para evitar

essas tensões, a barragem é construída por módulos, nos quais os blocos de concreto são separados entre si pelas juntas de contração. Esse tipo de barramento possui quase todo seu formato em trapézio. E ele é projetado desta forma para suportar as cargas hidrostáticas de empuxo da água no paramento de montante, bem como para realizar o sistema de contrapeso para estabilizar o próprio peso do maciço e do espelho d'água, que com o peso provoca pequenos sismos. Comumente esse tipo de barramento possui na parte da crista ou coroamento uma seção retangular e na base do maciço a geometria é trapezoidal. Mas o paramento de montante pode ser vertical ou inclinado conforme as dimensões da barragem, conforme a altura e o alargamento da base (vide Figura 42) (Brasil, 2011).

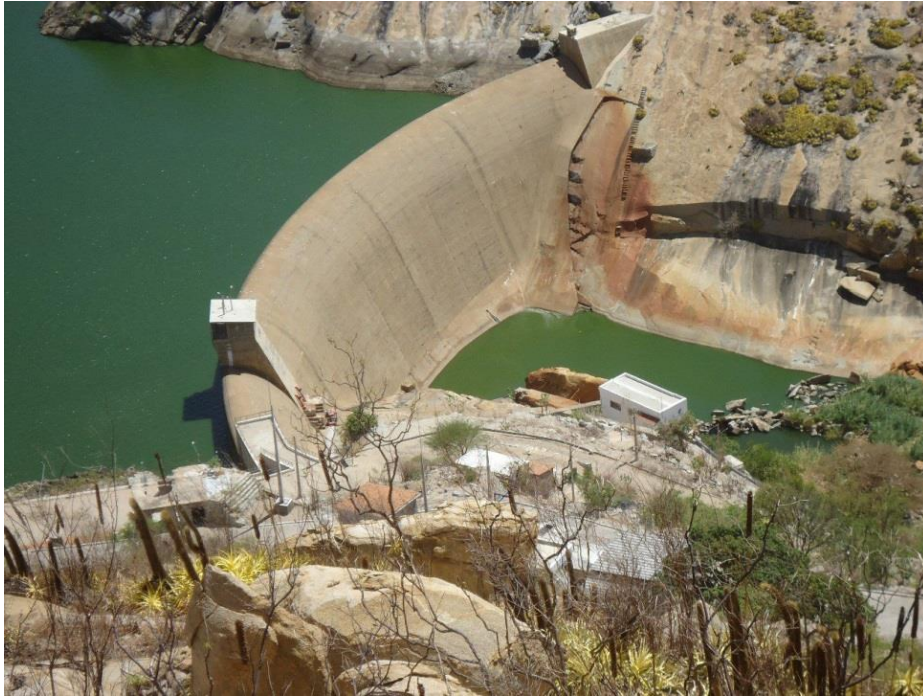
Figura 43: Barragem do tipo arco-gravidade. Barragem Gargalheiras, Acari/RN.

As barragens de arco-gravidade (ver Figura 43) compreendem-se como estruturas geométricas em formato de arco, porém também operam como barragens de gravidade, unindo então as características de ambos os tipos, arco e gravidade.

Um detalhe é que no tipo arco-gravidade o maciço é mais espesso que as paragens tradicionais de arco, porém, são bem mais deslumbrantes que as de gravidade. Normalmente são construídas por seções de concreto ciclópico, concreto convencional ou concreto compactado (BRASIL, 2011).

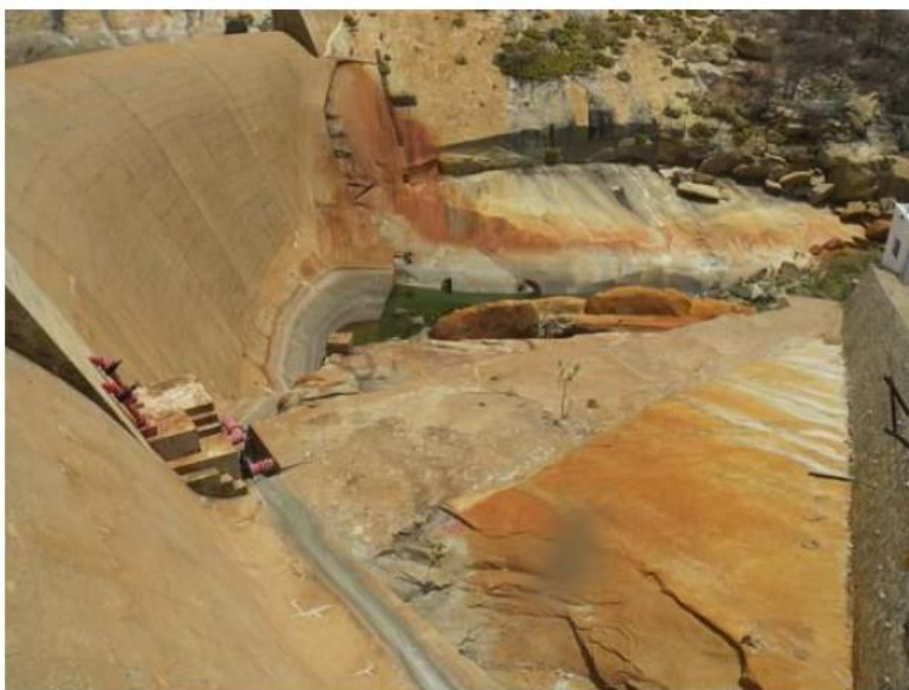
Figura 46: Ombreira esquerda da barragem.

Na Figura 46, como consta no laudo da vistoria da ANA (2015), a ombreira esquerda apresenta oxidação na fundação do maciço na rocha. Para os técnicos da ANA, é necessário um estudo mais aprofundado nas fundações da estrutura para ver como encontra-se a rocha, se há algum tipo de faturamento.

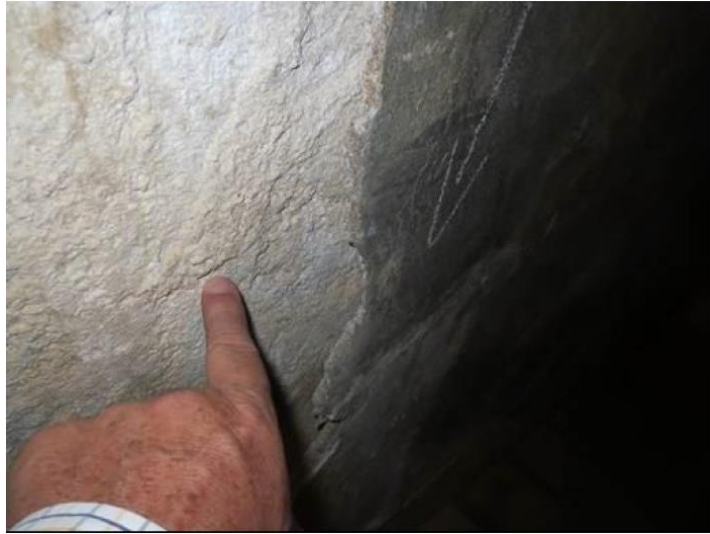
Figura 47: Processo de desencapamento de revestimento de parede da galeria.

Ainda de acordo com o referido relatório, a galeria da barragem encontra-se limpa, e iluminada do portão de acesso até a base. As paredes da galeria apresentavam rebocos recentes, os quais aparentavam decepamento, assim representado na figura 62.

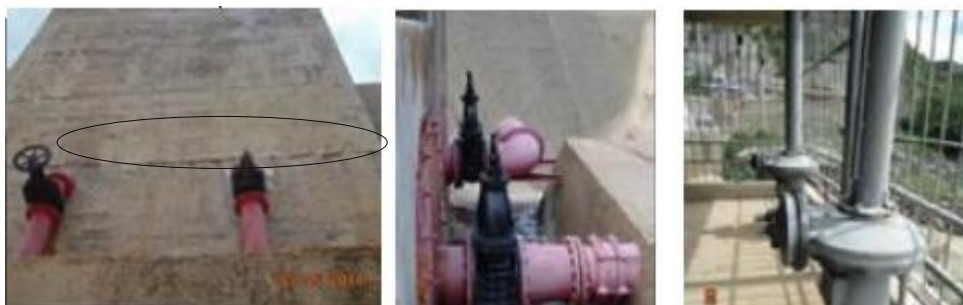
Figura 57: Equipamentos hidromecânicos.

A Figura 57 mostra os descarregadores sem as válvulas de registros, bem como, na casa de tomada d'água, os equipamentos de suspensão da comporta sem o volante ou manivela. Além disso, acima dos dispersores no paramento de jusante, há uma trinca horizontal, como evidenciado pelo círculo preto.

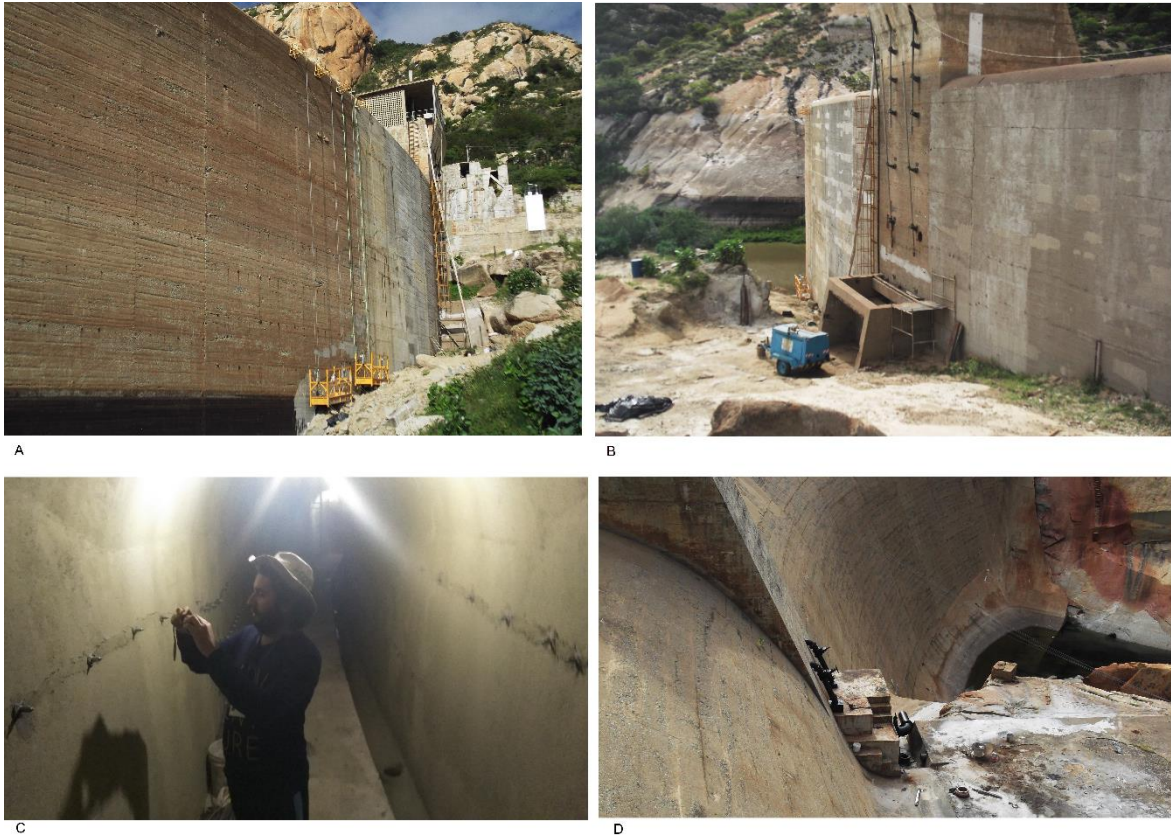
Figura 58: Correções no maciço do Gargalheiras.

A Figura 58 representa o primeiro serviço de manutenção na barragem Gargalheiras. Nas fotos A e B é possível verificar o paramento de montante com estuque e injeções de cimento em parte das fissuras horizontais, entretanto, os reparos foram feitos apenas na ombreira direita. Na foto C é possível constatar, dentro da galeria, as injeções feitas nos paramentos de montante e jusante. Além disso, na foto D é possível ver que foram realizados reparos nos dispersores com pintura e troca de válvulas.

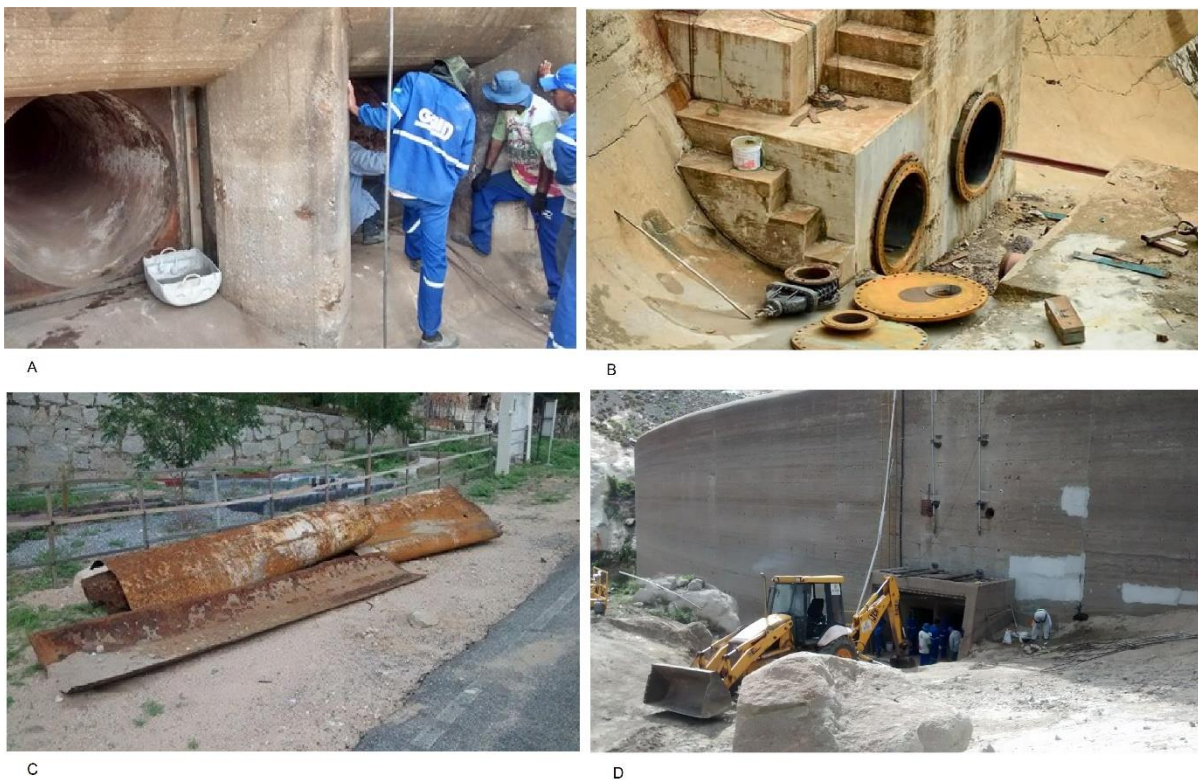
Figura 59: Reparos hidromecânicos no maciço.

Como mostra a Figura 59, os serviços de reparos foram mais profundos nos dispositivos hidromecânicos da barragem. Na foto A é possível ver trabalhadores dentro do duto da comporta; na foto B é possível ver as válvulas dos descarregadores no paramento de jusante retirados; na foto C é possível ver o que restou do duto dos dispersores após mais de 50 anos de operação sem manutenção; e na foto D, se vê uma retroescavadeira tentando retirar o duto da segunda comporta. As imagens foram coletadas no primeiro trabalho de campo, em março de 2018.

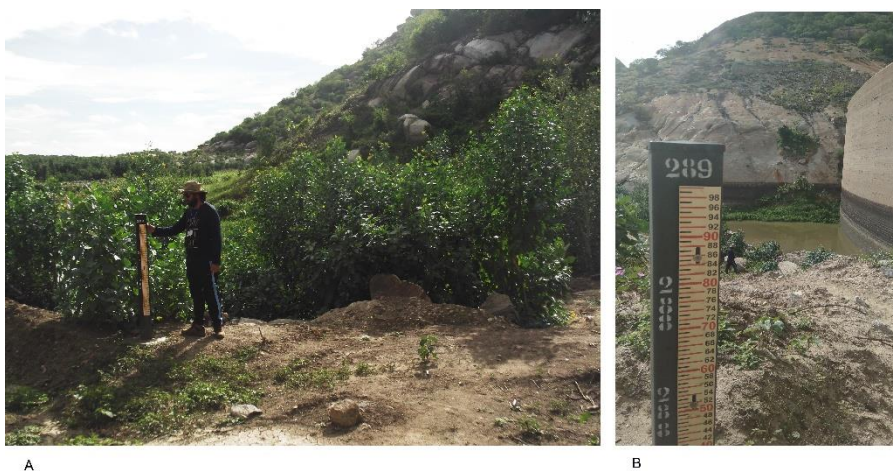
Figura 60: Dispositivos de monitoramento de volume de água na barragem.

Com relação aos equipamentos de monitoramento, constatou-se que as réguas limnométricas estavam em bom estado de conservação, devido também ao pouco contato com a água, tendo em vista a escassez de água na barragem, como mostra a Figura 60 nos seus itens A e B.

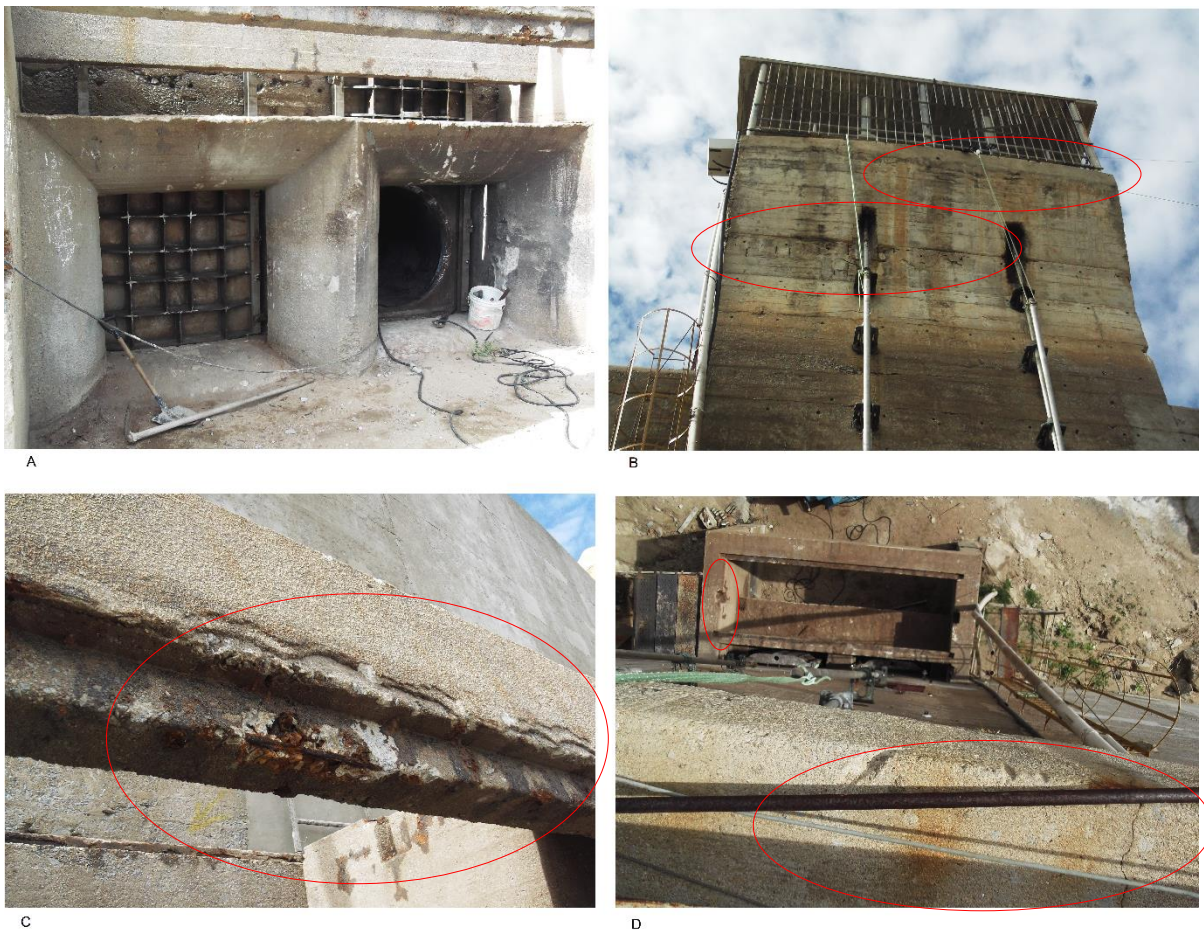
Figura 61: Anomalias nos equipamentos hidromecânicos.

Na Figura 61 temos o seguinte quadro: na foto A é possível ver que na segunda visita da equipe ao Gargalheiras, em maio de 2018, não existia a comporta no local. Também foram constatadas as oxidações no concreto no arco da comporta evidenciado pela foto C; na tomada d'água representado pelas fotos B e D, é possível ver fissuras, assim como oxidação e desagregação do concreto.

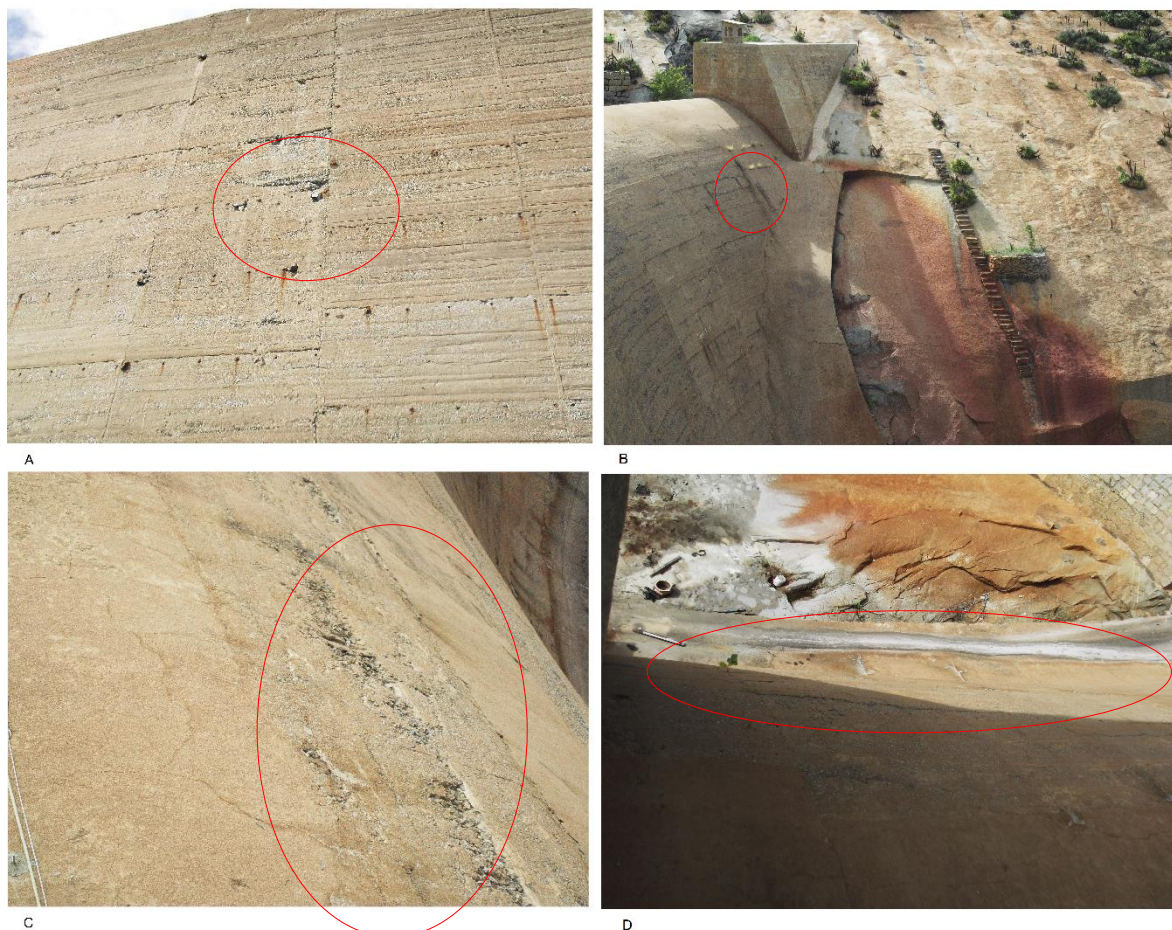
Figura 62: Anomalias nos paramentos.

Nos paramentos de montante e jusante também foram encontradas algumas patologias estruturais. A foto B representa bem esses processos. Na foto A é possível ver, nitidamente, em vários lugares, a desagregação do concreto no paramento de montante. Na foto B nota-se que no paramento de jusante há a presença de vegetação sobre o vertedouro, o que é um bio-indicador da criação de

solo devido à desagregação do concreto. Na foto C constata-se desagregação do concreto na crista do maciço, com a presença de algumas rachaduras. Além disso, na foto D é possível ver o processo de carbonatação na base do paramento de jusante, o que denota a fuga de água.

Com o auxílio de uma lente de aumento, foi possível registrar mais de perto as patologias na estrutura do maciço. Na Figura 62, na foto A é possível ver as rachaduras horizontais no paramento de montante, essas que não são oriundas da secagem do concreto; já na foto B é possível ver nitidamente o processo de desagregação do concreto no paramento de montante. Além disso, na foto C é possível ver algumas trincas e oxidação do concreto no paramento de montante, ocorrência atribuída ao fato de, no lado da montante, o paramento está mais em contato com a água e materiais orgânicos que reagem na estrutura. Na foto D é
