UNIVERSIDADE FEDERAL DO RIO GRANDE DO NORTE
CENTRO DE CIÊNCIAS EXATAS E DA TERRA
DEPARTAMENTO DE GEOLOGIA
RELATÓRIO DE GRADUAÇÃO

**MAPEAMENTO E CARACTERIZAÇÃO DE ÁREAS DE RISCO ASSOCIADAS A
MOVIMENTOS DE MASSA NAS FALÉSIAS DO LITORAL SUL NO RIO GRANDE
DO NORTE**

Natal/RN
Julho de 2023

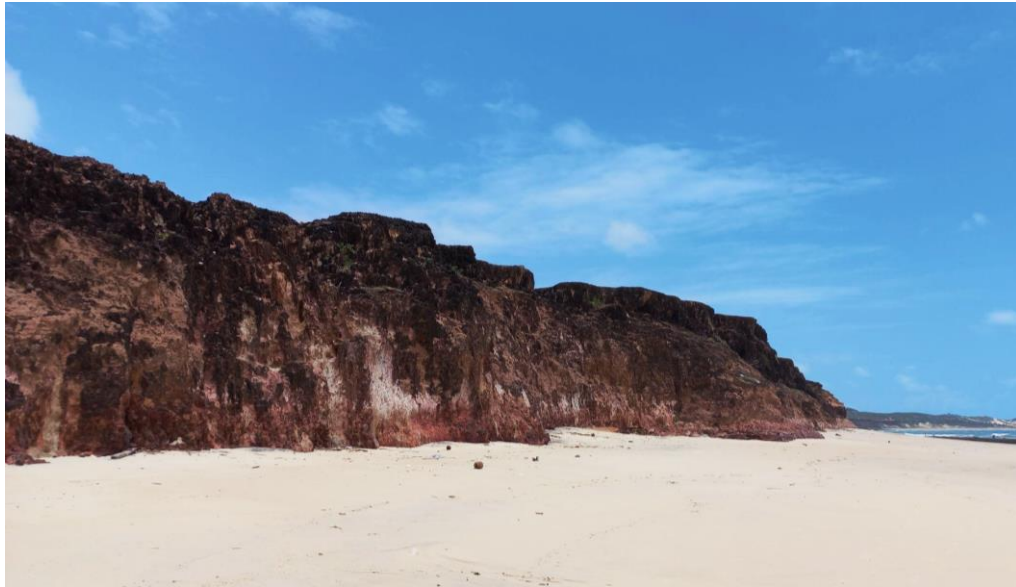
Os depósitos do Grupo Barreiras ocorrem na forma de tabuleiros (Figura 3.2) em uma ampla faixa do litoral brasileiro, que vai desde o Estado do Amapá até o Rio de Janeiro. O grupo vem sendo caracterizado por arenitos e conglomerados, de cores variadas (Figuras 3.3), matriz argilosa, ocorrendo fortemente laterizado ao longo de toda costa.

Figura 3.2 - Aspecto de campo das rochas do Grupo Barreiras. Observa-se a configuração tabular. Praia de Sibaúma, município de Tibau do Sul.

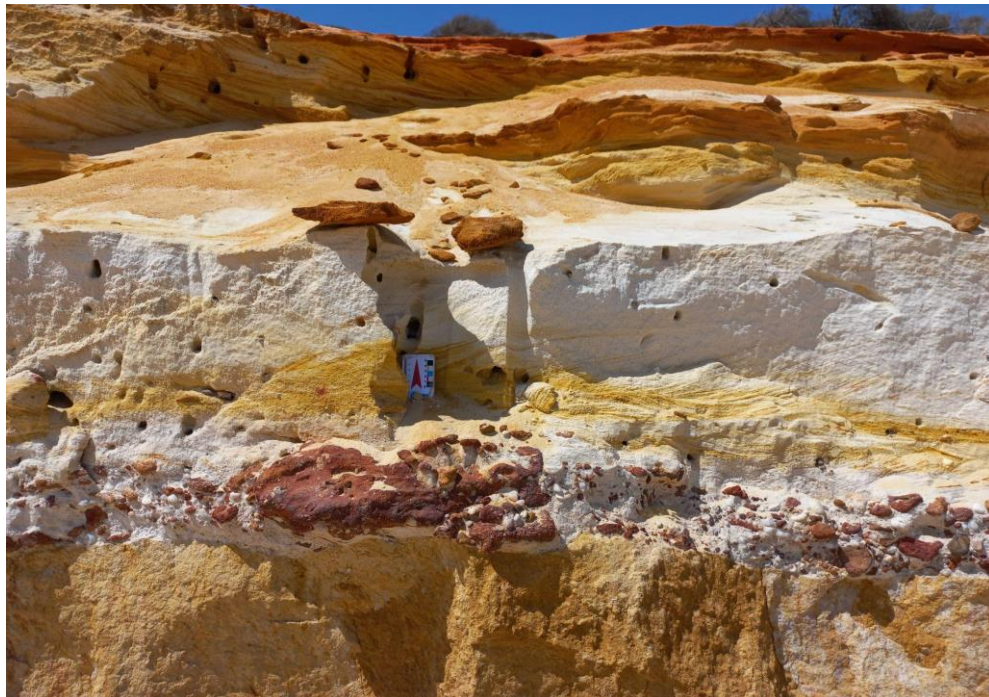
Figura 3.3 - Intercalações de arenitos de coloração avermelhados a branco exibindo estratificações plano-paralelas no topo e níveis conglomerados. Praia de Barra de Tabatinga, Nísia Floresta.

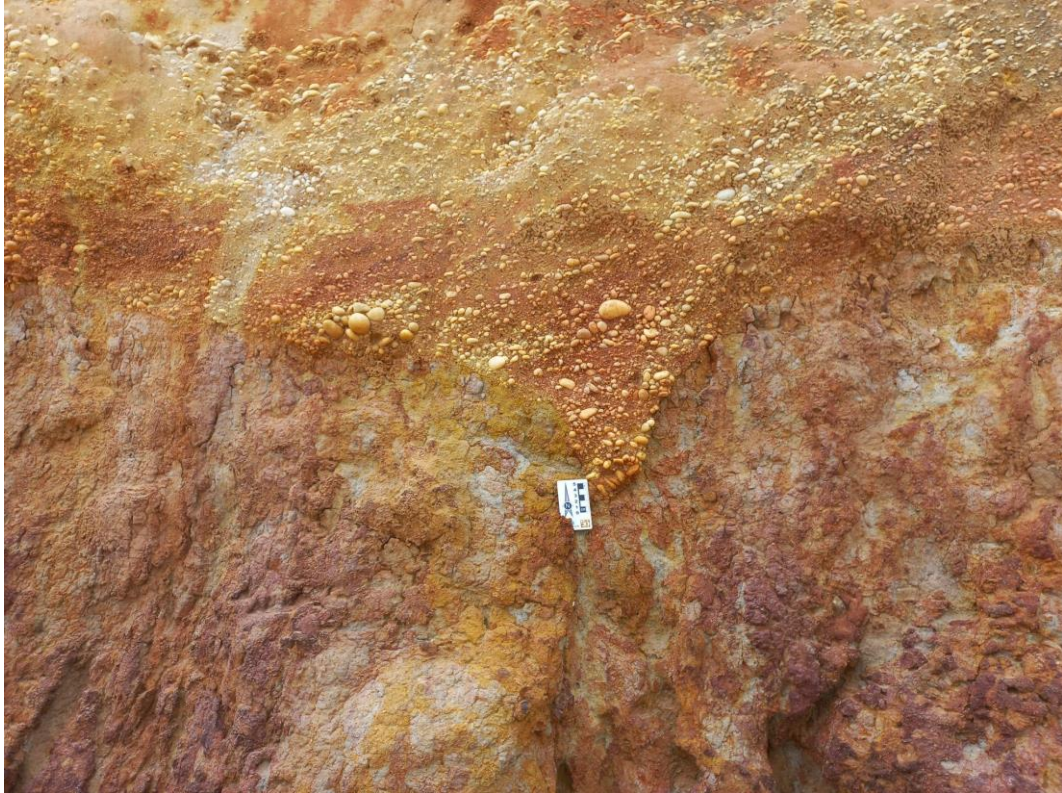
O Grupo Barreiras é composto por conglomerados e arenitos (Figura 3.4), com matriz argilosa, e comumente tem-se a presença de níveis ou camadas intercaladas de siltitos e argilitos.

Figura 3.4 - Arenito ferruginoso em contato com conglomerado.

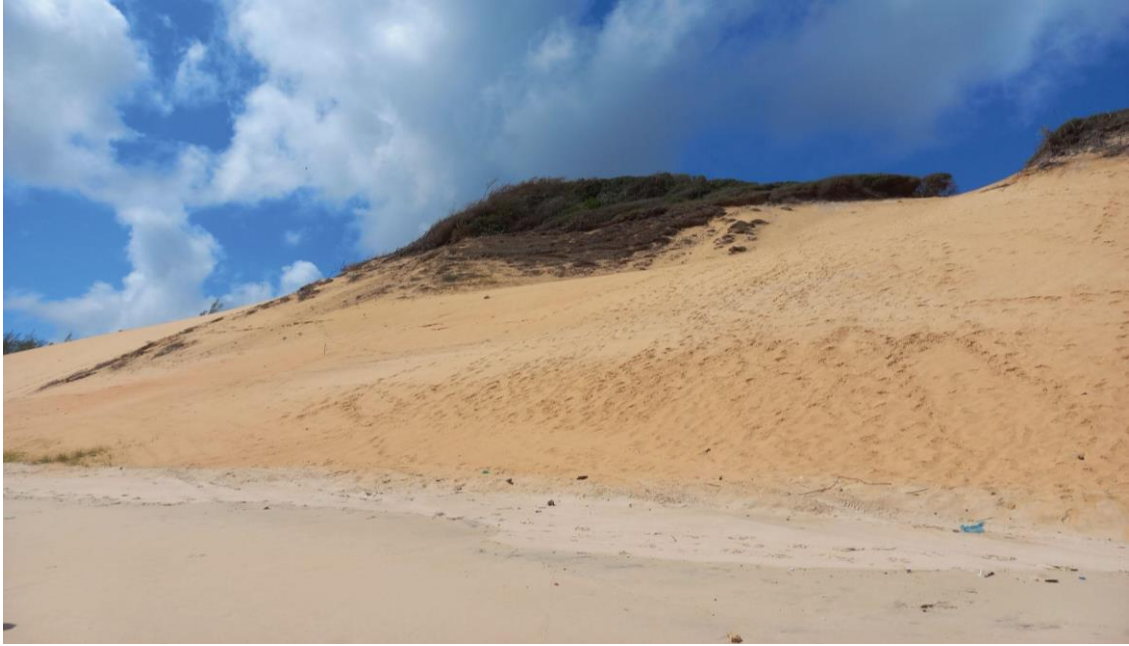
São depósitos caracterizados por areias quartzosas, coloração esbranquiçada a amarelada, bem selecionadas, com grãos arredondados de granulometria média a fina, apresentando bom selecionamento (Figura 3.5). Mineralogicamente são constituídos predominantemente por quartzo, podendo ainda ocorrer fragmentos de conchas e líticos. A assembleia de minerais pesados identificada é composta principalmente por ilmenita, zirconita, turmalina, apatita e granada. Como principal fonte de suprimento tem-se os sedimentos dos Depósitos Litorâneos Praiais.

Figura 3.5 - Aspecto de campo dos depósitos eólicos não vegetadas na Praia de Tabatinga (Nísia Floresta/RN).

Estes depósitos arenosos são de origem eólica, formando dunas de várias formas e tamanho, porém, com predomínio dos tipos barcanóides. Observa-se um intenso retrabalhamento que ocorre principalmente pela ausência de cobertura vegetal e pela ação do vento.

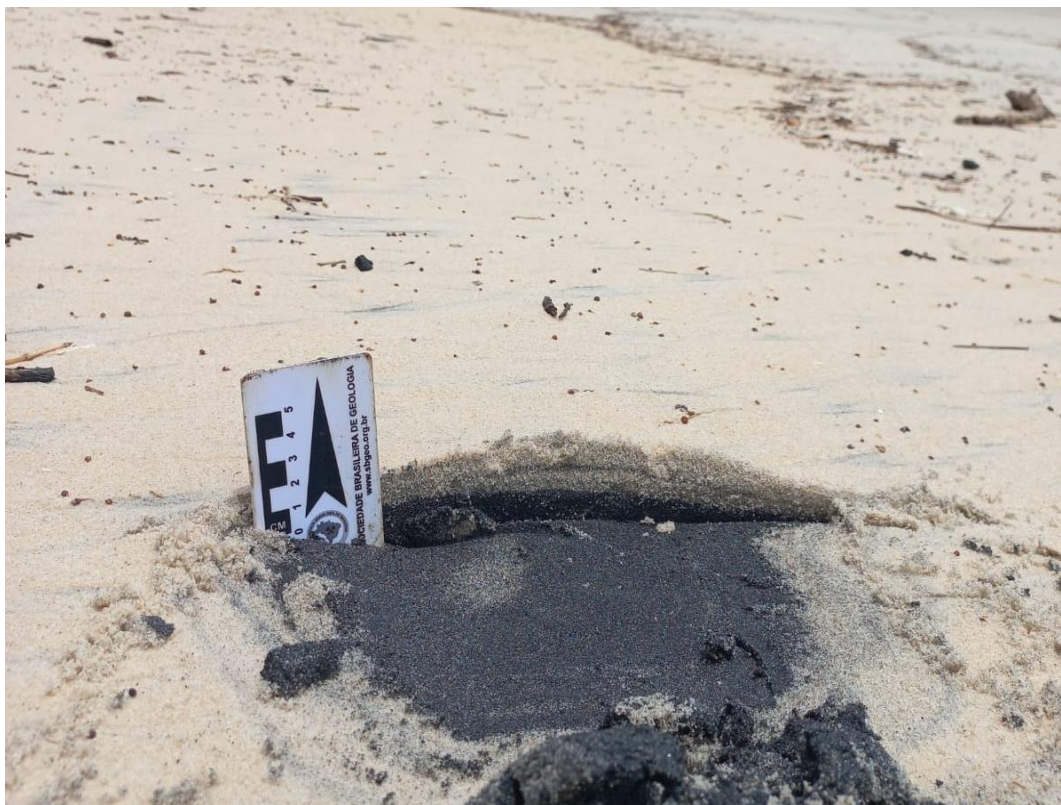
Esses depósitos são caracterizados por areias quartzosas, de coloração cinza clara a amarelada, por vezes esbranquiçadas, com granulometria variando de areia fina a muito grossa, com predominância das frações areia média a fina, ricas em bioclastos e em minerais pesados, que definem os níveis mais escuros (Figura 3.6). As assembléias de minerais pesados são representadas por opacos, zircão e rutilo. Fragmentos de arenitos lateritizados, micas, e organismos marinhos diversos são frequentes e ocorrem numa granulometria variada.

Figura 3.6 - Aspecto de campo dos depósitos litorâneos praias. nota-se a coloração escura representada pelos minerais pesados.

Esta unidade sedimentar se desenvolve em ambientes altamente dinâmicos (ao longo da zona de praia) e está submetida à retrabalhamento constante, por processos fluviais, e principalmente, marinho e eólico. Estruturas do tipo ravinamentos, bioturbações e marcas de ondas foram frequentemente observadas.

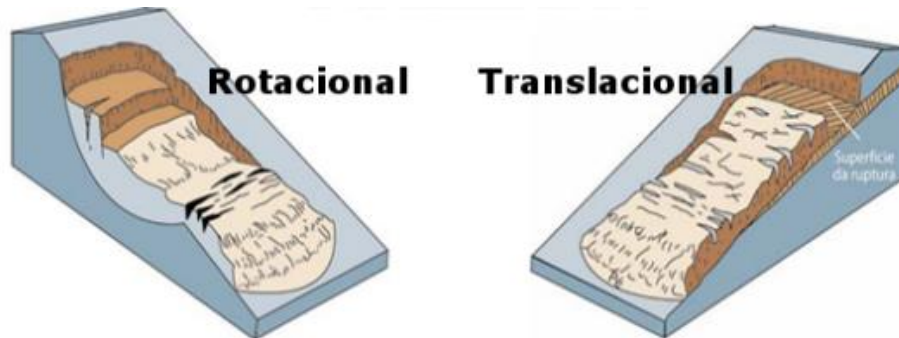
2. Deslizamentos/Escoamentos: são fenômenos em que ocorrem movimentos de solo e rocha ao longo de superfícies de ruptura. Quando essa superfície de ruptura apresenta uma curvatura voltada para cima, semelhante a uma colher, e o movimento é rotatório em materiais superficiais homogêneos, o fenômeno é denominado de deslizamento

rotacional. Por outro lado, quando o escorregamento ocorre ao longo de uma superfície relativamente plana e está associado a camadas de solo mais rasas, é classificado como deslizamento translacional (Figura 4.3).

Figura 4.3 – Ilustrações dos tipos de movimentos de massa por deslizamento. Fonte: <http://www2.cemaden.gov.br/deslizamentos/>

3. Fluxo de Detritos e lama: Também conhecidos por Corridas de Massa, são movimentos de massa de grande velocidade desencadeados por intensas chuvas que causam um fluxo de água na superfície. Esse fluxo de água liquefaz o material superficial, resultando em um movimento descendente de um material viscoso composto por lama e detritos rochosos. Essa forma de movimento de massa possui um alcance considerável e é altamente destrutiva (Figura 4.3).

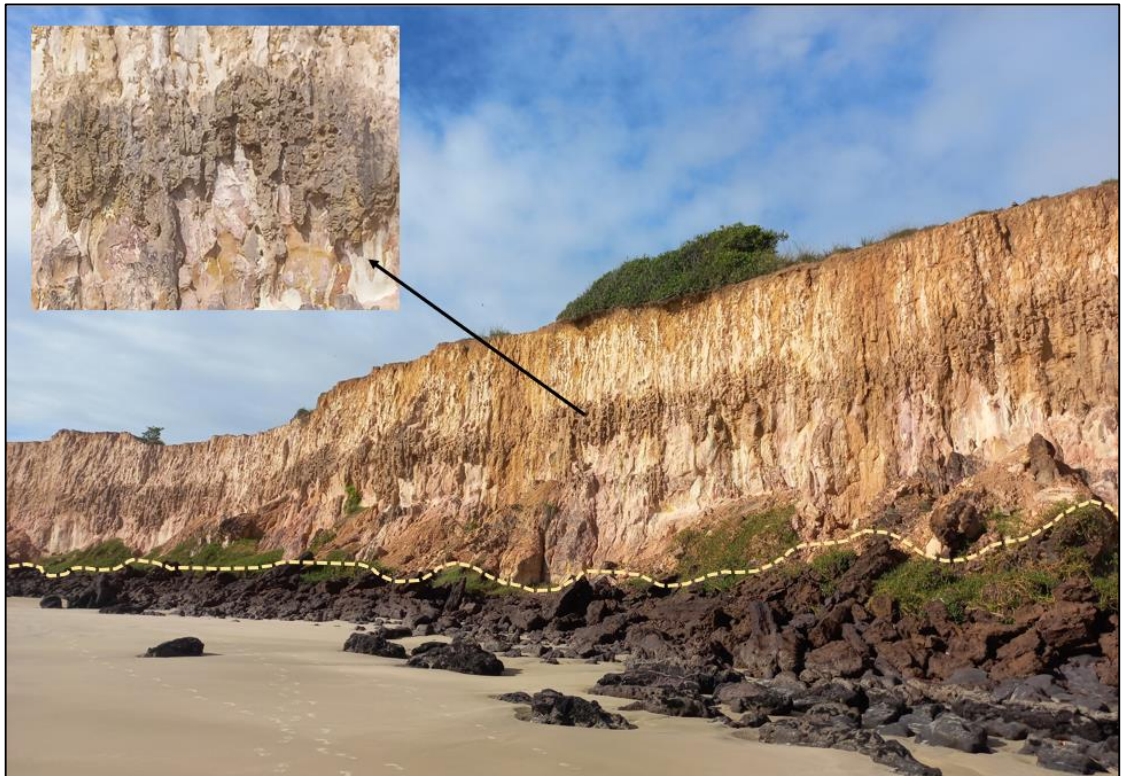
Figura 6.3 – Falésias da praia de Cotovelo. Em destaque verifica-se uma visão ampliada de um trecho das falésias exibindo algumas cavidades erosivas. Em sua base nota-se a presença da plataforma de abrasão demarcada em amarelo.

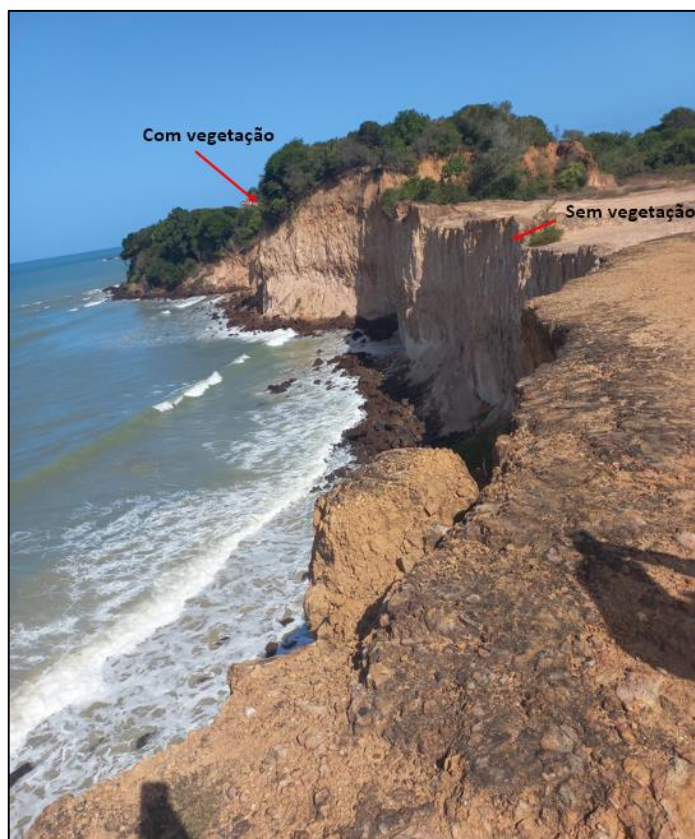
Figura 6.4 – Vista de cima das falésias de Cotovelo. A parte coberta por vegetação apresenta uma inclinação mais suave em comparação com a área desprovida de vegetação. O trecho com uma inclinação mais pronunciada sofreu desabamentos alguns meses antes da realização da atividade de campo.

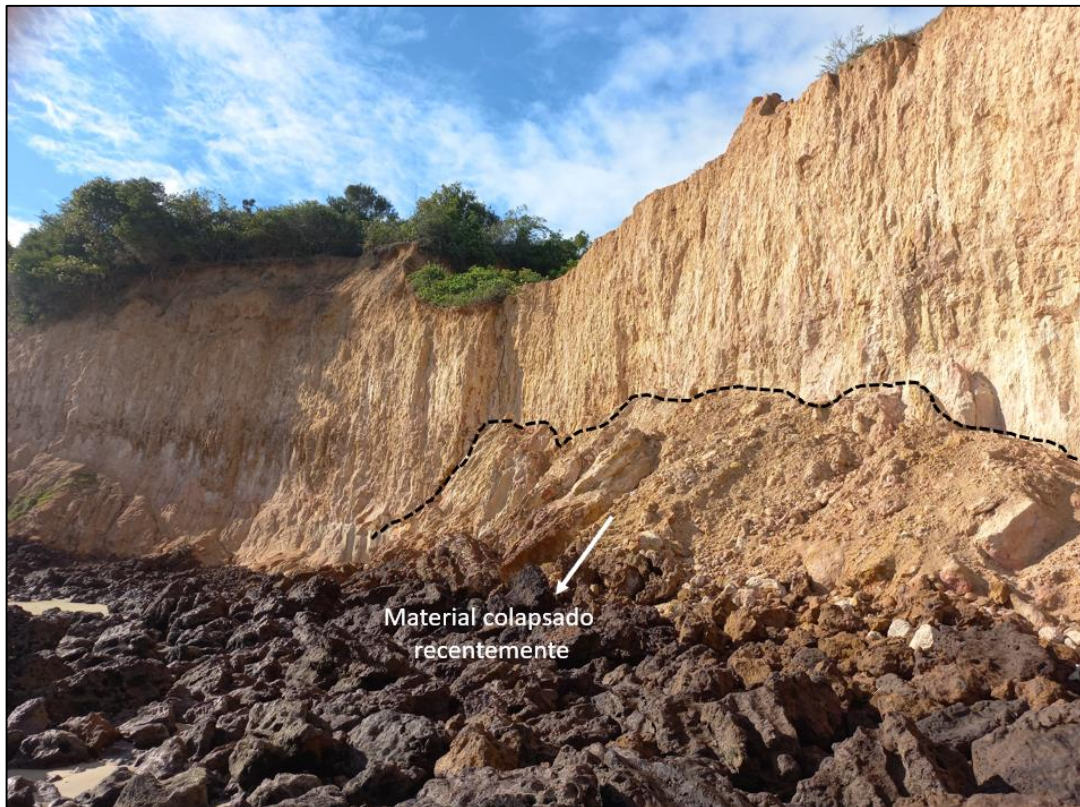
Figura 6.6 – Falésias da Praia de Cotovelo. Em destaque o material que sofreu deslocamento.

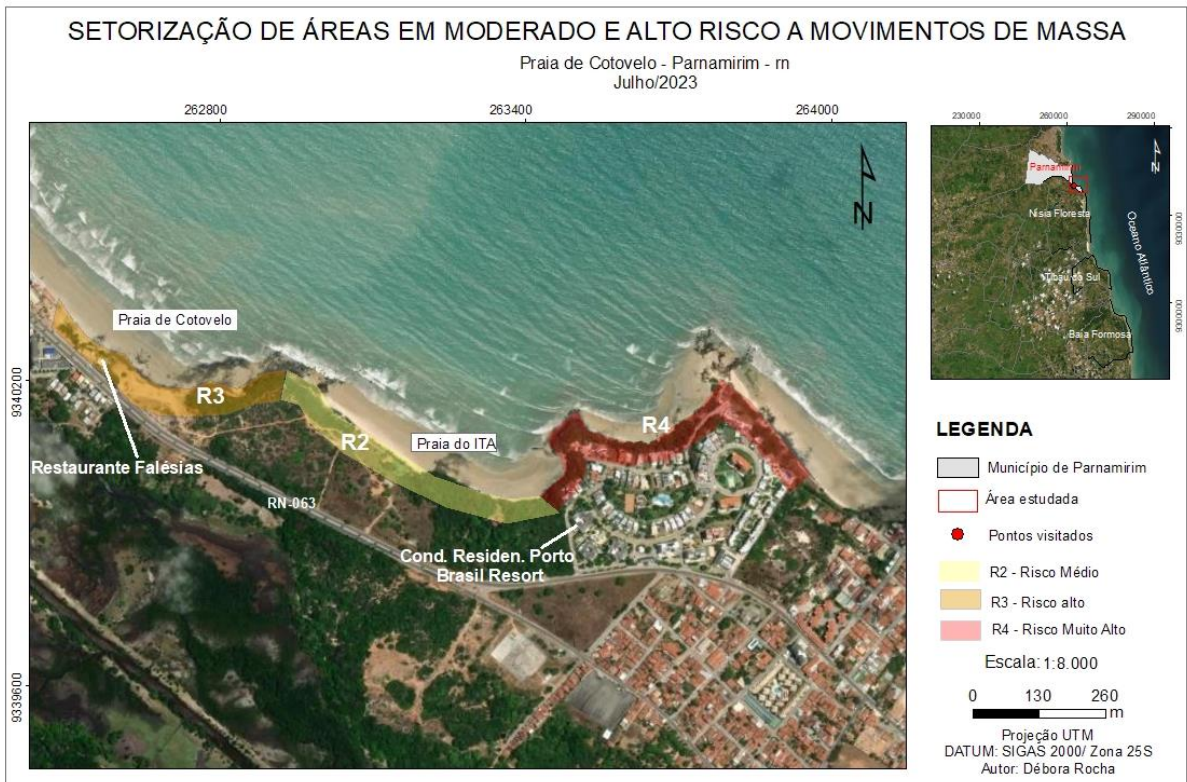
Figura 6.7 – Mapa de setorização de áreas de risco na Praia de Cotovelo, município de Parnamirim.

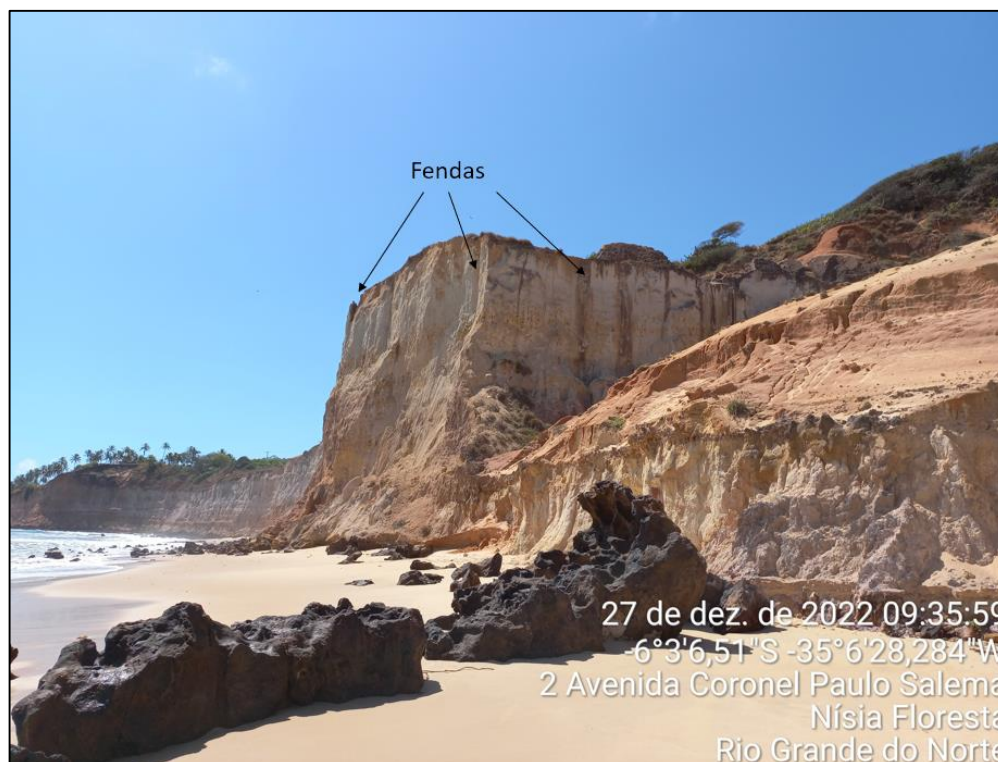
Figura 6.8 – Falésias da Praia de Barra de Tabatinga. Nota-se a presença de varias fendas nas rochas da Formação Barreiras. Atenta-se também uma menor quantidade de material na plataforma de abrasão marinha do que na Praia de Cotovelo.

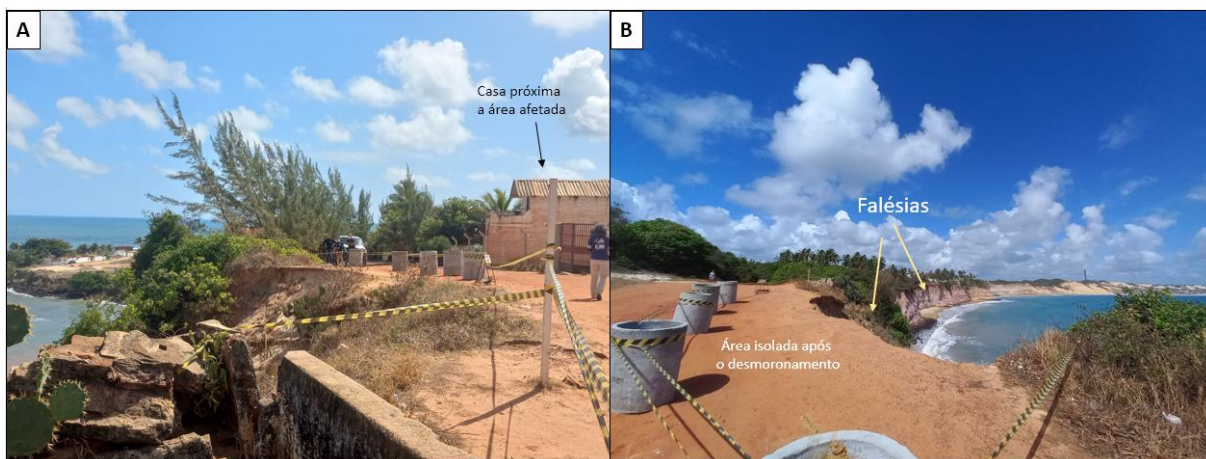
Figura 6.9 – Trecho de uma via que desmoronou a poucos dias antes do campo. Observa-se que o trecho não é pavimentado e é uns dos principais acesso a praia e a parte urbanizada.

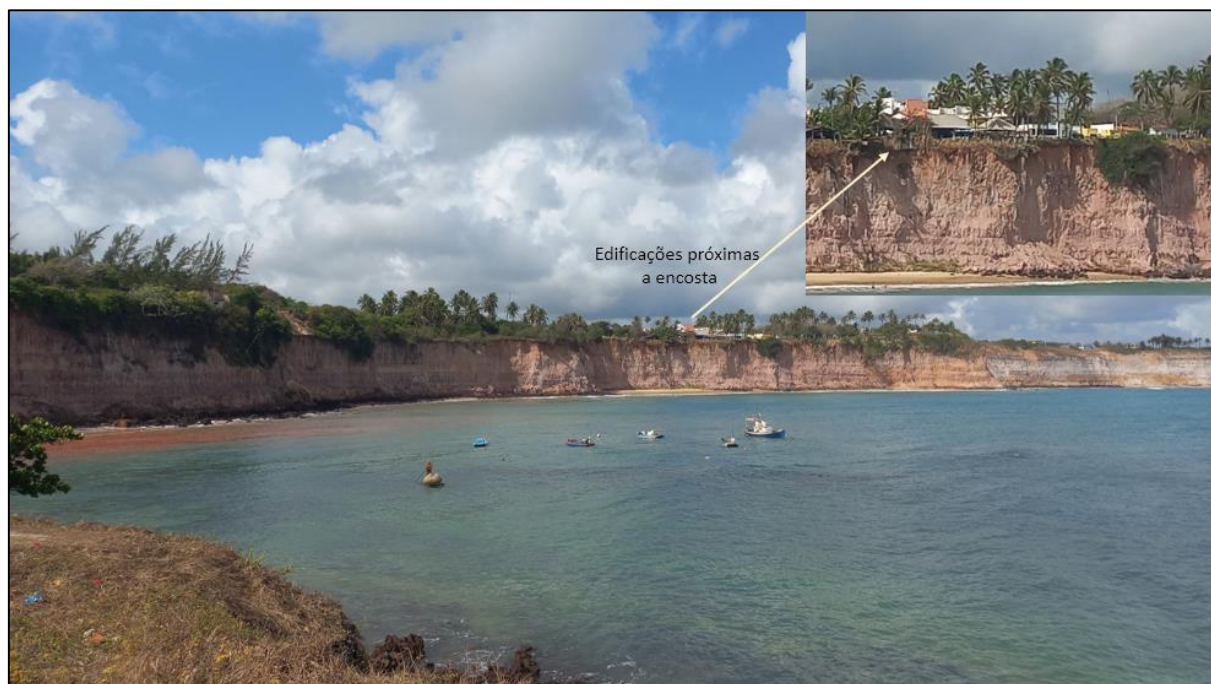
Figura 6.10 – Estabelecimentos em cima e bem próximos a escarpas das falésias em Barra de Tabatinga.

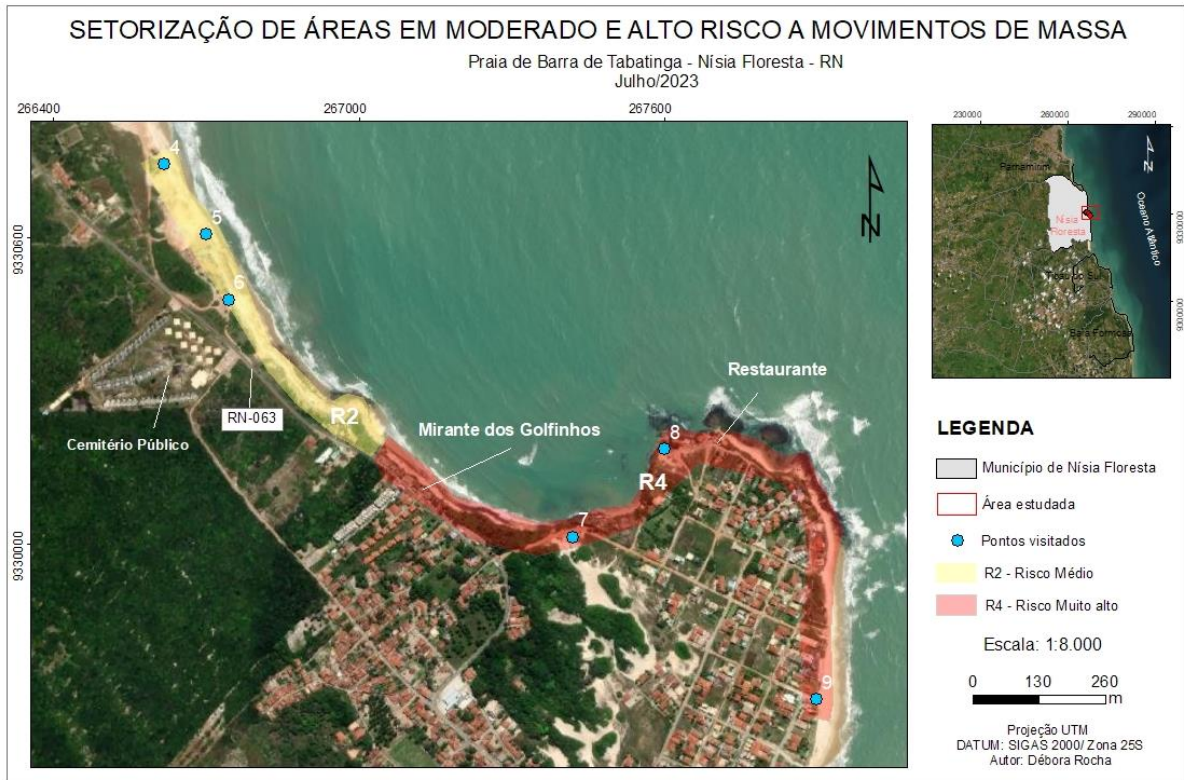
Figura 6.11 – Mapa de setorização de áreas de risco na Praia de Barra de Tabatinga, município de Nísia Floresta.

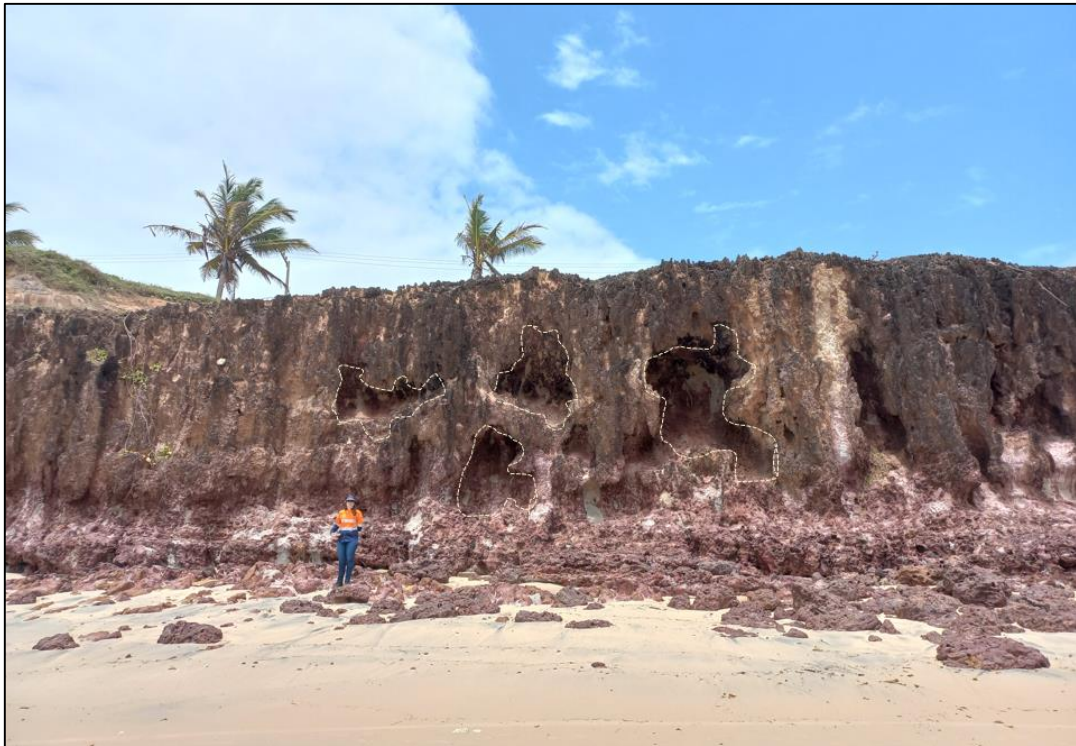
Figura 6.12 – Aspecto das falésias da formação Barreiras localizadas na Praia de Sibaúma, Tibau do Sul. Em destaque diversas cavidades erosivas presente no material rochoso.

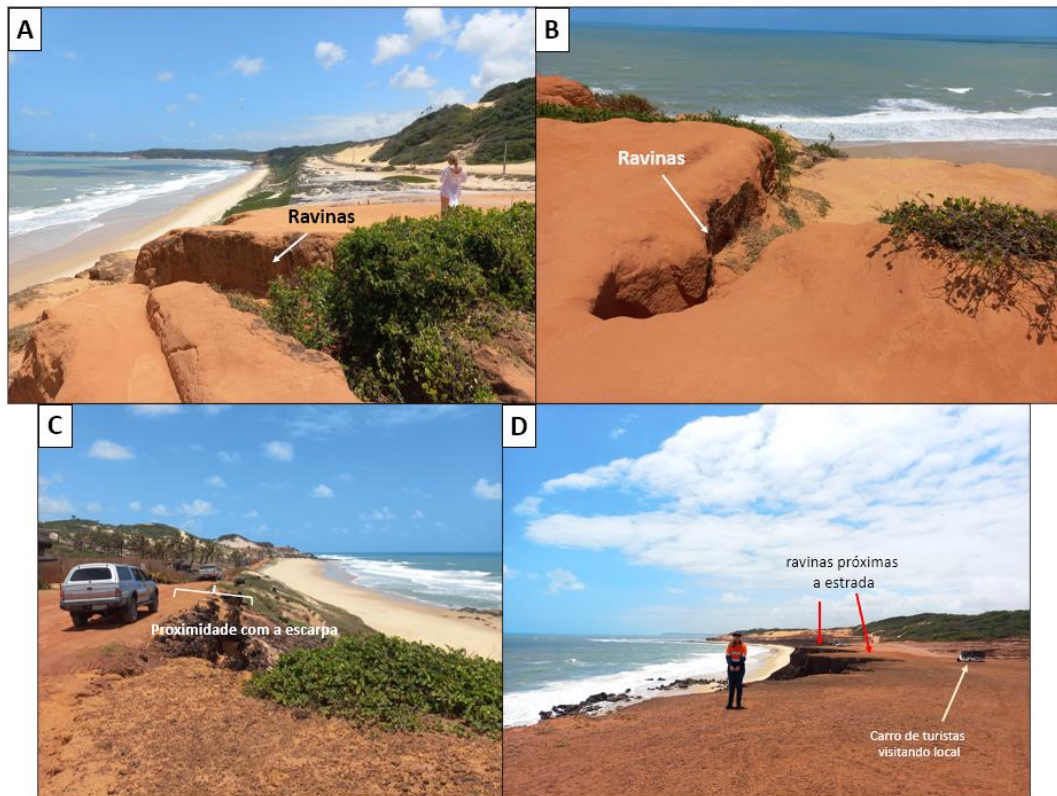
Figura 6.13 – Em A, nota-se a presença de ravinas acentuadas e ao lado uma turista. Em B, visão de cima das ravinas. Em C, observa-se a proximidade com qual os carros chegam próximos a escarpa das falésias; E em D, configura-se a mesma situação, em destaque um carro de turistas que visitavam o local.

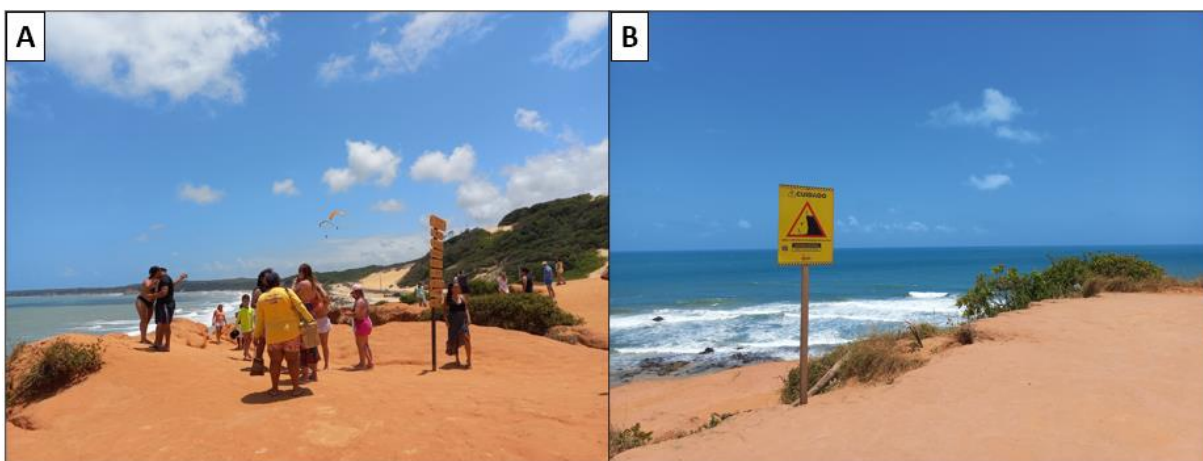
Figura 6.14 – Em A, vários visitantes tirando fotografias em cima do topo das falésias com algumas feições de ravinamento. Em B, presença de placa de perigo indicando risco de queda de blocos no mesmo local.

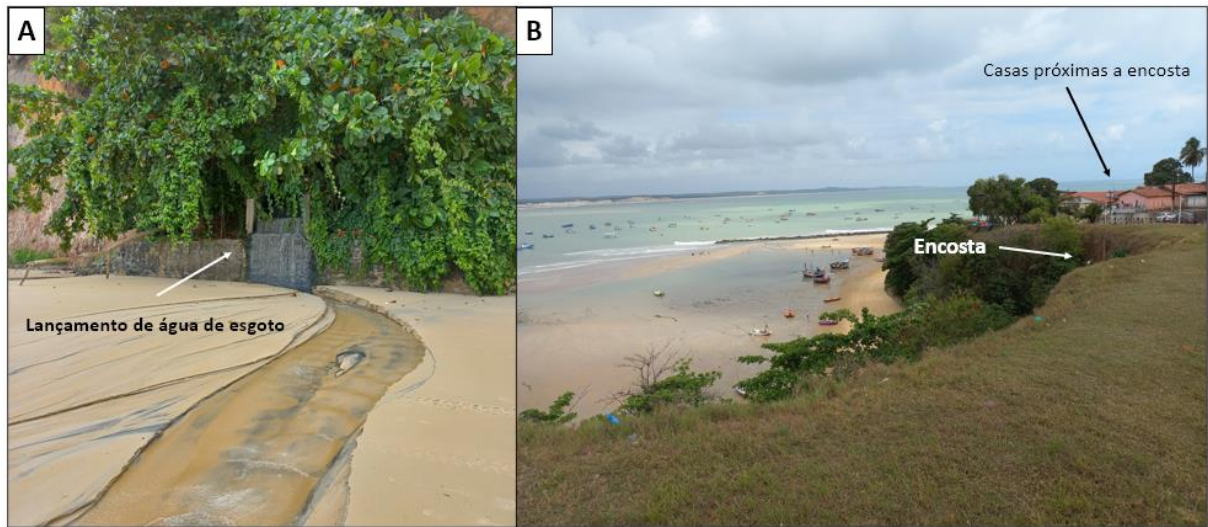
Figura 6.16 – Em A, nota-se a proximidade de algumas casas com a encosta. E em B, a rede de esgoto que passa por dentro da encosta para o escoamento da água até o mar.

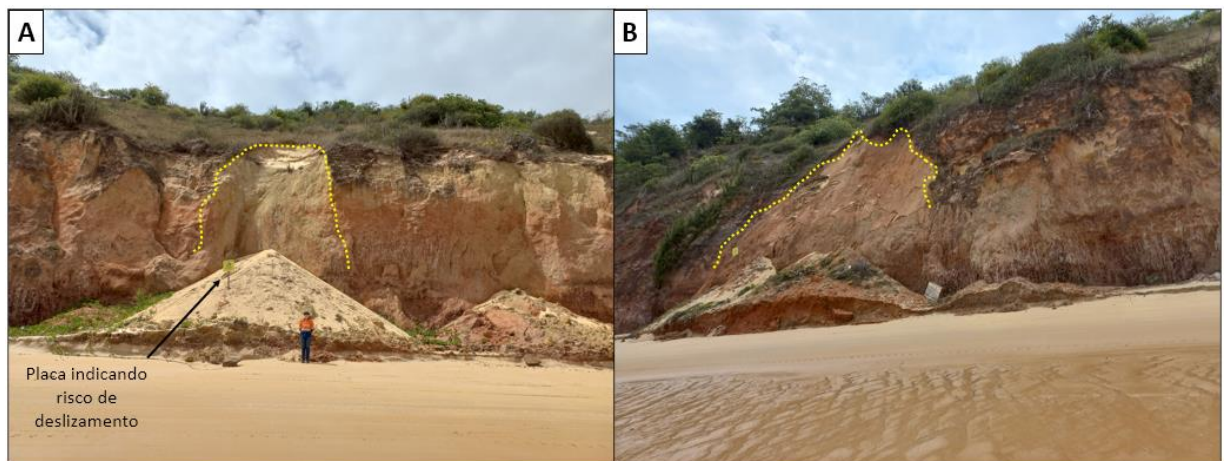
Figura 6.17 – Trechos com cicatrizes de deslizamentos. Tanto em A quanto em B, observa-se o material colapsado logo em baixo da encosta, com placas indicativas de risco de deslizamento.

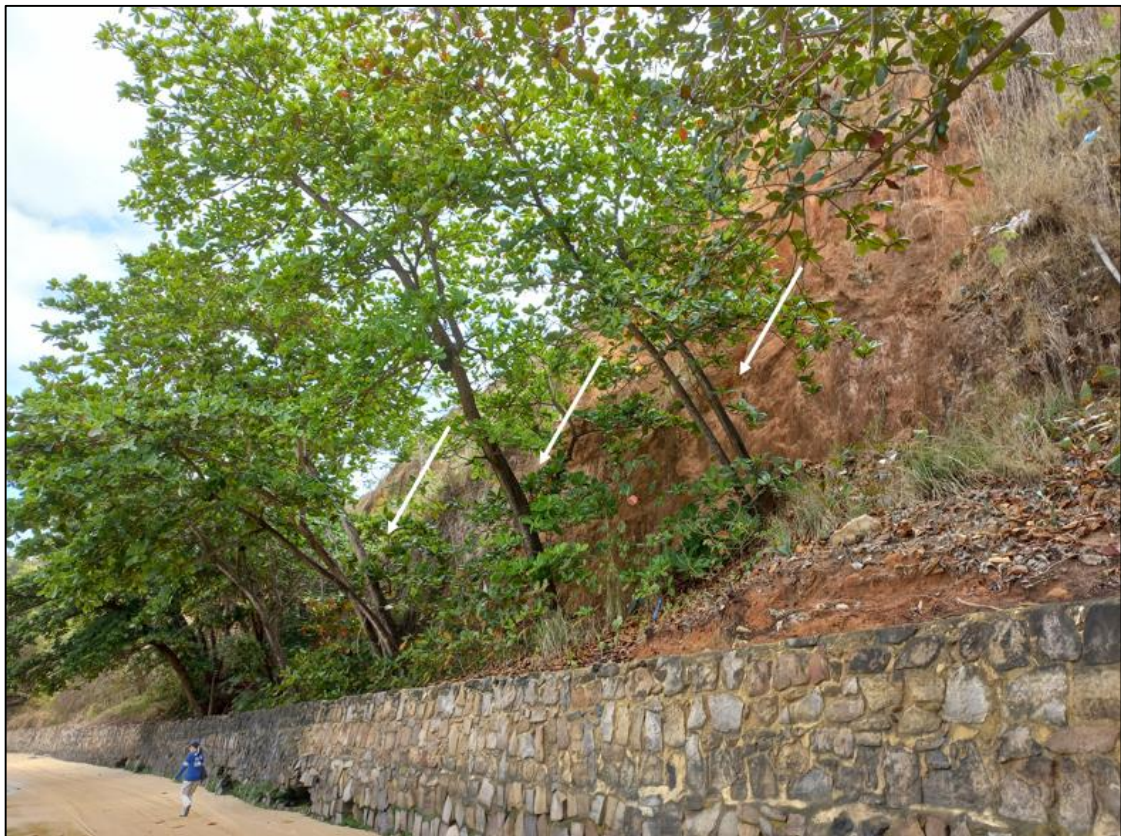
Figura 6.19 – Diversas árvores inclinadas indicando movimento de massa.

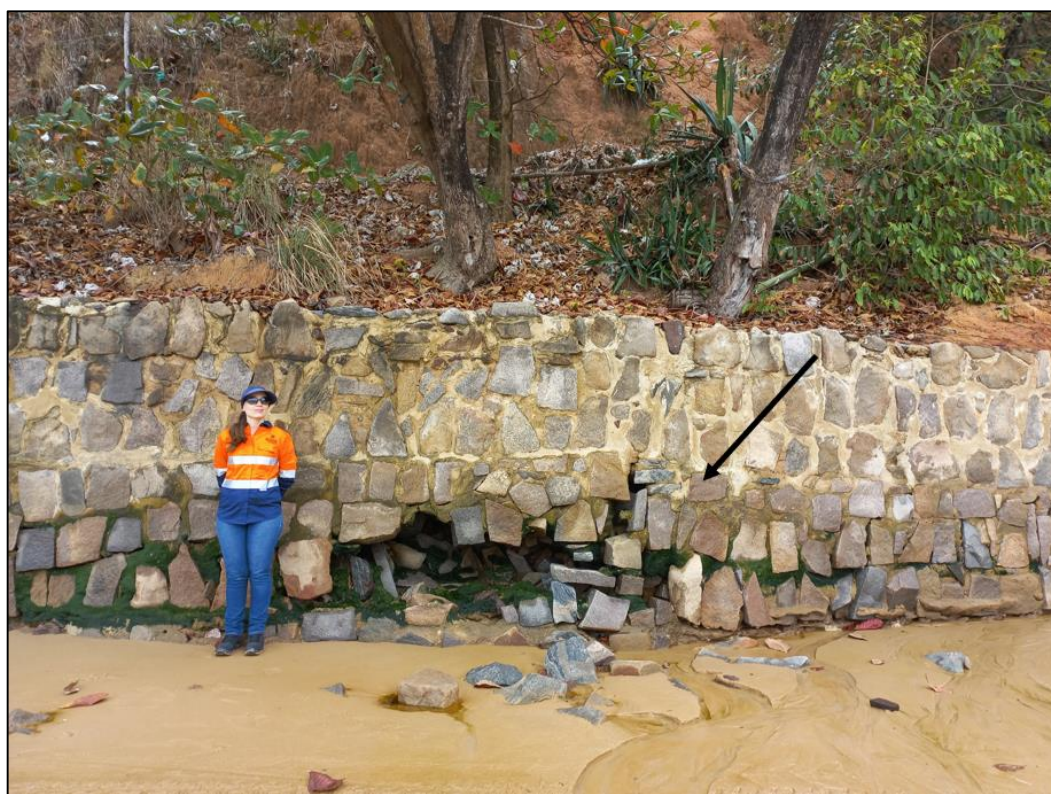
Figura 6.20 - Registro fotográfico da estrutura de contenção (muro de arrimo) danificado na Praia do Porto, localizada no município de Baía Formosa. A foto foi capturada em 25 de outubro de 2022, destacando que a última revitalização ocorreu em junho de 2022.

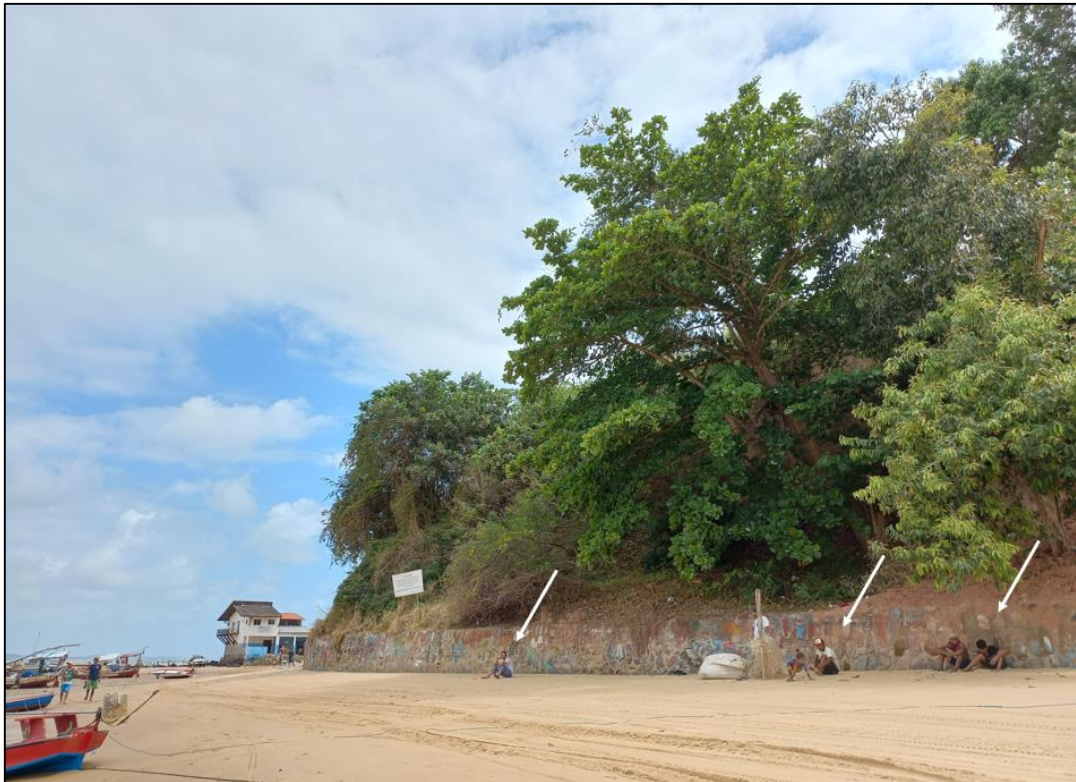
Figura 6.21 – Moradores locais sentados na base da encosta que se encontra instável, indicada plena inclinação das árvores.

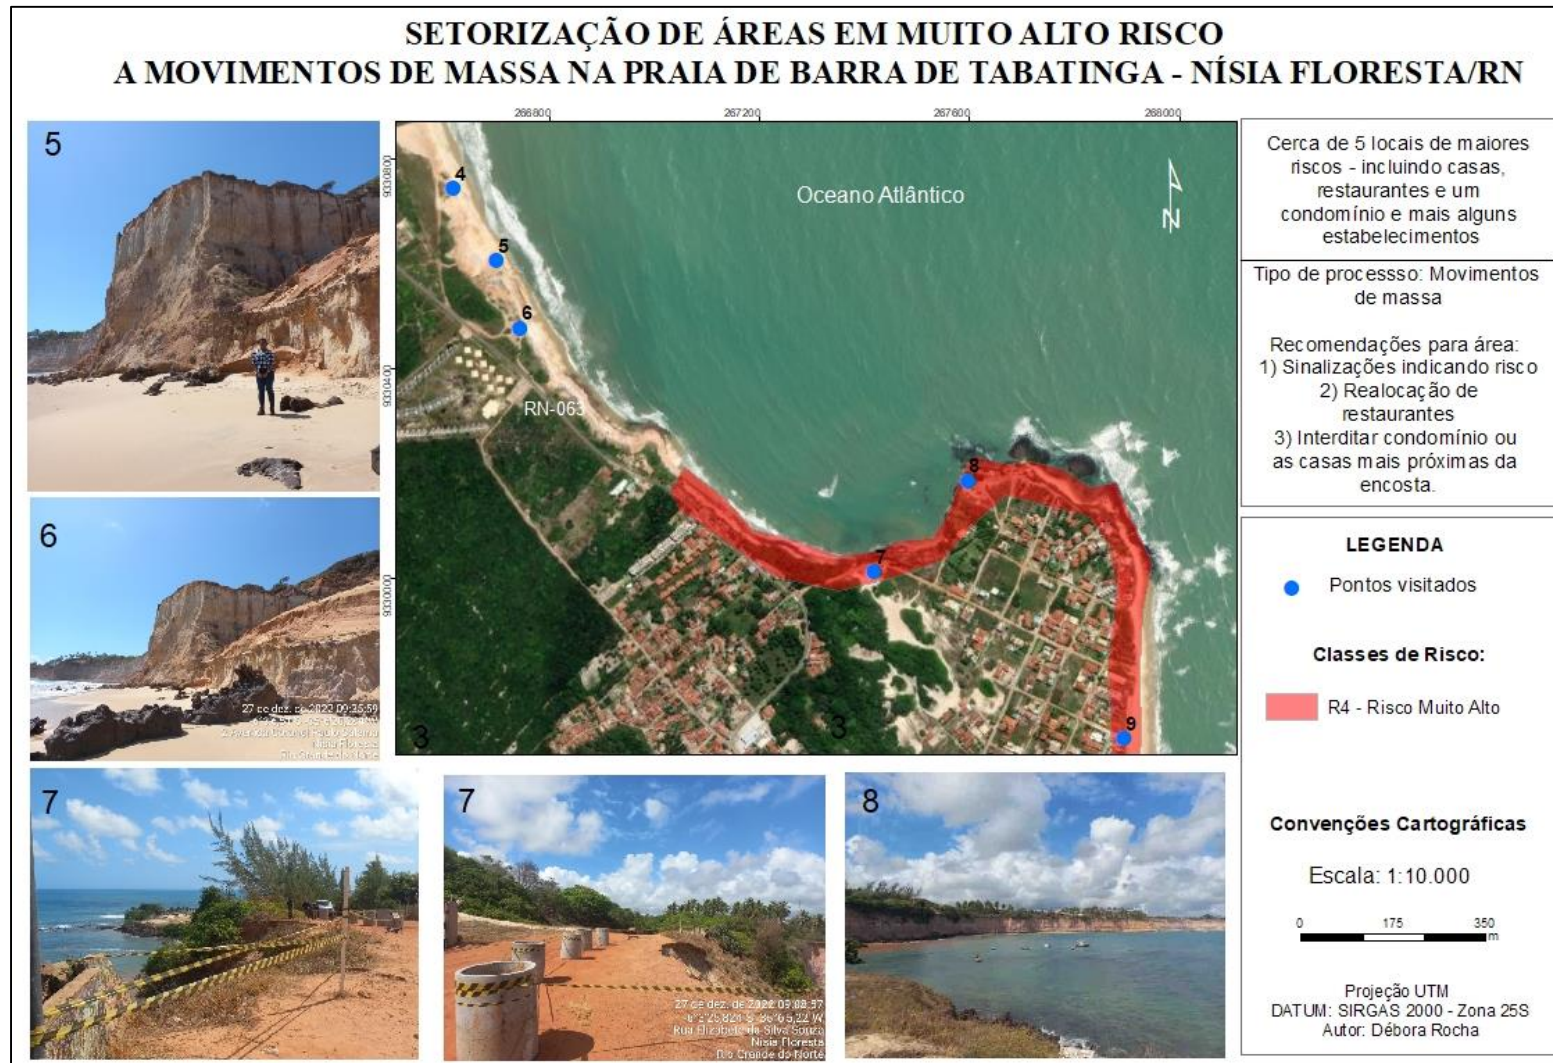
Figura 6.24 - Mapa índice de Risco com os setores definidos R4 (muito alto risco), no que se refere à ocorrência de movimentos gravitacionais de massa na Praia de Barra de Tabatinga – Nísia Floresta/RN.

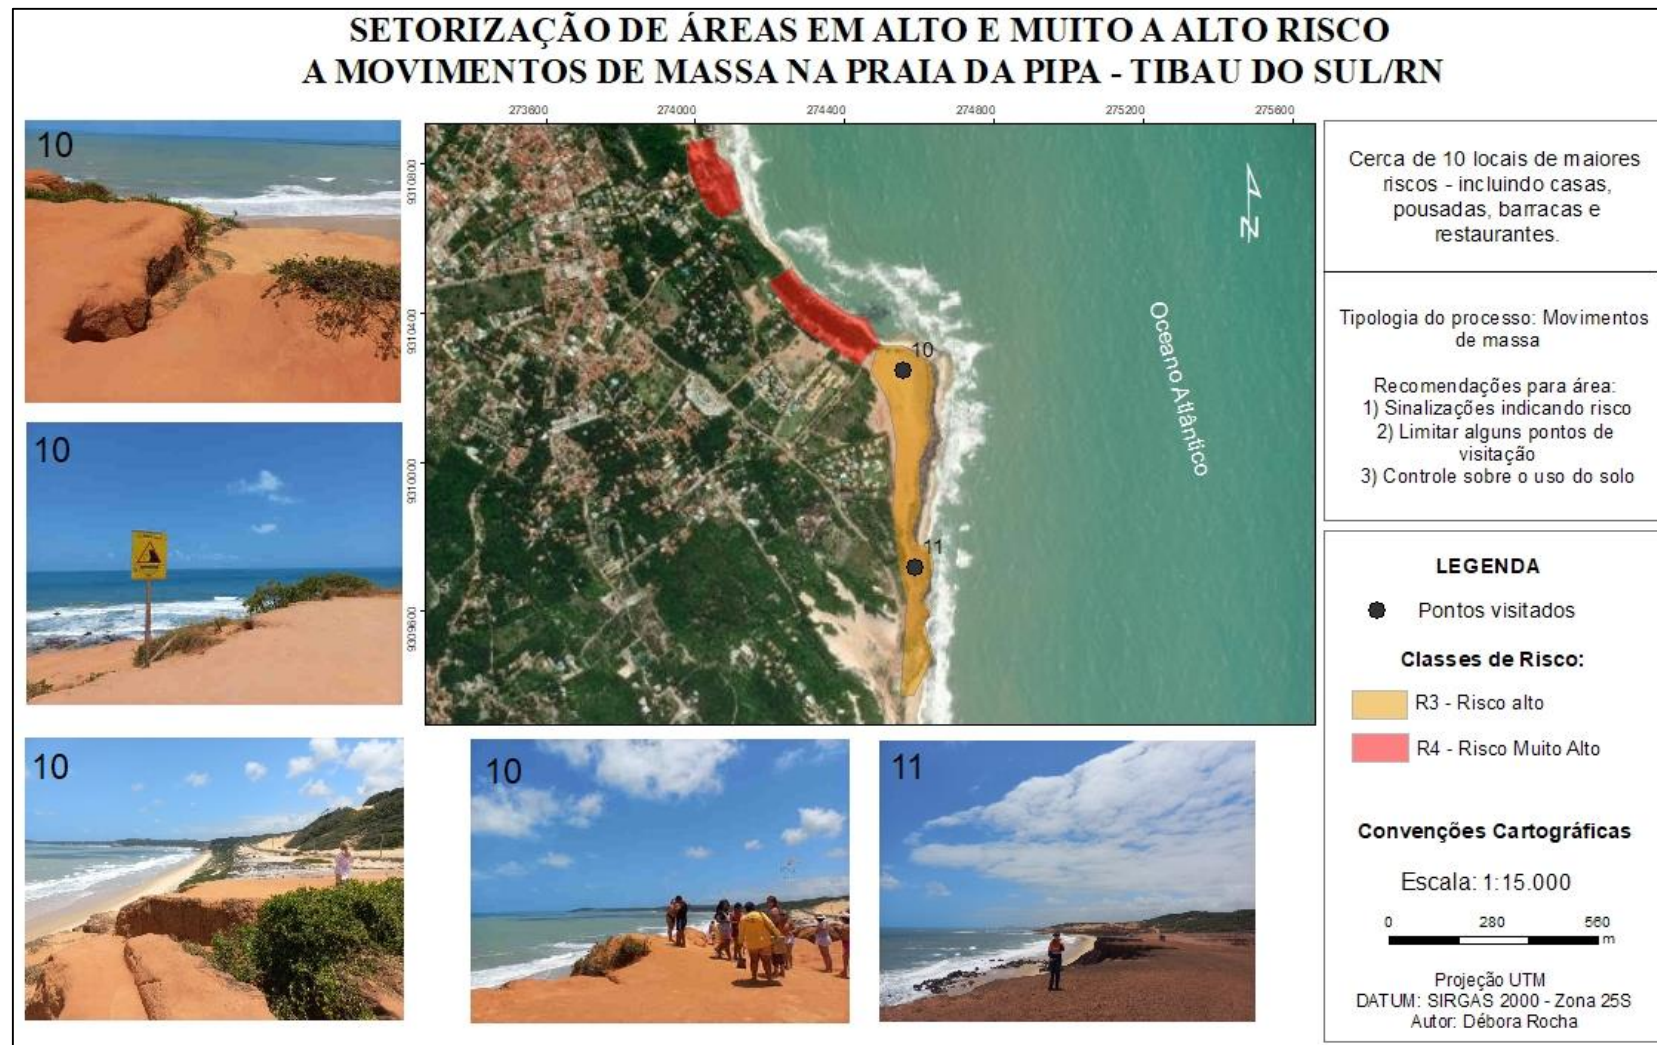
Figura 6.25 - Mapa índice de Risco com os setores definidos como R3 (alto risco) e R4 (muito alto risco), no que se refere à ocorrência de movimentos gravitacionais de massa na Praia da Pipa– Tibau do Sul/RN.
