UNIVERSIDADE FEDERAL DO RIO GRANDE DO NORTE
CENTRO DE CIÊNCIAS EXATAS E DA TERRA
DEPARTAMENTO DE GEOLOGIA
RELATÓRIO DE GRADUAÇÃO

**MAPEAMENTO E CARACTERIZAÇÃO DE ÁREAS DE RISCO ASSOCIADAS A
MOVIMENTOS DE MASSA NAS FALÉSIAS DO LITORAL SUL NO RIO GRANDE
DO NORTE**

Natal/RN
Julho de 2023

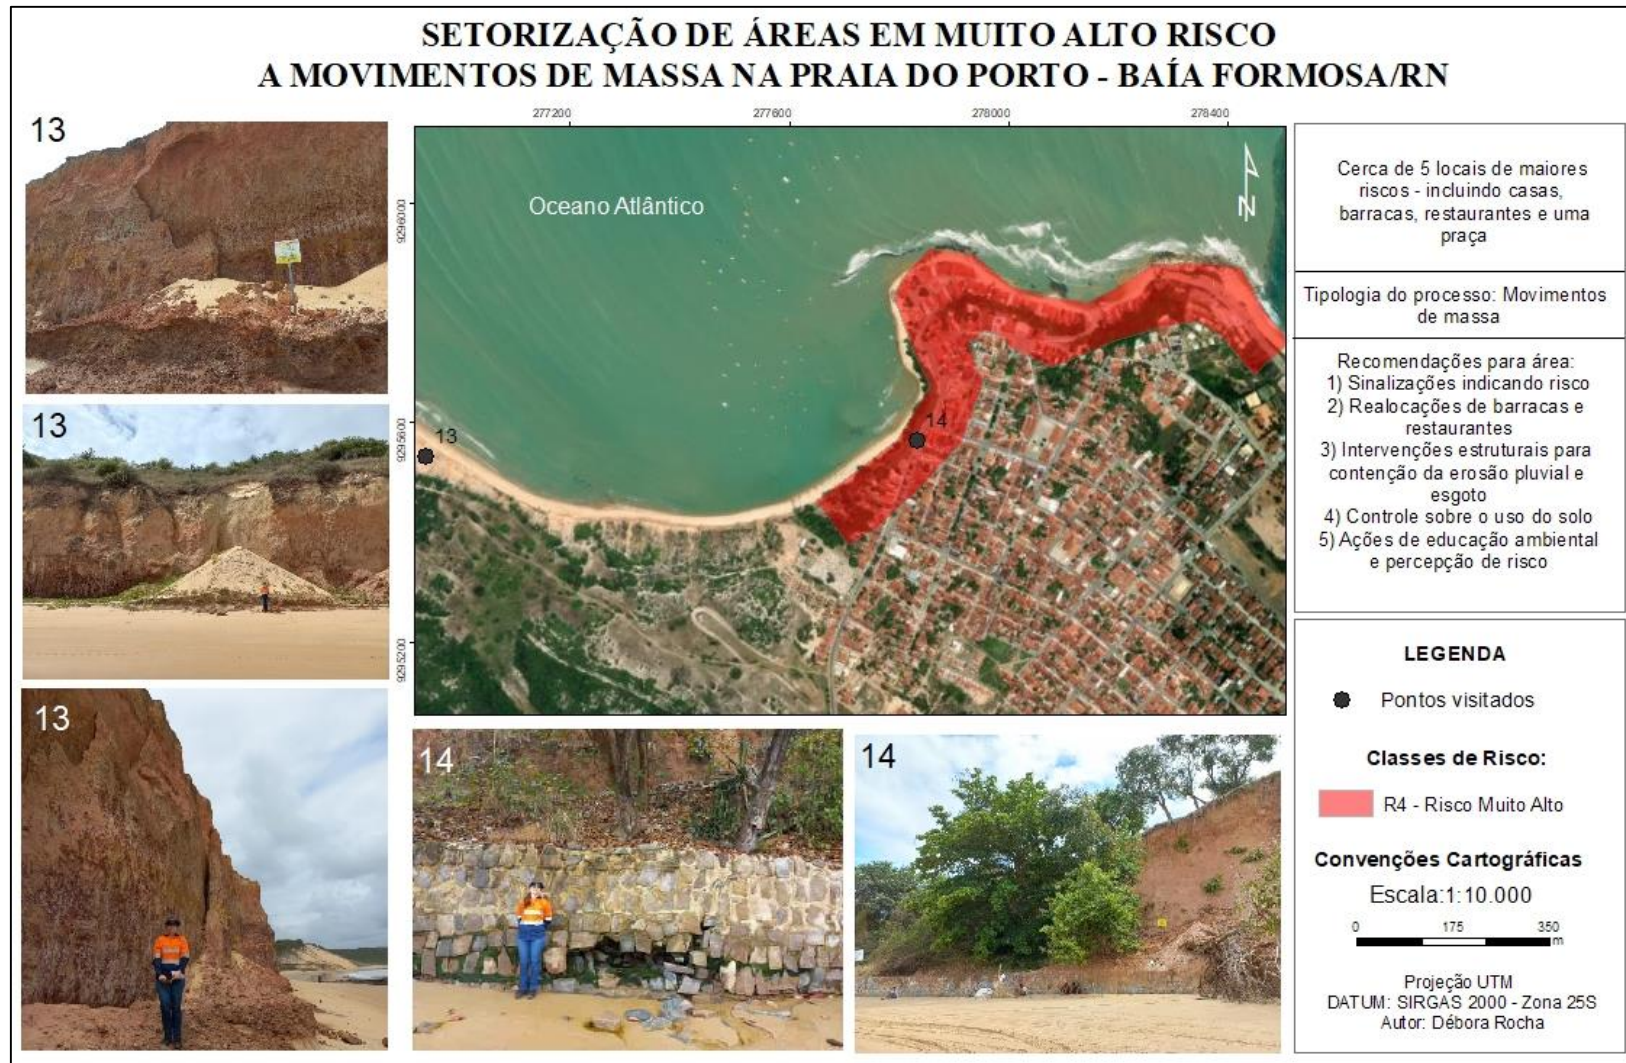
Figura 6.26 - Mapa índice de Risco com os setores definidos R4 (muito alto risco), no que se refere à ocorrência de movimentos gravitacionais de massa na Praia do Porto – Baía Formosa/RN.
