**UNIVERSIDADE FEDERAL DO RIO GRANDE DO
NORTE CENTRO DE TECNOLOGIA (CT)
CENTRO DE CIÊNCIAS EXATAS E DA TERRA (CCET)**

**PROGRAMA DE PÓS-GRADUAÇÃO EM CIÊNCIA E
ENGENHARIA DE MATERIAIS**

TESE DE DOUTORADO

**Efeito do envelhecimento acelerado em compósitos utilizados
para recuperação de dutos na indústria petrolífera**

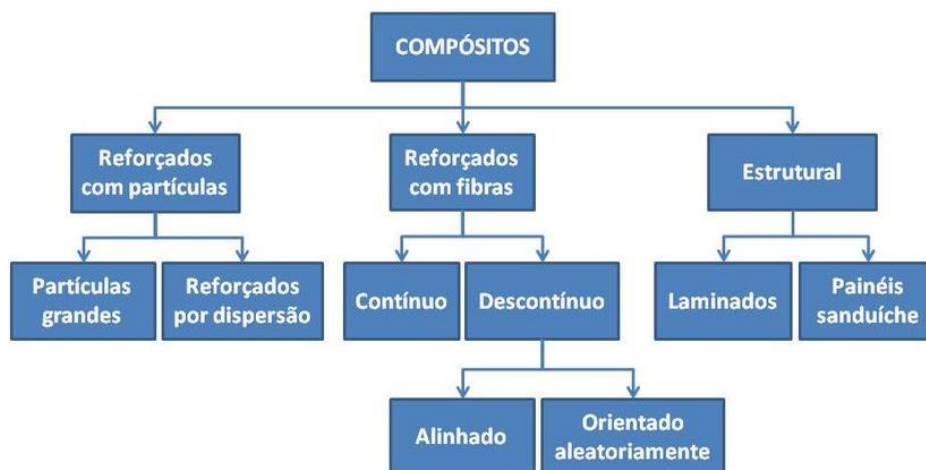
Os materiais compósitos estão enquadrados em três classificações, como mostra a Figura 2.1.

Figura 2.1- Classificação dos materiais compósitos. Fonte: Adaptado (Callister e Rethwisch, 2007).

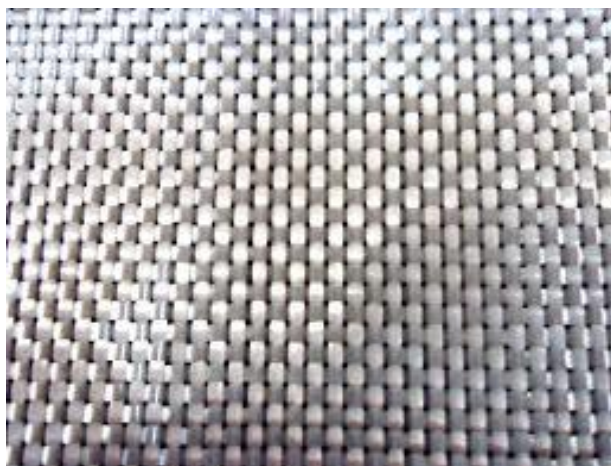
O reforço mais utilizado para compósitos poliméricos termorrígidos são os tecidos. Os tecidos são formados por fibras que se entrecruzam em posições mutuamente perpendiculares, alternadas nas posições superiores, inferiores ou transversais. O arranjo bidirecional é estabelecido entre as fibras que se estendem pelo comprimento do tecido, conhecidas como urdume, e as perpendiculares a este, denominadas de trama (Botelho, 2002). Na Figura 2.5, está representado um exemplo de um tecido de fibra de vidro com orientação 0/90°.

Figura 2.5– Tecido de fibra de vidro. Fonte: TEXIGLASS,2021.

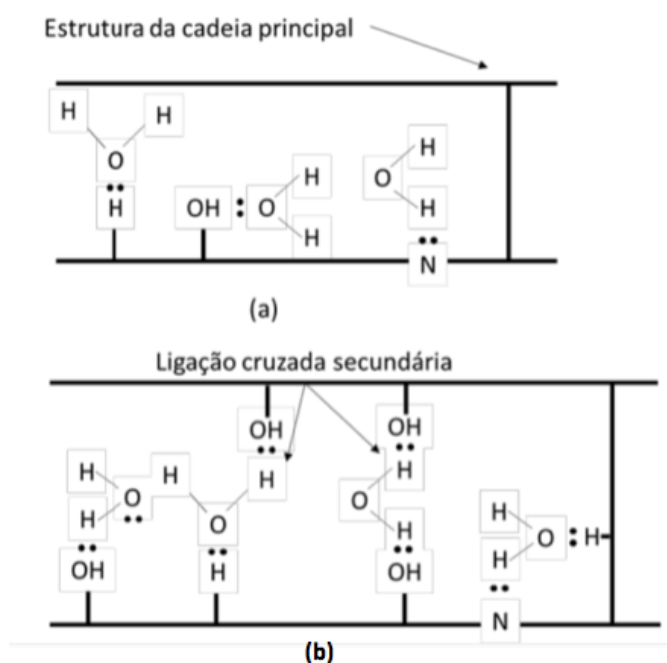
de hidrogênio, porém há a formação de multi-sítios de conexão, que formam ligações cruzadas secundárias. A ligação tipo II, diferentemente da tipo I, apresenta uma energia de ativação maior, sendo mais difícil de ser removida por dessecção, assim, é considerada um processo irreversível. Foi observado também que as três formas de absorção de água pela resina epóxi inicialmente promoveram uma redução nos valores de temperatura de transição vítrea T_g , devido à ligação tipo I, que hidrolisa algumas interações de van der Waals e pode diminuir a reticulação da resina, o que confere uma maior mobilidade à cadeia polimérica. Passado este estágio de saturação inicial, foi observado um aumento da T_g , devido às ligações tipo II com a resina, o que promoveu a formação de ligações cruzadas secundárias. A Figura 2.6 apresenta como são as ligações tipo I e tipo II.

Figura 2.6 – (a) Molécula de água ligada à resina através de uma ligação de hidrogênio. (b) Ligação tipo II. Molécula de água ligada à resina através de ligações de hidrogênio em multi-sítios de conexão. Fonte: Adaptado Zhou e Lucas (1999).

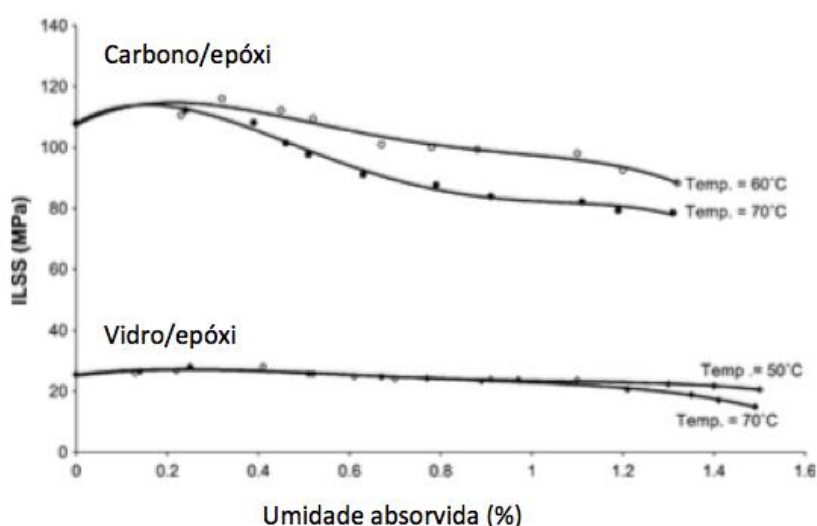
(Ray, 2006) estudou a resistência ao cisalhamento interlaminar (ILSS) de compósitos de fibra de carbono/resina epóxi e fibra de vidro/resina epóxi em testes de absorção de água realizados nas temperaturas de 60 e 70 °C e 50 e 70 °C, respectivamente. Os resultados obtidos mostraram que os valores de resistência foram de no mínimo o dobro para fibra de carbono/resina epóxi durante toda a análise, como pode ser observado na Figura 2.11.

Figura 2.11– Comparação dos valores de ILSS dos compósitos de fibra de carbono/resina epóxi e fibra de vidro/resina epóxi com a umidade absorvida em duas condições higrotérmicas diferentes. Fonte: Ray, 2006.

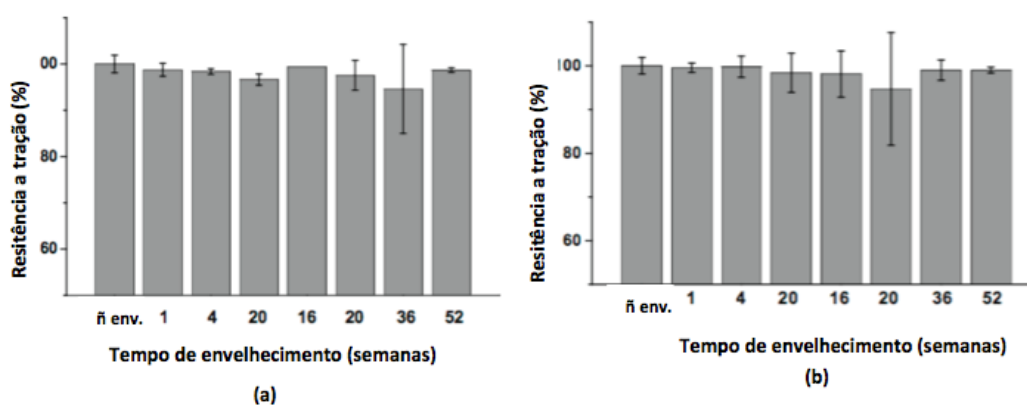
Também foi observado por (Barjasteh *et al.*, 2009) que a resistência à tração permaneceu essencialmente inalterada pela oxidação térmica após 52 semanas de exposição, como mostra a Figura 2.14.

Figura 2.14- Resistência à tração do compósito híbrido exposto em (a) 180 °C e (b) 200 °C em ar por 52 semanas. Fonte: Barjasteh *et al.*, 2009.

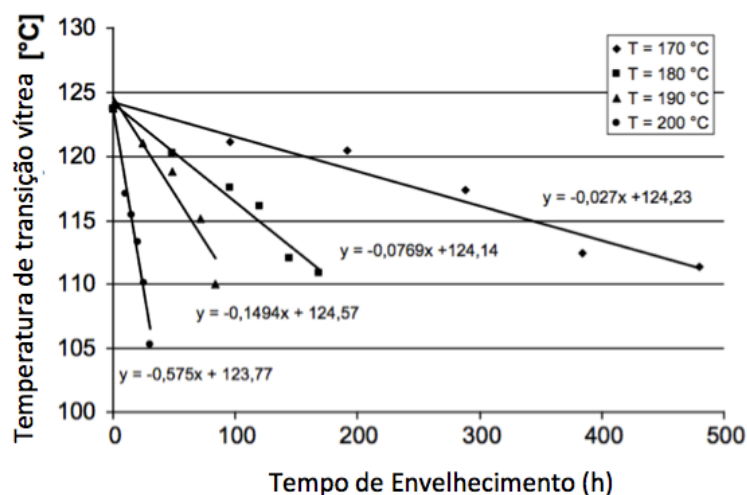
A alteração dos valores de Tg ao longo do envelhecimento térmico foi posteriormente utilizada para o gráfico de Arrhenius do substrato. Foi observado que a temperatura de transição do vítrea diminui rapidamente com o aumento da temperatura, como mostra a Figura 2.15 (Polanský *et al.*, 2009).

Figura 2.15- Influência da temperatura e tempo de tratamento na temperatura de transição vítrea. Fonte: Adaptado de Polansky et al., 2009.

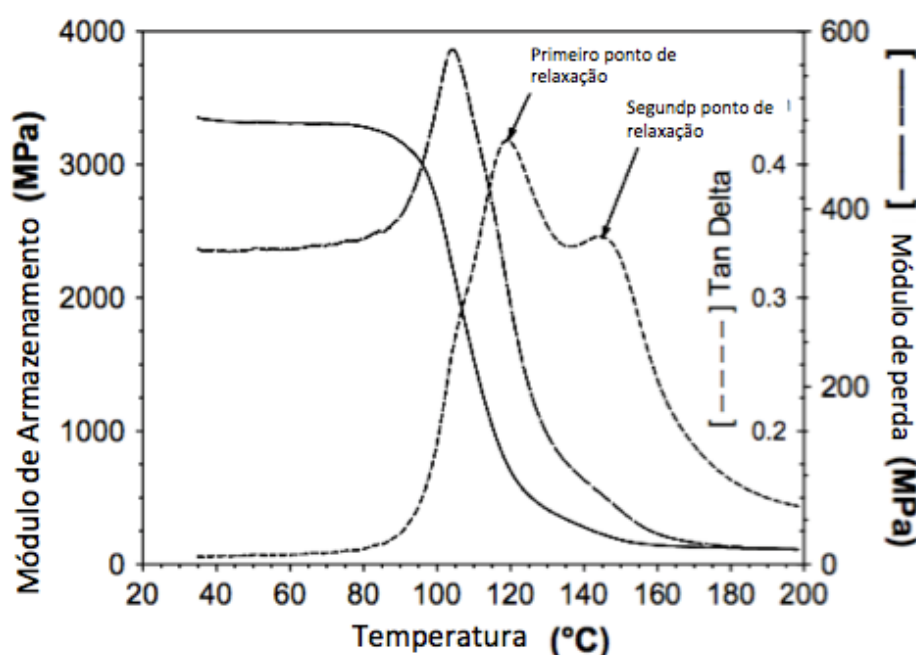
Na análise de DMA, mostrada na Figura 2.16, observa-se que as amostras, na maioria das vezes, apresentaram um máximo (processo de relaxamento), que é a temperatura na qual o material polimérico sofre a mudança máxima na mobilidade das cadeias poliméricas, definição que corresponde à temperatura de transição vítrea. Em alguns casos (para amostras mais envelhecidas), outro processo de relaxamento menos pronunciado também foi registrado pela DMA. Este relaxamento menos pronunciado provavelmente corresponde a mudanças na estrutura interna do laminado (Polanský *et al.*, 2009).

Figura 2. 16- Resultados de DMA da amostra após tratamento térmico de 200 °C por 30 h. Fonte: Adaptado de Polansky *et.al*, 2009.

Como observado anteriormente, o DMA também registrou outro processo de relaxamento (menos pronunciado) nas amostras mais envelhecidas. Para verificação deste processo, foram examinadas as estruturas superficiais e internas do laminado testado. Assim, amostras de material virgem e envelhecido tratadas a uma temperatura de 200 °C por 30 h foram analisadas, como mostra a Figura 2.16. A análise microscópica da amostra mostra a presença de pequenas regiões de pronunciada degradação, tanto na superfície quanto na estrutura interna, que são, provavelmente, as

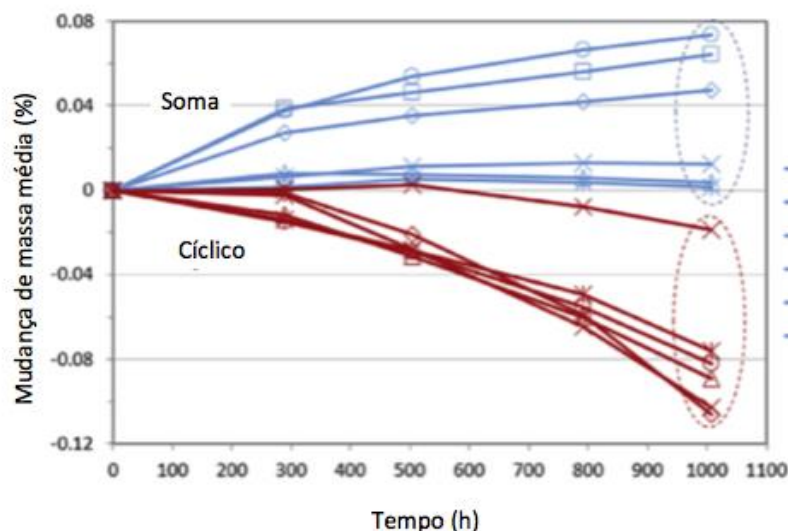
Figura 2.21- Mudanças de massa para seis compósitos testados sob alternância cíclica de UV/condensação e as somas de mudanças de massa sob condições individuais de UV e condensação com o tempo. Fonte: Adaptado de Lu *et al.*, 2016.

Se as somas das variações de massa sob as exposições individuais forem comparadas com as mudanças na massa sob a condição combinada de UV/condensação, um efeito muito interessante pode ser observado imediatamente (Fig. 2.21). As somas dos efeitos individuais sobre as mudanças de massa são positivas e muito menores do que as mudanças na massa sob os ambientes combinados, que são não apenas maiores, mas também negativos. Isto demonstra claramente que os efeitos sinérgicos no envelhecimento sob UV/condensação/temperatura/tempo dos seis compósitos são bastante fortes e apresenta danos muito superiores aos efeitos individuais. As perdas médias de massa sob condições cíclicas para todos os seis compósitos foram cerca de 100% maiores que os ganhos de massa da superposição

simples dos ambientes de UV e condensação para os mesmos compósitos (Lu *et al.*, 2016).

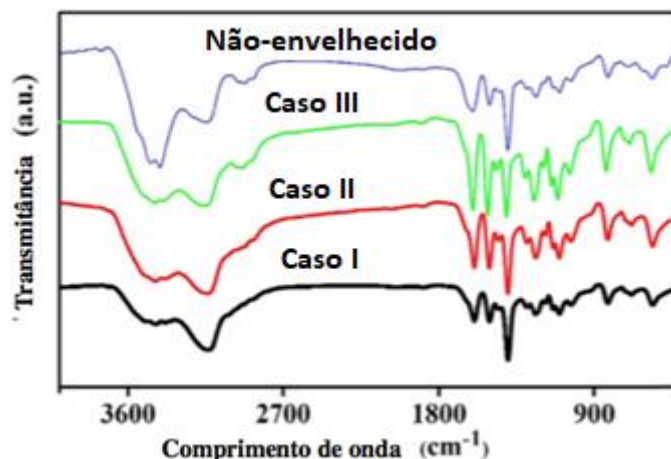
Figura 2.24- Os espectros de FTIR das amostras envelhecidas por 28 dias para os três casos e para a amostra não envelhecida. Fonte: Adaptado de WANG,et.al., 2016.

Também foram realizadas análises de espectroscopia de infravermelho por transformada de Fourier (FTIR) para verificar as variações moleculares químicas das amostras envelhecidas para os três casos, após 28 dias e da amostra não-envelhecida, conforme mostrado na Figura 2.24. Após o processo de envelhecimento higrótermico de 28 dias, a banda de absorção do grupo O-H entre 3300 cm^{-1} e 3000 cm^{-1} aumenta e se desloca para números de onda mais altos, indicando mais associações de bandas de hidrogênio e mais absorção de água, o que é consistente com a análise de absorção de umidade (Wang *et al.*, 2016).

Em contraste, a intensidade da banda de absorção do grupo N-H entre 3600 cm^{-1} e 3300 cm^{-1} diminui na ordem acima. A razão pode ser o processo de pós-cura, durante o qual os grupos amino secundários residuais reagem com o agente de cura. Além disso, umidade mais elevada contribui mais fortemente para a finalização da pós-cura. Enquanto isso, a intensidade da banda próxima a 2930 cm^{-1} diminui, indicando a oxidação de grupos C-H em grupos metila. A redução da absorção da banda próxima a 1040 cm^{-1} , correspondente à vibração de estiramento simétrico da C-O- ϕ (ϕ representa anel benzeno), indica a destruição da C-O- ϕ durante o envelhecimento higrótermico. Enquanto a banda perto de 1240 cm^{-1} se amplia e se move em direção a números mais baixos de onda, verificando a formação da banda de ϕ -O- ϕ (Wang *et al.*, 2016).

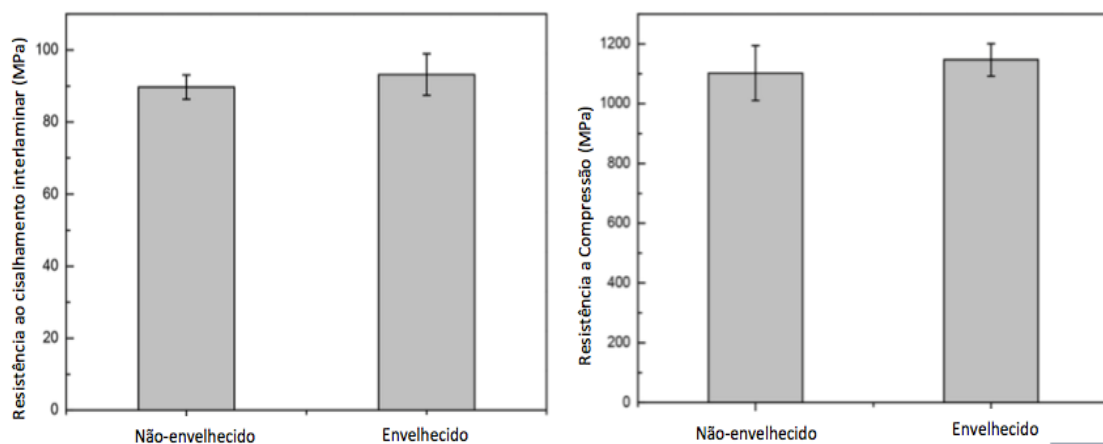
Figura 2.26 - (a) Resultados ILSS para amostras não-envelhecidas e envelhecidas. (b) Resultados de resistência a compressão para amostras não-envelhecidas e envelhecidas. Fonte: Adaptadas de Barbosa, *et al.*, 2017.

Os resultados mecânicos de ILSS e compressão mostraram um ligeiro aumento na resistência mecânica com as amostras envelhecidas em comparação com as não-envelhecidas, com mostrado na Figura 2.26(a,b). Para o ensaio de compressão, esse aumento se deu possivelmente devido à diminuição nas tensões residuais da cura. Para a resistência à compressão os modos típicos de falha das amostras envelhecidas e não envelhecidas sugerem que a ligação à interface foi provavelmente afetada pelo envelhecimento, uma vez que a flambagem é mais pronunciada em amostras envelhecidas (Barbosa, *et al.*, 2017).

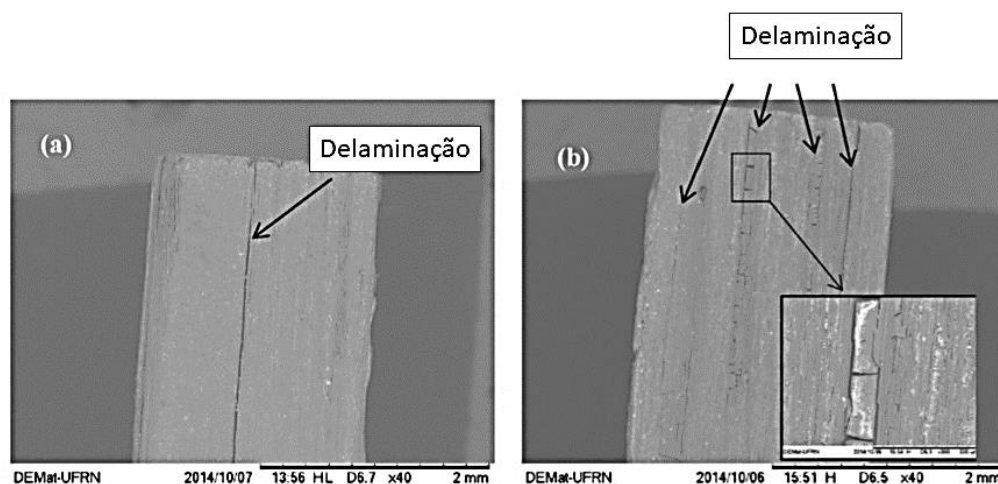
Figura 2.28:Imagens de MEV após os testes ILSS. (a) Vista lateral da amostra não envelhecida. (b) Vista lateral da amostra envelhecida, com delaminação evidente e fissuras na matriz do laminado. Fonte: : Adaptadas de Barbosa *et al.*, 2017.

Apesar de não terem sido observadas mudanças significativas nas propriedades mecânicas, os compósitos de carbono/epóxi estudados no trabalho de Barbosa *et al.* parecem ter sido alterados pelo processo de envelhecimento acelerado. As alterações no material são evidenciadas por perda de massa, exposição das fibras, alterações químicas, aumento da densidade de trincas após testes mecânicos, que podem ser observados nas Figura 2.27 e Figura 2.28 (Barbosa *et al.*, 2017).

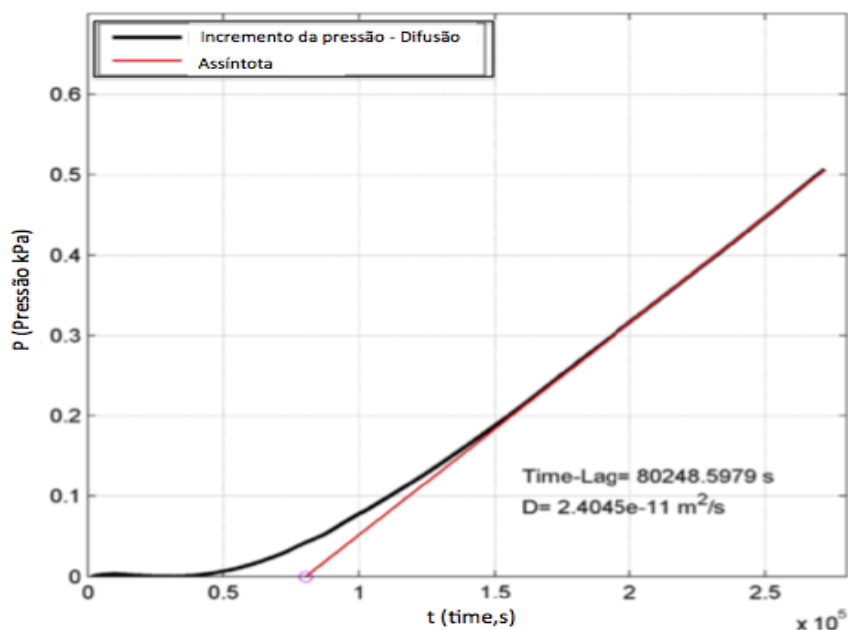
Figura 2.30: Gráfico do *Time-lag* para PP-1500C. Fonte: (Deveci *et al.*, 2016)

Quando o tempo t é grande o suficiente, a curva experimental $Q(l, t)$ (espessura, t (tempo)) que representa a quantidade de gás que atravessa a membrana com o tempo, é uma linha reta, que depende da temperatura T e a pressão p (Fig. 2.30). A intersecção desta linha com o eixo do tempo define o atraso de tempo (*time-lag*). Há um pequeno atraso na detecção de um aumento na concentração, caracterizado pela "demora temporal", referente às primeiras moléculas que se difundem através da membrana. A taxa de aumento nos níveis de pressão diminui quando a concentração na amostra atinge o equilíbrio e o gráfico de tempo de concentração se torna linear (Benjelloun-Dabaghi e Benali, 2001; Flaconneche *et al.*, 2001; Duncan *et al.*, 2005; Roilo *et al.*, 2017).

envelhecidos através da pressão hidrostática e do ciclo de temperatura como descrito por (Deveci e Oner, 2015), e rotulados como PP_1000P e PP_1500C, respectivamente. A taxa de transmissão de gás (GTR) no estado estacionário (5 h de experimento) no volume a jusante do tubo de teste. Os valores do intervalo de tempo das amostras foram representados a partir das curvas de tempo-pressão usando uma assíntota da região de estado estacionário da curva para o eixo do tempo, como mostra a Figura 2.30.

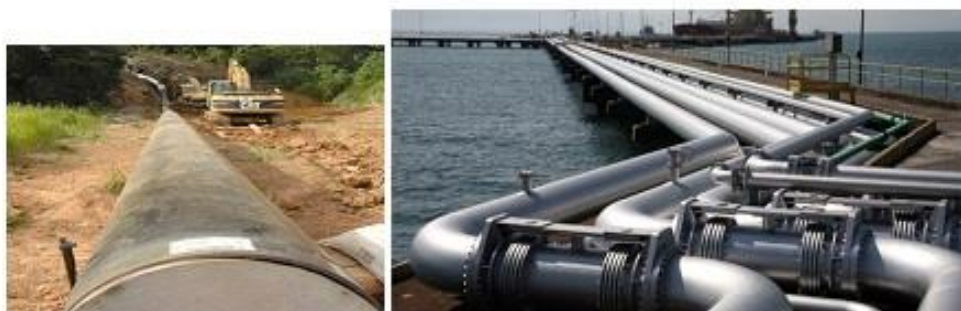
Figura 2.31– Exemplo de oleodutos. Fonte: Anp, 2018.

Os dutos que movimentam hidrocarbonetos líquidos e outros combustíveis, tais como biodiesel, misturam óleo diesel/biodiesel ou etanol, de forma sequencial (polidutos), são considerados oleodutos (Anp,2018). A Figura 2.31 mostra oleodutos utilizados pela Petrobras.

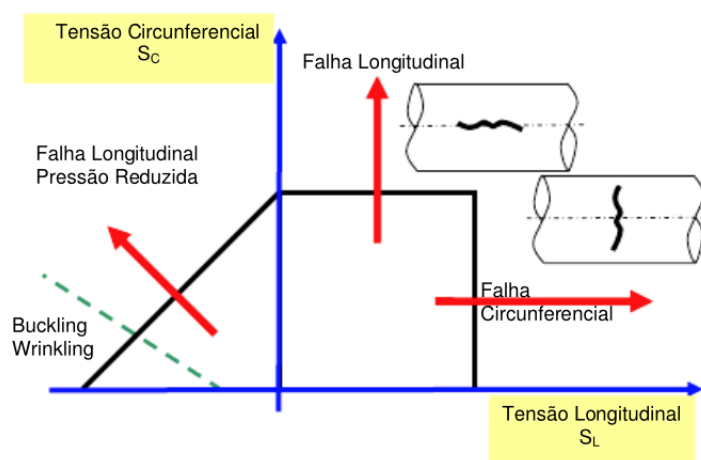
Figura 2.32– Estado de tensões em uma tubulação sob pressão interna . Fonte: Donato, 2007.

O reforço mais indicado no reparo de dutos é o tecido biaxial (0/90°), dado que as falhas principais atuantes neles são as circunferenciais e longitudinais, como mostra a Figura 2.32. Essas tensões excessivas causam efeitos trativos no duto, orientando a direção transversal de falha. Já no caso de tensões longitudinais compressivas, a

combinação de efeitos pode causar efeitos de instabilidade à compressão e colapsos locais na parede do duto (Donato, 2007).

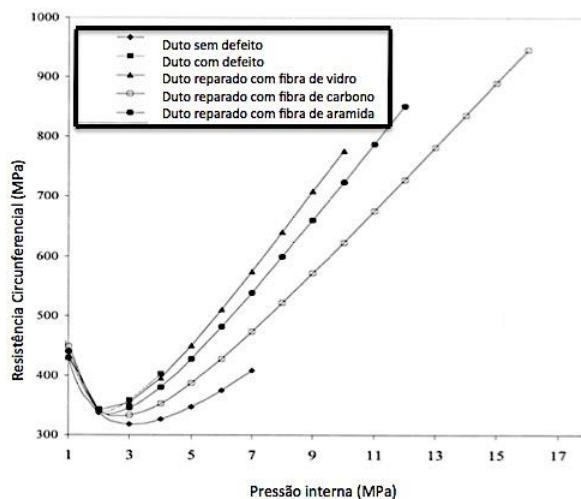
Figura 2.33- Tensão circunferencial máxima e pressão interna no duto sem defeito, duto com defeito, e o duto danificado para os três compósitos. Fonte: Toutanji e Dempsey, 2001.

(Toutanji e Dempsey, 2001) realizaram um trabalho com a utilização de compósitos poliméricos reforçados com fibras para reparação de oleodutos. No trabalho foram analisados compósitos com matriz epóxi reforçados com três fibras: fibra de vidro, carbono e aramida, na qual o desempenho das fibras nas paredes do tubo foi analisado de modo analítico. Para determinar o efeito dos reparos em uma parede do duto foram desenvolvidas expressões de tensão para dutos não danificados, dutos danificados e dutos danificados reforçados com compósito, levando-se em consideração as tensões impostas pelo solo, pressão interna e também a tensão de tráfego. Aplicando as propriedades, equações e teoria existente sobre tensões de parede nos dutos danificados causadas pela pressão exercida pelo solo, as expressões foram desenvolvidas com a finalidade de incluir o uso de compósitos poliméricos reforçados com fibra para reparo e reabilitação de linhas de tubulação. A Figura 2.33 mostra uma comparação entre a tensão circunferencial máxima e a pressão interna no tubo sem defeito, duto danificado, e o duto reparado com os três compósitos. Inicialmente, é perceptível uma redução da resistência circunferencial interna, devido às tensões iniciais de tráfego e do solo possuírem valores superiores à pressão interna, e, com o passar do tempo, as tensões de solo e de tráfego são reduzidas, pois a pressão interna dentro da tubulação tende a aumentar e possuir valores superiores as essas tensões, ou seja,

consegue transpor as cargas que tendem a colapsar a tubulação. A curva mostra os benefícios que o reparo com fibras de carbono fornece para a resistência do tubo, pois esse material conseguiu suportar maior pressão interna imposta pelo duto.

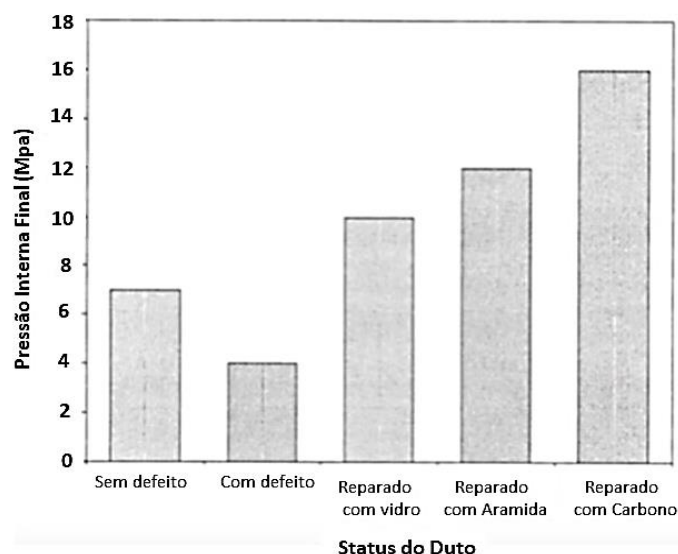
Figura 2.34- Comparativo do duto não danificado, o duto danificado e os dutos reparados, até à sua pressão interna final para os compósitos estudados. Fonte: ToutanjI e Dempsey, 2001.

A Figura 2.34 compara o duto não danificado, o duto danificado e os dutos reparados, até à sua pressão interna final (MPa). Mais uma vez, é claro que o duto reparado com fibra de carbono tem um limite de tensão maior do que aqueles reparados com fibras de vidro ou aramida.

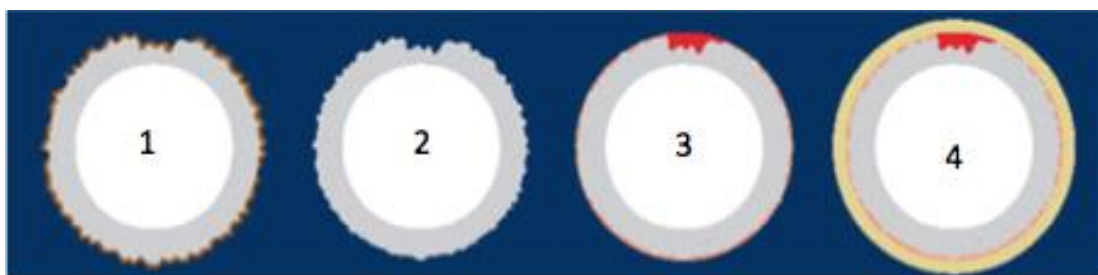
Figura 2.39– Etapas de execução de reparo. (1) duto danificado com resíduos, (2) remoção de resíduos do duto, (3) aplicação da camada de *primer* e (4) aplicação material compósito Fonte: Rust, 2018.

- i) Preparação da superfície para retirada de resíduo metálico, ferrugem, graxas e óleos;
- ii) Aplicação de camada de resina base (*primer*) para nivelamento da superfície;
- iii) Aplicação de camada de resina com mesma composição da matriz do material compósito para proporcionar afinidade química na interface entre o *primer* e o material compósito;
- iv) Aplicação das camadas do material compósito até atingir a espessura desejada;
- v) Aplicação de uma camada extra de material compósito para proteção contra intempéries e raios ultravioleta.

Na Figura 2.39, são apresentadas as etapas de execução de reparo com material compósito descrito acima.

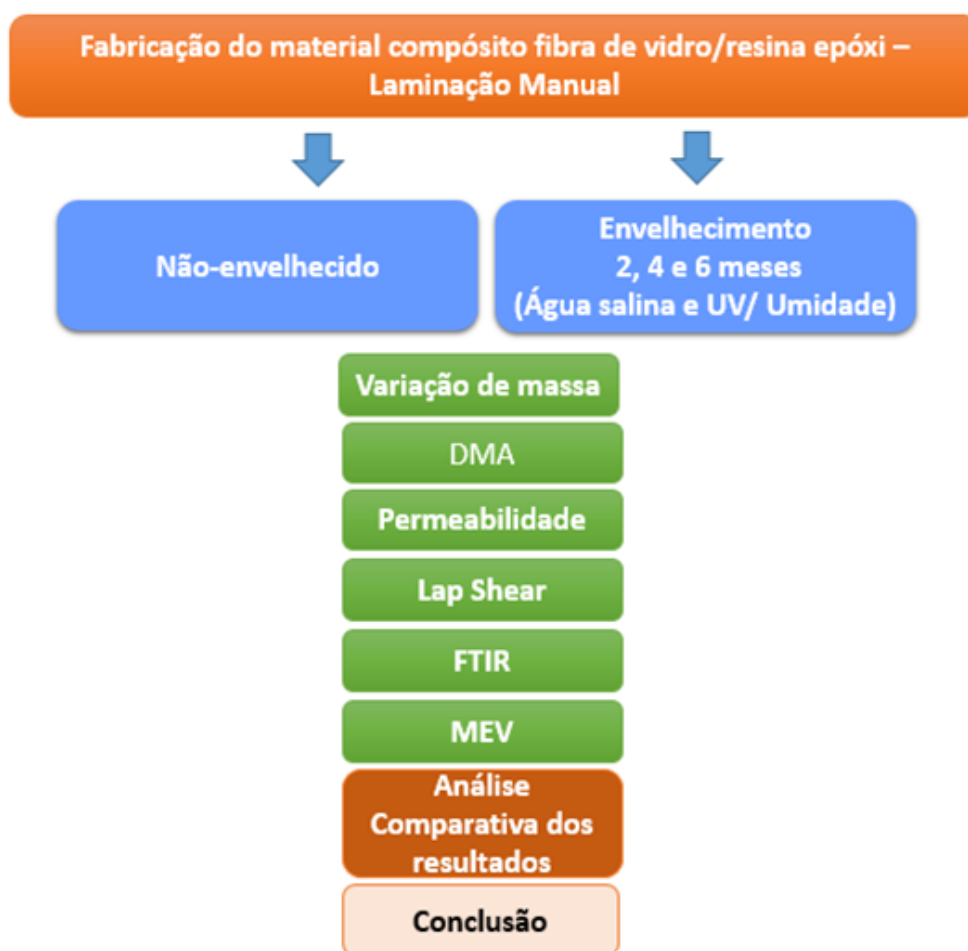
Figura 4.1 - Fluxograma do trabalho.

A metodologia do trabalho é mostrada na Figura 4.1.

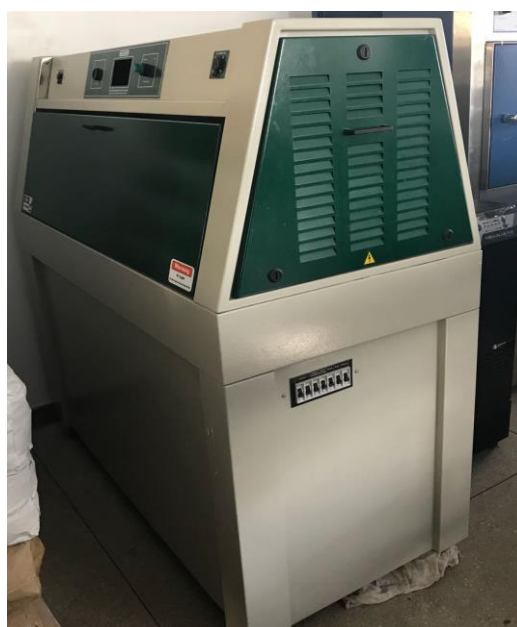
Figura 4.3– Câmara de envelhecimento acelerado EQUILAM.

Para simular o ambiente com temperatura, umidade e radiação ultravioleta foi utilizada uma câmara de intemperismo acelerado da marca EQUILAM[®], modelo EQUV, como mostra a Figura 4.3. A câmara possui dois ciclos de operação: um com condensação de água e outro com radiação ultravioleta, os quais foram utilizados de forma alternada de acordo com os modos de operação do fabricante.

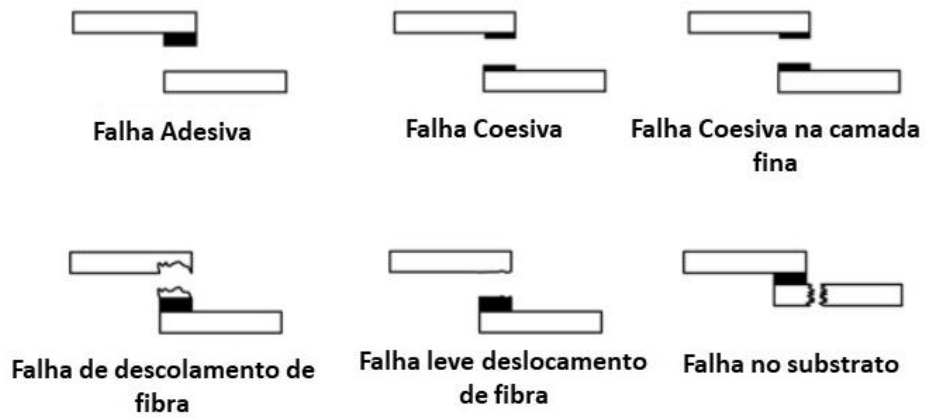
Figura 4.9– Modos de falhas norma ASTM D5573. Fonte: ASTM D5573.

As falhas de ruptura das juntas coladas foram determinadas pela área de material em cada interface, sua geometria e carregamento. De acordo com a norma ASTM D5573 (*Standard Practice for Classifying Failure Modes in Fiber-Reinforced-Plastic*), existem sete tipos de falhas, são elas: adesiva, coesiva, coesiva na camada-fina, descolamento de fibra, leve descolamento de fibra, substrato ou uma combinação das anteriores. As falhas mais encontradas são falhas adesivas, quando o adesivo apresenta falha ao aderir ao substrato, e coesivas, quando a junta se rompe e o adesivo se mantém.

A Figura 4.9 mostra os tipos de falhas (ASTM D5573, 2014).

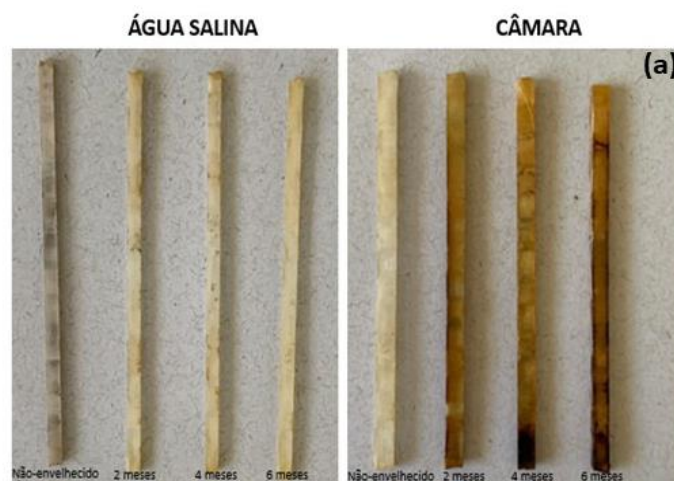
Figura 5.1- Comparativo dos corpos de prova antes e após o envelhecimento acelerado em água salina e UV/umidade. (a) DMA, (b) *Lap shear*, (c) Permeabilidade.

Na Figura 5.1(a,b,c) são mostrados os corpos de prova antes e após a exposição aos dois ambientes de envelhecimento. Para a condição de envelhecimento em água salina, os corpos de prova envelhecidos apresentam um branqueamento com opacidade, quando comparados aos não-envelhecidos, devido à presença da água e de sais depositados. Esse clareamento está associado à presença de trincas em materiais compósitos (D'almeida *et al.*, 2008). No que se refere à análise do desgaste, devido ao envelhecimento por radiação UV e umidade, observa-se uma variação de tom das amostras, com um tom mais escuro para os corpos de prova envelhecidos, devido ao processo de fotoxidação sofrido pela resina (Woo *et al.*, 2007; Chang e Chow, 2010; Shanmugam *et al.*, 2015).

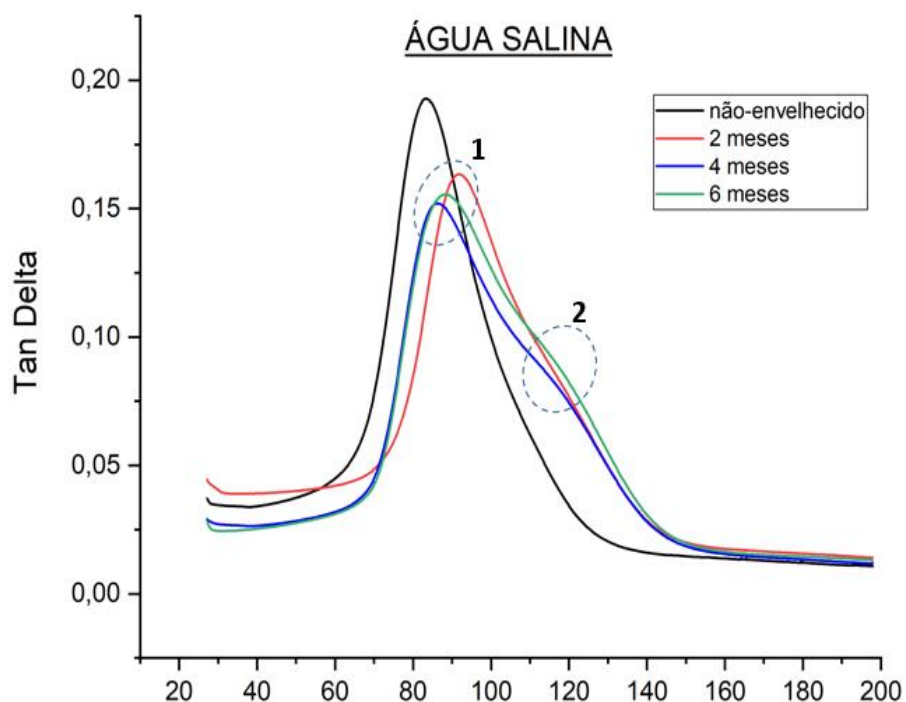
Figura 5.10– Tan δ das amostras de compósitos fibra de vidro/resina epóxi expostas ao envelhecimento em água salina.

Os resultados de DMA em termos de tangente de perda ($\tan \delta$), módulo elástico de armazenamento (E') e módulo de perda (E'') para todas as condições estudadas para compósitos envelhecidos em água salina e não envelhecidos em diferentes tempos são mostrados, respectivamente, nas Figuras 5.10, 5.11 e 5.12, através da média dos resultados. As curvas de $\tan \delta$ (Figura 5.10) apresentam um pico bem definido atribuído ao relaxamento da resina, que se refere ao valor da temperatura de transição vítrea (T_g) do material. Os valores de temperatura de transição vítrea encontrados para a amostra não-envelhecida, 2 meses, 4 meses e 6 meses quando imersos em água salina são, respectivamente: 83,1 °C, 92,5 °C, 87,2 °C e 88,1 °C.

Um evento secundário nas amostras envelhecidas pode ser visto na Figura 5.10, próximo a 120 °C (ponto 2). Supõe-se que esse resultado é um estado diferencial de plastificação no relaxamento do estado vítreo/borrachoso relacionado à heterogeneidade do sistema, causada pela coexistência de uma região plastificada microestrutural pela umidade e outra pouco ou não plastificada. O máximo referente ao ponto 1, pode ser atribuído a um estado altamente plastificado, enquanto o máximo de referente ao ponto 2, é representativo de um estado menos plastificado (Starkova, Buschhorn *et al.* 2013).

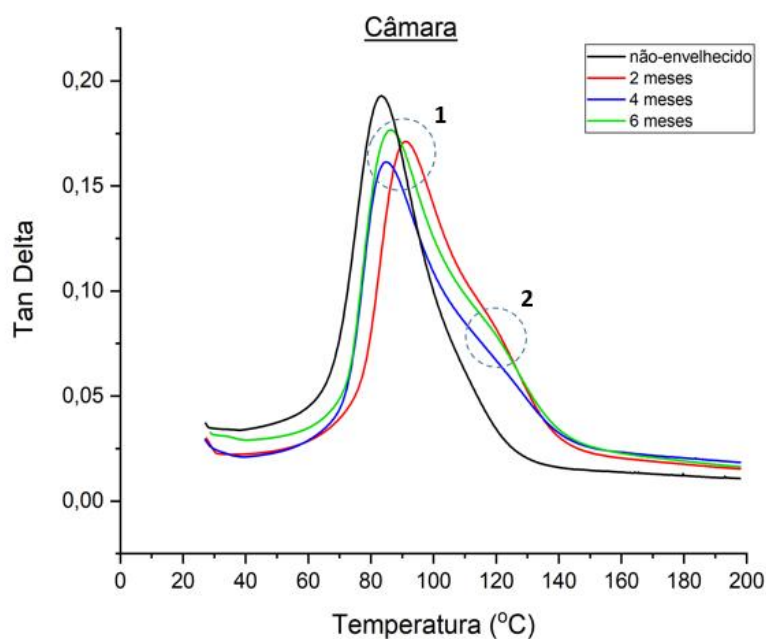
Figura 5.13 - Tan δ das amostras de compósitos fibra de vidro/resina epóxi expostas ao envelhecimento em câmara de UV/umidade.

Na Figura 5.13, os valores de temperatura de transição vítrea são mostrados nas curvas como pico máximo de tangente de perda, na qual os valores encontrados para não-envelhecido, 2 meses, 4 meses e 6 meses, são respectivamente: 83,1 °C, 91,1 °C, 84,8 °C e 86,3 °C.

Os resultados obtidos na câmara de envelhecimento UV foram similares com os obtidos na condição salina. Com 2 meses de envelhecimento, também foi observado um aumento na temperatura de transição vítrea, decorrente, provavelmente, de uma pós cura no material, na qual se tem um aumento da densidade das ligações cruzadas, como observado por (Khajeh *et al.*, 2015; Fulco *et al.*, 2019). Para 4 e 6 meses, houve uma redução da temperatura de transição vítrea comparado com 2 meses, devido, provavelmente, à hidrólise ou à formação de água tipo I (Zhou e Lucas, 1999a; Oskouei *et al.*, 2018).

Também foi observado também que há uma região de segundo ponto de relaxação para as amostras envelhecidas. Esse ponto de relaxação menos pronunciado (ponto 2) provavelmente corresponde às alterações na estrutura interna do laminado, como pode ser observado no MEV com o comparativo no mesmo ponto antes e após o envelhecimento, com degradação da resina e descobrimento das fibras com a exposição à radiação ultravioleta e umidade (Polanský *et al.*, 2009).
