UNIVERSIDADE FEDERAL DO RIO GRANDE DO NORTE
PROGRAMA DE PÓS-GRADUAÇÃO EM ENGENHARIA MECÂNICA -
PPGEM

RESISTÊNCIA RESIDUAL APÓS IMPACTO EM COMPÓSITOS HÍBRIDOS
DE MATRIZ ESTÉR VINÍLICA REFORÇADA POR FIBRA DE VIDRO E
KEVLAR

Tese de submetida ao Programa de Pós Graduação em Engenharia Mecânica – PPGEM – da Universidade Federal do Rio Grande do Norte como parte dos requisitos para a obtenção do grau de Doutor em Engenharia Mecânica.

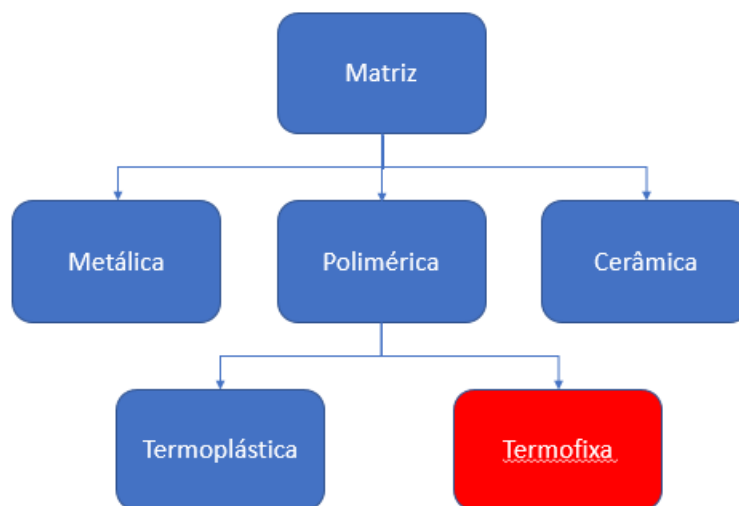
As matrizes podem ser de origem, cerâmica, metálica e polimérica como pode ser observado na Figura 2.1.

Figura 2.1: Classificação das matrizes mais utilizadas em compósitos.

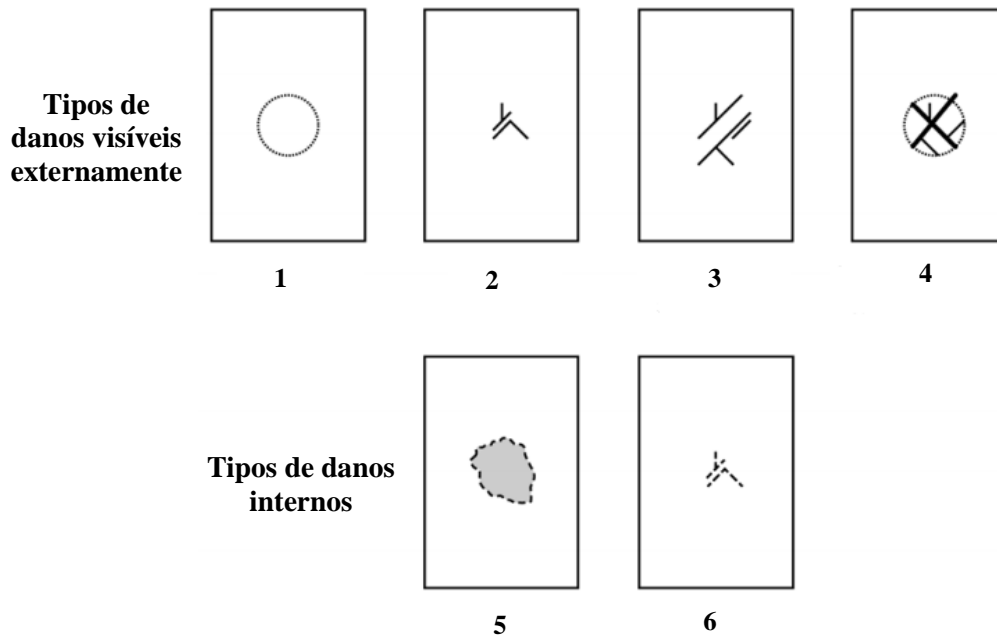
As características de fratura aceitáveis para o ensaio de impacto por queda de peso são determinadas pela norma ASTM D7136 (2015), como mostram a Figura 2.18 e Tabela 2.4. Além disso, a norma garante que também permite que mais de um modo de danos pode estar presente em uma amostra ensaiada.

Figura 2.18: Modos de dano comumente observados no impacto de queda de peso

Tipo de dano	Caracterização
1	Entalhe / Depressão
2	Fissuras / Quebras
3	Fissuras e delaminações combinadas
4	Fissuras, ruptura de fibras e perfuração combinados
5	Delaminações (Indicado por inspeção não destrutiva)
6	Fissuras (Indicado por inspeção não destrutiva)

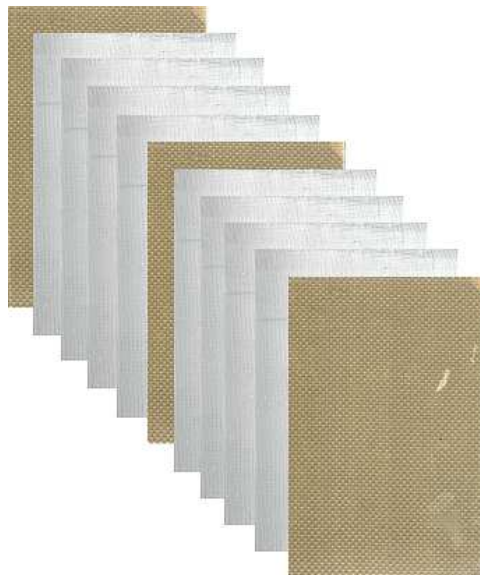
Os laminados possuem onze camadas de tecido, um laminado reforçado somente com tecido de fibra de vidro-E, (ver Figura 3.2), e um laminado híbrido com três camadas de tecido de kevlar, uma no meio e duas nas extremidades, e entre estas, oito camadas de fibra de vidro, representado na Figura 3.3

Figura 3.3: Disposição dos tecidos para a laminação do compósito híbrido

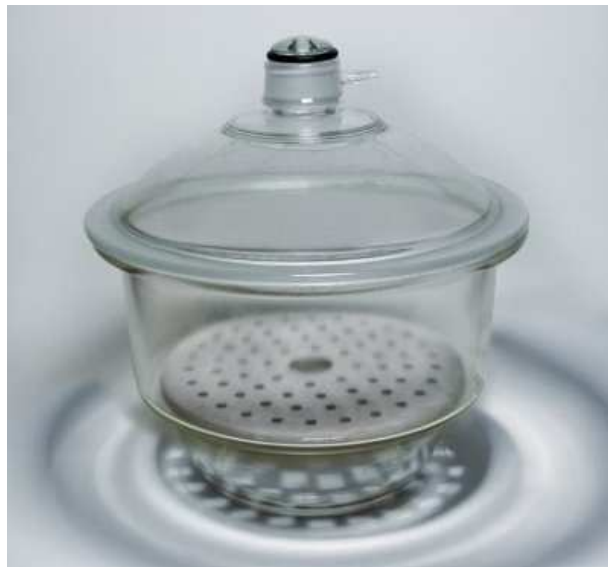
Para realizar a laminação, inicialmente a resina foi dividida em quatro partes, e assim gradativamente foram adicionados os catalizadores afim de obter um tempo de gel suficiente para todo o tempo da laminação. Posteriormente foi necessário que a resina já catalisada fosse levada para uma câmara de vácuo (Figura 3.4), de modo a remover parte dos gases e vapores formados durante o processo de polimerização da resina, e evitar que esses gases fiquem retidos entre as camadas de tecido (consequentemente, formando vazios no interior do laminado).

Figura 3.4: Câmara de vácuo

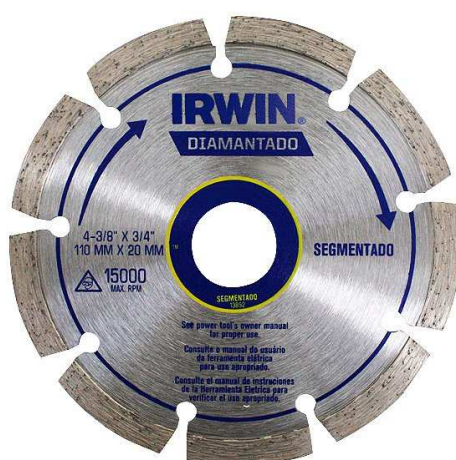
Os cortes dos corpos de prova reforçados por fibra de vidro (**CV**) foram feitos utilizando uma serra circular com disco diamantado, representado na Figura 3.6, onde a placa teve todos os corpos de prova previamente desenhados de forma a se obter as dimensões correspondentes às normas técnicas para os ensaios de densidade, impacto e flexão em três pontos.

Figura 3.6: Disco diamantado da marca IRWIN

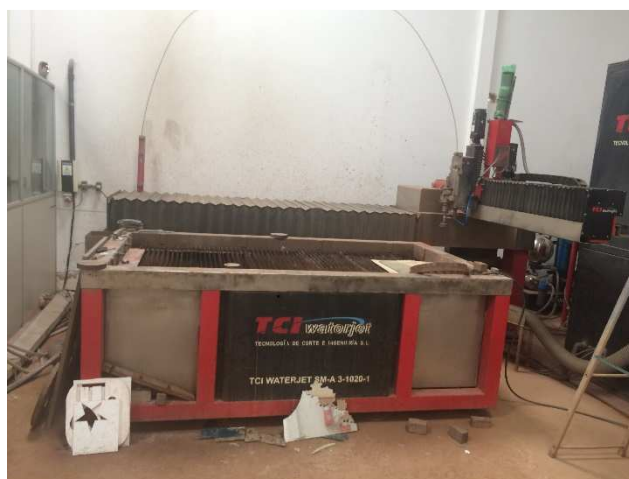
Já os corpos de prova do laminado híbrido kevlar/vidro (**HKV**), foram cortados na máquina de corte à jato d'água TCI Waterjet SM-A 3-1020-1, na empresa Nordeste Laser, de acordo com as Figura 3.7 e Figura 3.8.

Figura 3.7: Máquina de corte à jato d'água.

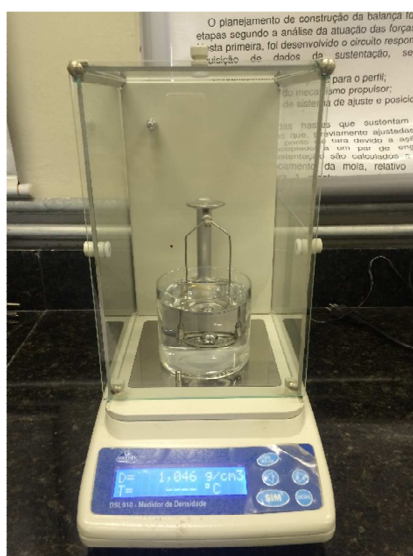
A densidade do compósito foi determinada utilizando o Densímetro Digital DSL 910 – Geahaka, pertencente ao Laboratório de Mecânica dos fluidos – UFRN, mostrado na Figura 3.9, de modo que após realizar a pesagem da amostra a seco, foi feita a pesagem do material imerso no fluido de referência (água destilada – $\rho = 1,040/\text{cm}^3$), apoiado em um cesto côncavo. Então, após as pesagens a seco e submerso, o equipamento forneceu diretamente o valor de densidade do sólido em análise.

Figura 3.9: Densímetro Digital

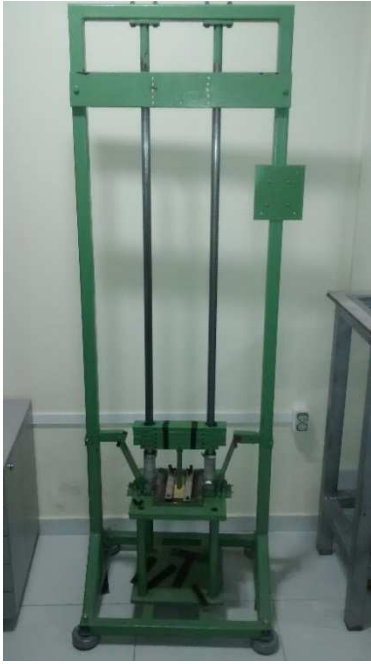
O ensaio de impacto foi realizado em temperatura ambiente ($\pm 25^\circ\text{C}$), pela máquina de impacto por queda de peso para materiais compósitos no Laboratório de Projetos e Instrumentos (LPI) da Universidade Federal de Campina Grande - UFCG (Figura 3.10), que possui um intervalo de energia de impacto entre 16J e 76J, obtida através de variação da massa de queda de impacto.

Figura 3.10: Máquina de impacto por queda de peso para materiais compósitos.

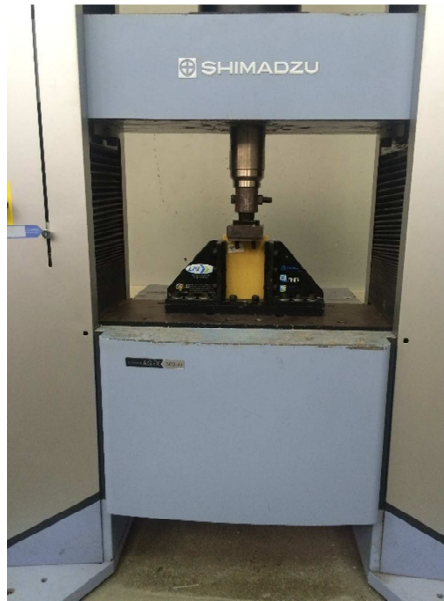
O equipamento de ensaio (máquina de ensaio universal) utilizado é de marca Shimadzu AG-X com capacidade máxima de 300 KN, mostrado na Figura 3.12.

Figura 3.12: Máquina de ensaios universal

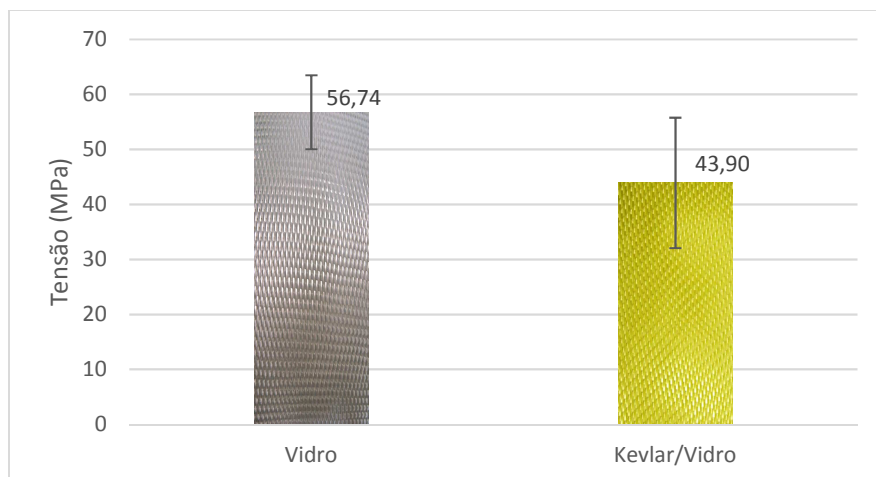
Com o objetivo de melhor visualização dos resultados das propriedades mecânicas, as Figura 4.2 e Figura 4.3 apresentam os comparativos entre os compósitos estudados para resistência e módulo. Na Figura 4.2 é possível observar a resistência última dos laminados **CV** e **HKV**, a imagem evidencia o maior valor de resistência alcançado pelo **CV**, sendo essa diferença de 22,63%.

Figura 4.2: Tensão última à compressão dos laminados **CV** e **HKV**

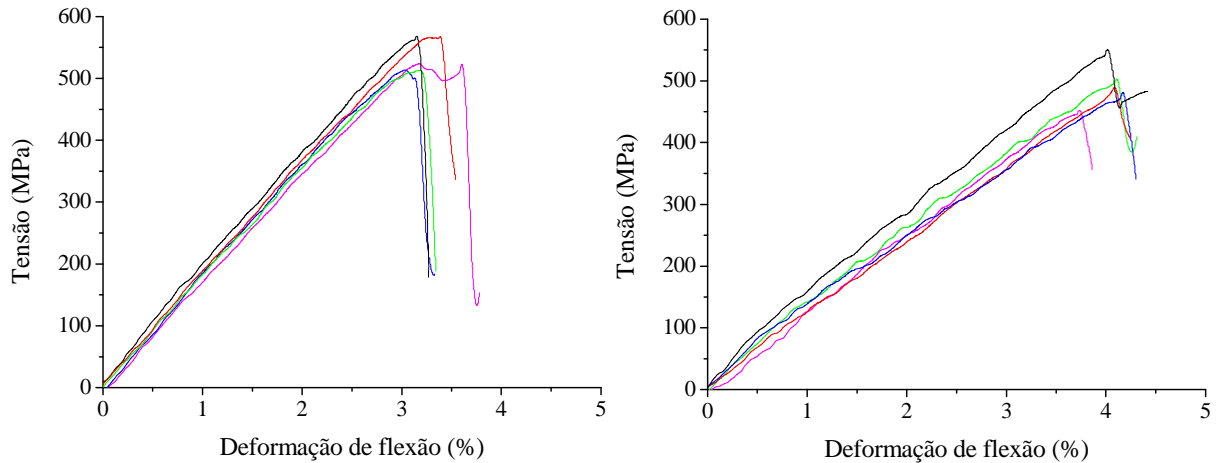
Analisando a Figura 4.5 que apresenta a curva tensão em função da deformação dos compósitos **CV** e **HKV**, percebe-se que para este ensaio o comportamento do material é inicialmente linear e que, para esta propriedade os materiais alcançaram valores consideravelmente maiores do que os encontrados no ensaio de compressão, e além disso, apresentarem também uma menor dispersão nas curvas.

Figura 4.5: Curva tensão em função da deformação de ensaio de flexão em três pontos dos laminados **CV** e **HKV**, respectivamente.

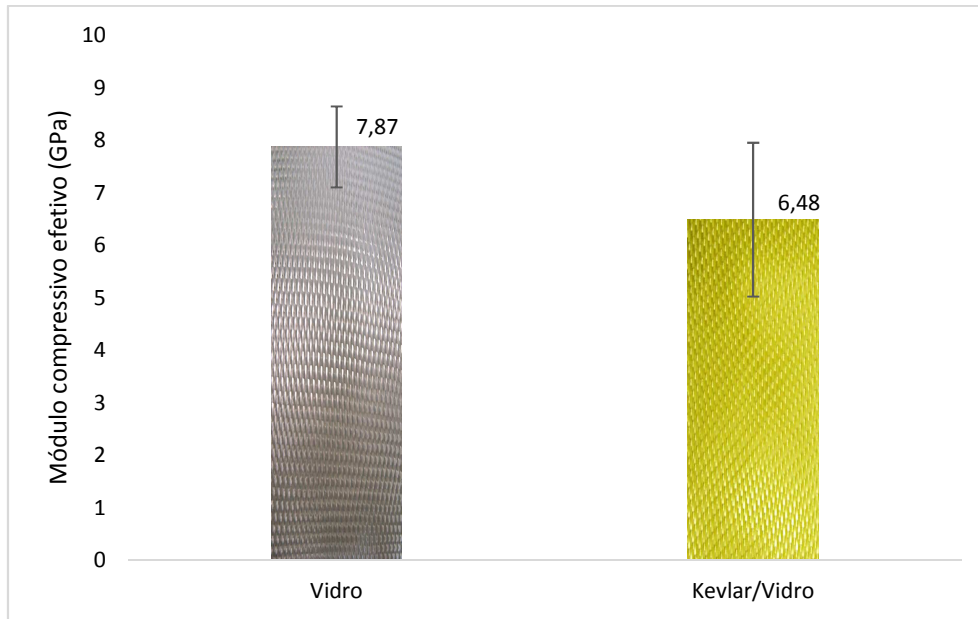
Na Figura 4.27 observa-se que para a propriedade de tensão última à compressão após impacto, o **CV** obteve maior valor médio, sendo 27,08% mais resistente que o **HKV**. Enquanto que na Figura 4.28 é possível observar que também no módulo de elasticidade após impacto, o **CV** alcançou maior valor, sendo de 17,66 % a diferença percentual quando comparado ao **HKV**.

Figura 4.28: Módulo de elasticidade à compressão após impacto dos laminados **CV** e **HKV**

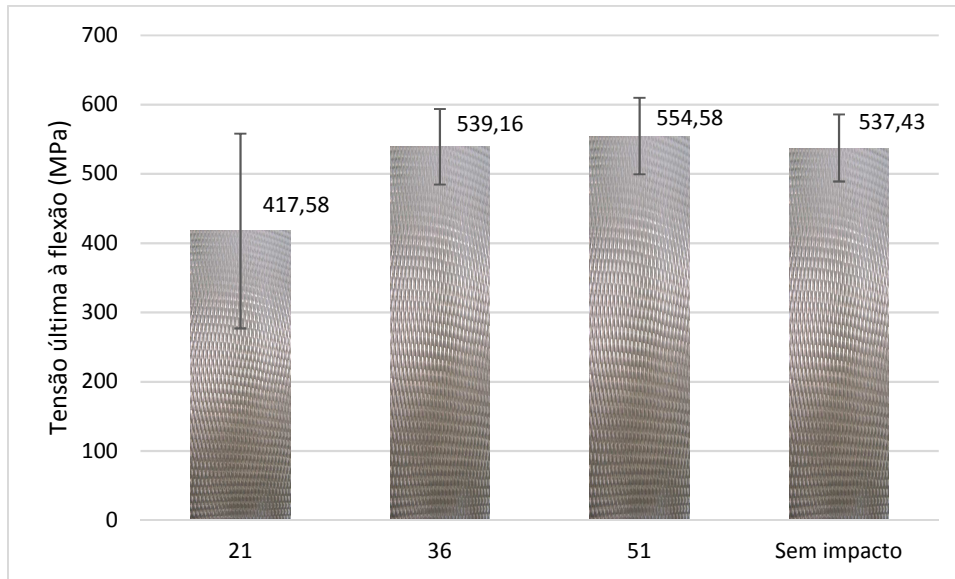
Para melhor visualização, mostra-se na Figura 4.33 o comparativo entre as tensões últimas das amostras ensaiadas de acordo com a distância ao centro do dano. Aqui, é possível observar que a amostra mais próxima ao dano (21 mm) apresenta menor valor de tensão máxima bem como maior desvio padrão, e que, o valor máximo alcançado pela distância de 36 mm é 22,55% maior que a tensão máxima da amostra mais próxima ao dano.

Figura 4.33: Tensão última à flexão após impacto conforme a distância ao centro do dano do compósito reforçado por fibra de vidro

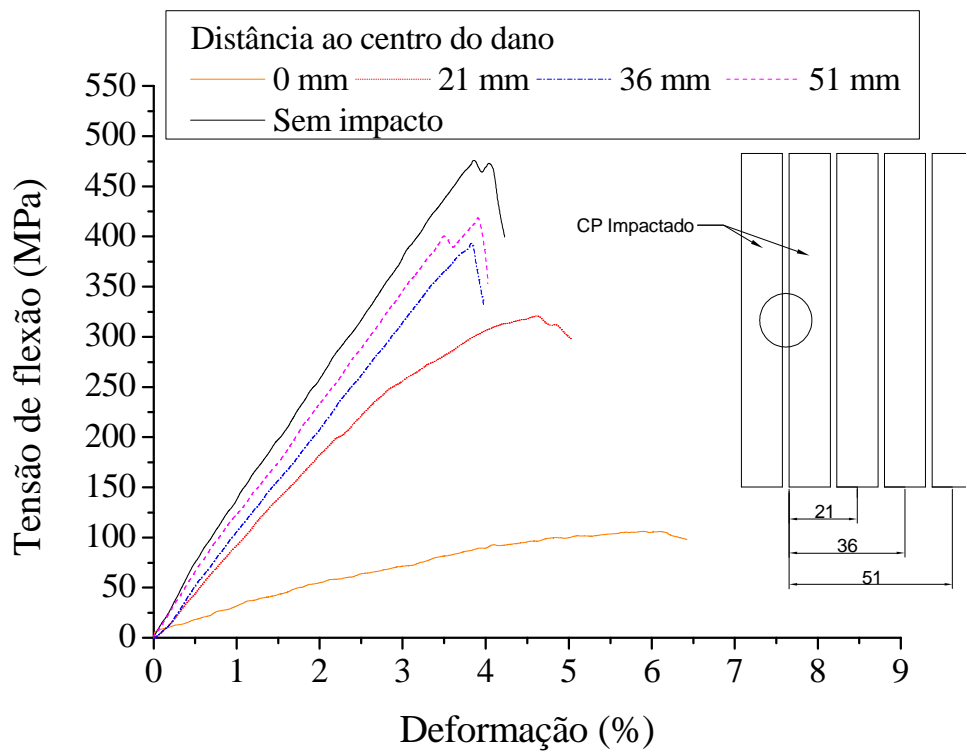
Com o intuito de analisar a influência do dano em relação as propriedades de flexão, mostra-se na Figura 4.35 o comportamento de flexão do **HKV** submetido à um impacto de 46J de energia em diferentes distâncias do ponto de impacto, inclusive na região de impacto, visto que para esta energia como mostrado no item 4.5.1, não houve penetração total do impactador, possibilitando assim que na região onde foi aplicado o impacto, o material ainda possua resistência à flexão.

Pela Figura 4.35 é possível verificar que à medida que se distância do ponto de impacto aumenta-se rapidamente a resistência e rigidez do material, porém diferente do que ocorreu para o laminado **CV**, mesmo à uma distância de 51 mm este valor não se iguala ao obtido no material não impactado ficando ainda com uma diferença de 9,51% para resistência e 13,90% para rigidez.

Figura 4.35: Curva tensão em função da deformação à flexão após impacto do compósito híbrido kevlar/vidro com 1 impacto de 46J, conforme a distância do centro do dano

Este resultado é interessante pois demonstra que o uso de tecido de fibra de kevlar, apesar de suportar maior impacto quando usado, possui o inconveniente de diminuir a resistência e rigidez por uma área maior do laminado. Isto deve ocorrer principalmente devido a menor aderência fibra/matriz que o kevlar possui em relação ao vidro.
