CENTRO CATÓLICO DE EVANGELIZAÇÃO

OBRA NOVA – CENTRO CATÓLICO DE EVANGELIZAÇÃO PARA O SERIDÓ:
REQUALIFICAÇÃO DA ANTIGA BENEFICIADORA DE ALGODÃO DE CURRAIS NOVOS/RN

Trabalho Final de Graduação
apresentado ao curso de Arquitetura e
Urbanismo da Universidade Federal do Rio
Grande do Norte, como requisito para obtenção
do título de Arquiteta e Urbanista, do semestre
letivo de 2014.2.

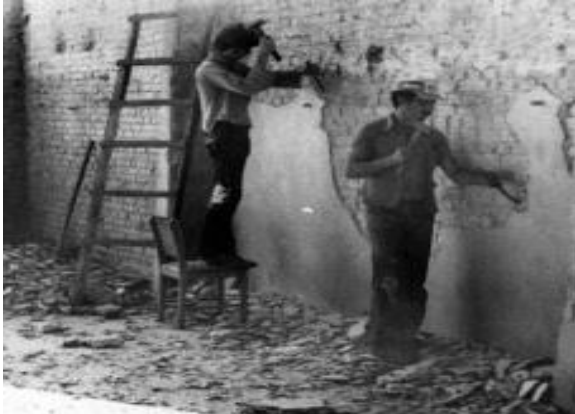
Figura 3: Retirada do reboco das paredes originais do galpão de atividades gerais, abril 1980.

desnudamento dos edifícios, através da retirada dos rebocos e aplicação de jatos de areia nas paredes, deixando aparente os tijolos e o sistema viga-pilar (Figura 3 e Figura 4).

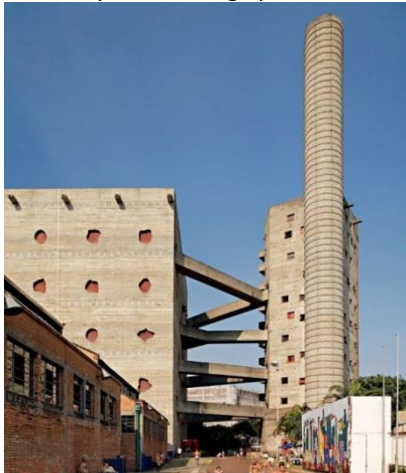
Figura 7: Vista que contempla o novo e o antigo – primas e os galpões.

Houve a preocupação em fazer com que os novos volumes tivessem um diálogo com o antigo (Figura 7). Logo, existe a relação dentro dos galpões com a nova arquitetura proposta, as treliças apresentam conectores metálicos vermelhos que se associam às janelas dos prismas. Dentro de alguns galpões há mezaninos de concreto armado aparente, aludindo ao mesmo material construtivo dos novos volumes.

Os novos anexos monumentais de uso esportivo são constituídos de três prismas (Figura 8): um de base retangular de 30 x 40m e com a altura de 45m, o segundo prisma também retangular, menor e mais alto que o primeiro, com base de 14 x 16m e altura de 52 m. Enquanto que o terceiro é um cilindro esguio de 8m de diâmetro e 70m de altura (Figura 7, Figura 8):

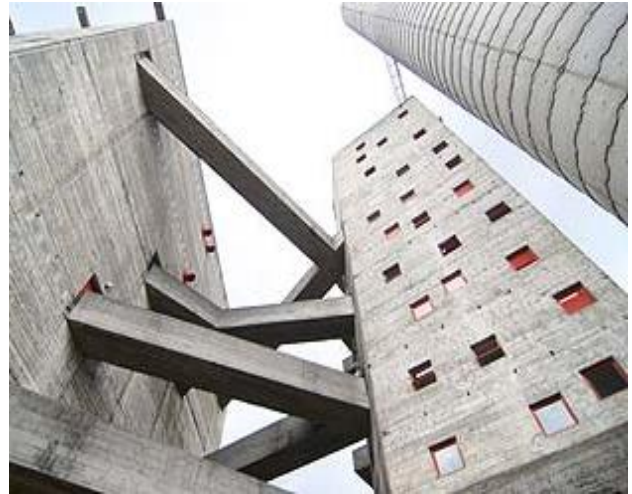
Figura 8: Relação dos três novos volumes.

O prisma maior possui cinco pavimentos, e pé-direito duplo em cada pavimento, abriga as quatro quadras e a piscina. Suas paredes perimetrais de 35cm são portantes (concreto protendido), apresentando um vão interno livre, sem nenhuma estrutura interna complementar. Seu aspecto é de concreto ripado aparente e sua laje nervurada possui 1m de altura. Nas menores faces estão localizadas as janelas irregulares, que na hora da concretagem foram colocados isopor com forma irregular, quando retirados, resultou nas conhecidas janelas do Sesc Pompeia, seu aspecto vermelho se dá pelo fechamento com treliça de madeira na cor vermelha.

O segundo bloco prismático, tem sua base 30° inclinada em relação ao prisma maior. Apresenta doze pavimentos, que, embora com pé direito simples coincide com o bloco maior que possui o pé direito duplo, pois os dois são interligados por meio de 8 passarelas que dão acesso aos vestiários. Elas possuem desenhos irregulares com vão de 25m e 2m de largura, essas passarelas ocorrem no projeto em função de uma necessidade do lugar e não de uma decisão formal, pois logo abaixo encontra-se o córrego Água Preta o que torna uma área *non aedificandi*. O seu aspecto se dá pela tectônica do concreto ripado, suas fachadas apresentam janelas dispostas irregularmente, mas dessa vez elas são quadradas e menores.

O último prisma em forma de cilindro está conectado por uma passarela metálica que sai da sua cobertura. Sua composição é formada de 70 anéis de concreto ripado

sobrepostos, cada um com 1m de altura. Esses anéis possuem sua face externa em forma de troco, o que permite perceber o encaixe entre cada peça.

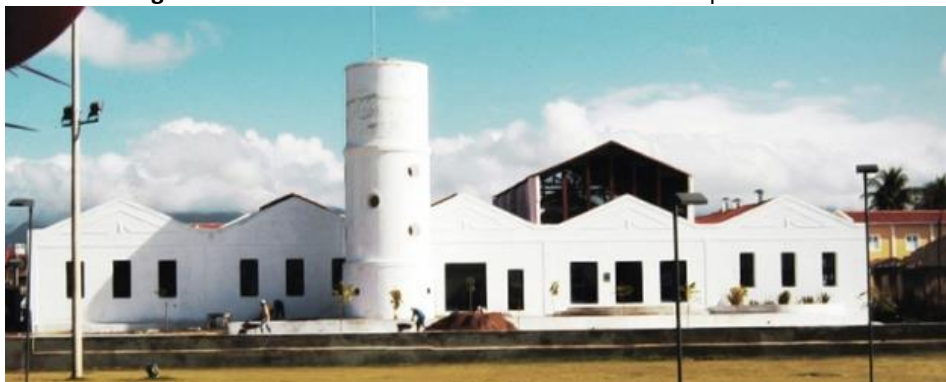
Figura 14: Vistas de uma das fachadas com o volume prismático.

Conforme Nascimento (2011), percebe-se que o volume prismático, possuindo um nível mais elevado sacando da cobertura do edifício (Figura 15), está deslocado do nível das fachadas no intuito de amenizar o impacto visual na composição existente.

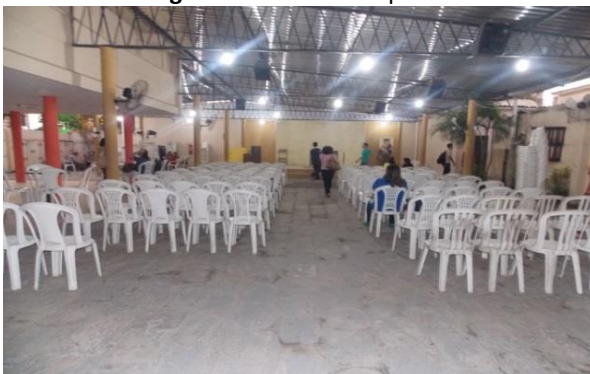
Figura 40: Pátio Principal.

O pátio que interliga (Figura 40) os volumes tem o formato de L, no seu encontro está o presbitério (Figura 41), que funciona como um altar/palco para as celebrações. O pátio principal é o local multiuso do centro, nele os jovens convivem no íterim entre uma atividade e outra, também ocorre as orientações e aconselhamentos individuais, ensaios para as peças, reuniões da comunidade e dos grupos, seminários semanais, palestras e também são celebradas as missas.

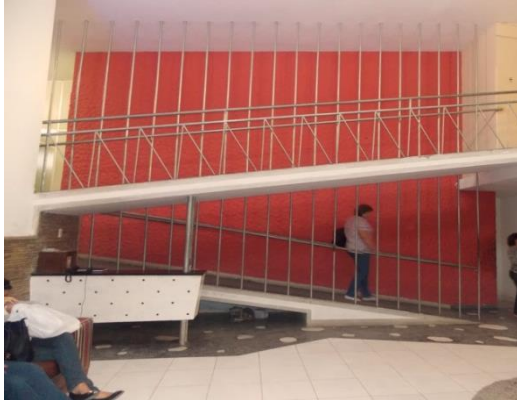
Figura 44: Vista lateral da rampa a partir da recepção.

No tocante à acessibilidade ambiental, a maioria das definições exigidas pela NBR 9050 não existe no Centro Shalom. Como foi citado, há uma reforma prevista para a construção de banheiros adaptados, mas atualmente os banheiros não são condizentes com a norma. Embora o único acesso para os demais níveis seja através de uma rampa (Figura 44, Figura 45), não há o cumprimento pleno da norma. Pois a mesma segue até ao nível intermediário, depois disso a rampa é interrompida por degraus, impossibilitando o cadeirante de prosseguir, e, logo surge outro lance levando ao terceiro nível.

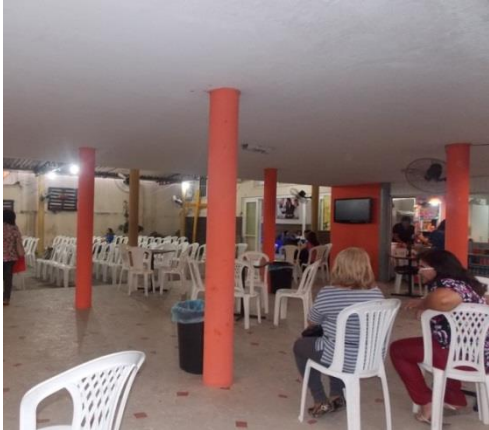
Figura 50: Pilotis do Bloco 01 .

Procurou-se fazer estudos de referência que juntos à teoria pesquisada pudessem embasar o processo criativo e teórico do projeto. O centro de Evangelização foi realizado a fim de auxiliar no programa de necessidade, na análise da infraestrutura, dinâmica funcional e o pré-dimensionamento. A importância de ter um contato direto com a funcionalidade permite avaliar com maior precisão os erros e acertos, que, talvez, na teoria não fossem percebidos. O Centro Católico de Evangelização Shalom Petrópolis por ocupar uma edificação com valor patrimonial, também pode ser considerado um reuso. Percebe-se que os acréscimos ao longo do tempo foram feitos voltados a atender a uma necessidade funcional, logo não há uma demarcação clara do que foi construído, embora seja possível perceber essa relação pelas características dos materiais. Como por exemplo os pilares do pátio que sustentam a cobertura metálica imita os pilotis do bloco antigo (Figura 50, Figura 51).

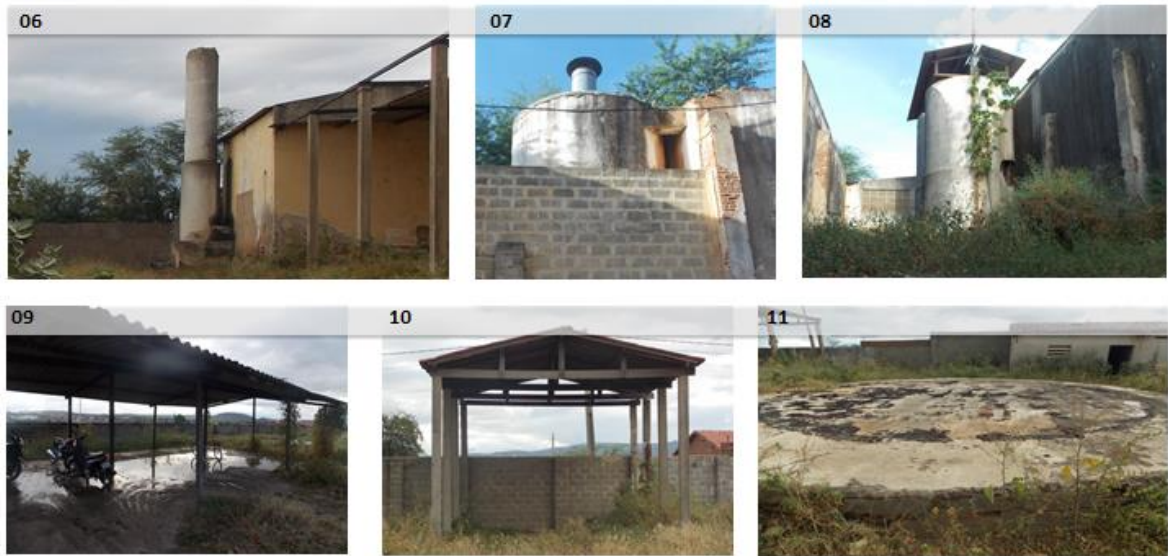
Figura 59: Elementos.

Os itens 6, 7 e 8 (Figura 59) correspondem às torres destinadas a decantar a poeira do algodão, a qual era removida no processo de retirada de suas impurezas. O item 8, corresponde a duas torres ladeadas ao Bloco 02. O item 6 e 7 são torres únicas, a primeira pertencente ao Bloco 03, apresenta uma tipologia diferente das demais: mais alta e mais delgada. A segunda torre, pertencente ao Bloco 01, é mais robusta e mais baixa, assim como a primeira descrita.

Os itens 9 e 10 (Figura 59) são coberturas destinadas a abrigar veículos, sua estrutura simples, composta por uma cobertura de duas águas sustentadas por pilares de madeira. Sendo a última, com altos e delgados pilares de concreto, certamente, abrigava veículos de grande porte. O elemento 11 é resquíio do beneficiamento do caroço do algodão na extração do óleo. Trata-se de um piso circular elevado, com diâmetro de aproximadamente nove metros. Sobre este piso, ficava um grande tonel de metal, que guardava o óleo beneficiado e atualmente resta somente a pavimentação.

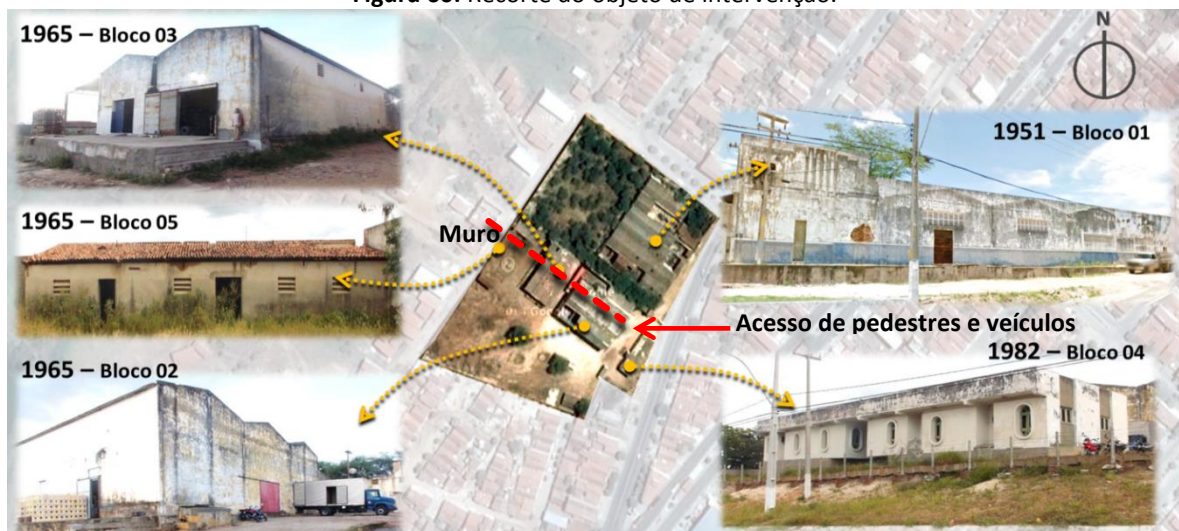
Figura 60: Recorte do objeto de intervenção.

A partir da imagem a seguir (Figura 60), percebe-se a localização dos edifícios implantados no lote e a indicação acesso utilizado atualmente (Figura 61). Há um muro ao meio do terreno que atualmente não possui acesso ao outro lado. Construído depois¹⁷, divide fisicamente os dois momentos de ocupação. Este muro, ao restringir o acesso, permitiu que o Bloco 01, construído no momento da fundação da Beneficiadora, se mantivesse isolado longe de “cuidados”. Na figura a seguir (Figura 60) percebe-se a implantação dos blocos no lote e a localização do muro tracejado em vermelho.

Os blocos não estão implantados nas testadas do lote (Figura 60), assim como o Bloco 01 e 04, para chegar até eles é preciso adentrar ao terreno; não há acesso físico demarcado ou pavimentado na implantação, ocorre de modo informal.

O bloco 04 está implantado às margens da Av. Getúlio Vargas (Figura 60). Em relação a esta via a edificação está elevada aproximadamente dois metros. O acesso ocorre por dentro da fábrica, não há ligação direta com a rua, apenas visual, pois a delimitação do lote em frente a este bloco é feita por uma cerca de arame farpado (Figura 91).

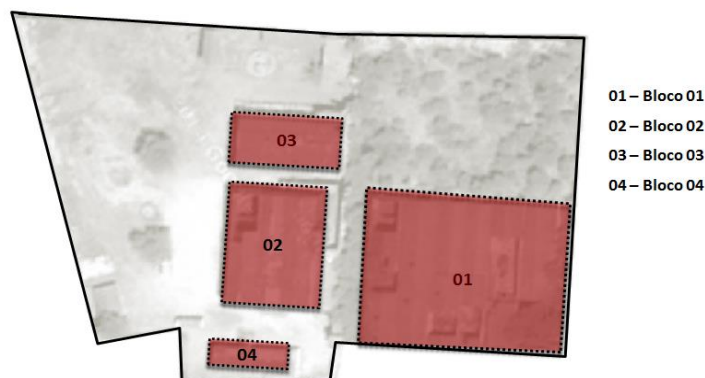
Figura 62: Mapa dos edifícios que serão preservados.

Abaixo (Figura 62) destaca-se os volumes dos blocos que serão preservados, os demais elementos serão definidos conforme a necessidade do novo projeto.

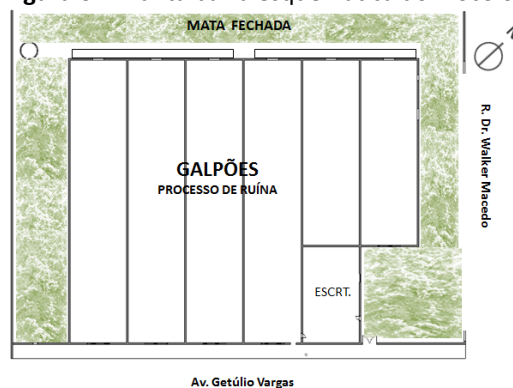
Figura 67: Planta baixa esquemática do Bloco 01

Este bloco está situado às margens da Av. Getúlio Vargas com um certo recuo, sua planta é constituída de sete galpões contíguos e um antigo escritório (Figura 67). Devido à topografia do terreno e, certamente, pela necessidade funcional para descarregar os caminhões, o bloco apresenta um desnível que varia conforme o trecho da fachada frontal (Figura 69); ao final dos galpões existem acessos a partir de degraus, para a parte posterior do lote.

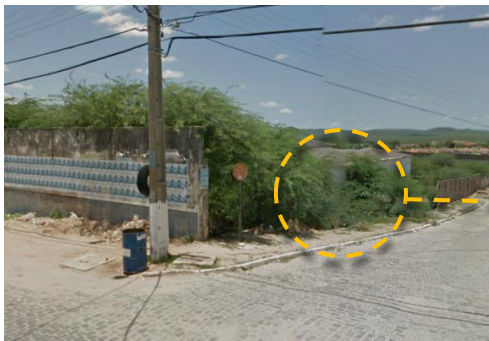
Figura 74: Vista lateral sem o muro que caiu - Rua Walker Macedo.

Como parte do muro lateral da rua Dr. Walker Macedo caiu, foi possível ter acesso visual à fachada lateral oeste; a mesma está tomada pela vegetação que cresceu desordenadamente (Figura 74), logo notou-se que essa fachada também possui acessos e janelas, percebendo-se que não é uma fachada cega (Figura 75).

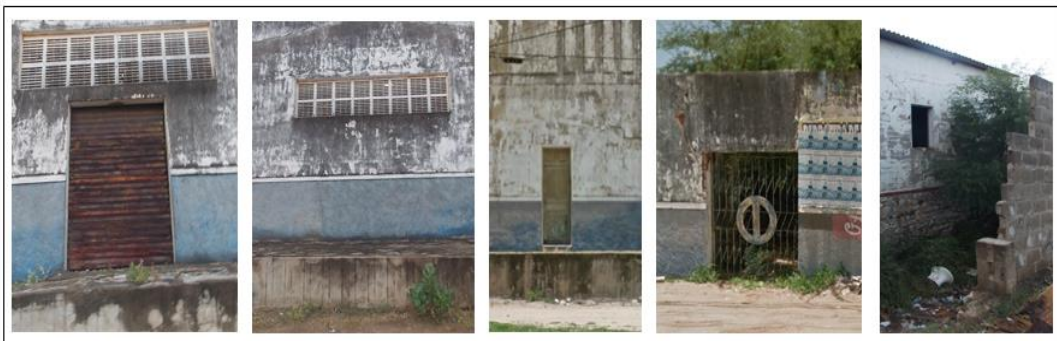
Figura 76: Esquadrias do Bloco 01.

As esquadrias existentes (Figura 76) desgastadas pelo tempo, são características do próprio uso, por se tratar de galpões para uma antiga fábrica, existem grandes portões metálicos, cobogós de alvenaria, portas e janelas de madeira em alguns trechos.

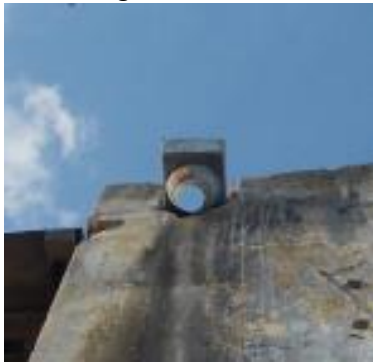
Figura 81: Calha.

A caixa mural é típica de armazém, apresenta cobertura de duas águas para cada galpão e sua empena triangular acompanha o caimento da cobertura, entre um galpão e outro há uma calha metálica que desagua na fachada (Figura 81). Sua cobertura é composta por telha de fibrocimento sustentada por tesouras de madeira (Figura 82), e, em alguns trechos, existem módulos de telha de policarbonato para fazer a iluminação natural dos galpões.

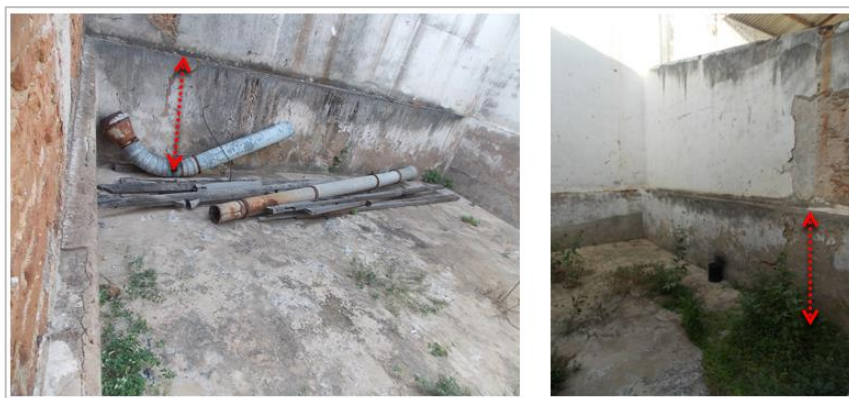
Figura 83: Vista da Baia com piso rebaixado – rebaixamento indicado na seta.

Nos locais indicados na Figura 80, a cobertura já não existe, por isso, esses trechos não estão sendo utilizados pelo atual ocupante. Outro motivo para não utilizarem as baias 03 e 04 é o grande rebaixamento do piso, a partir do acesso de entrada, de quase dois metros de altura (Figura 83). Certamente, essa solução era fundamental para maior estocagem dos algodões. As demais baias e galpões possuem o piso no nível do acesso.

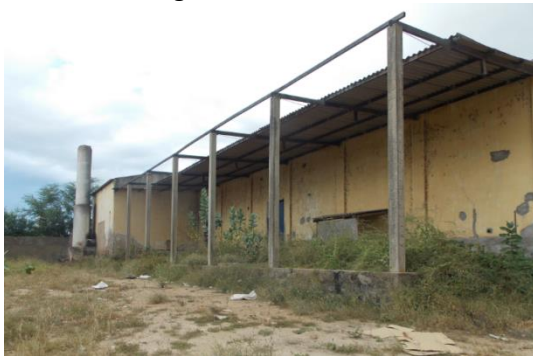
Figura 84: Cobertura.

Do Bloco 03 é um sistema misto: paredes com pilares de alvenaria e pilares de concreto armado no alpendre. Ao lado dos galpões há uma grande cobertura, chamada aqui de alpendre (demarcada na Figura 80) que está sobre delgados pilares de concreto armado (Figura 84), e sobre eles, uma estrutura de madeira que é tensionada por cabos de aço (Figura 85). Estrutura essa que sustenta resquícios de uma desgastada cobertura de fibrocimento.

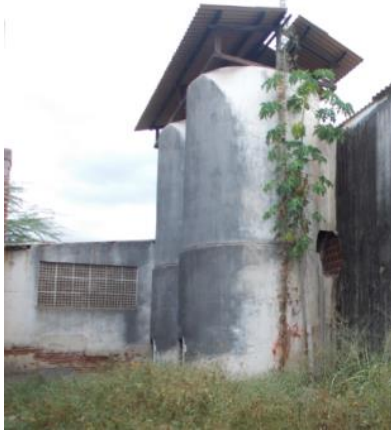
Figura 88: Torres Bloco 02.

Estes dois blocos foram construídos numa segunda fase da fábrica, para dar vazão ao beneficiamento do algodão, por isso há algumas torres que estão espalhadas nas proximidades destes. Elas eram utilizadas para decantar a poeira e impurezas que vinham junto ao algodão mocó.¹⁹ Elas são importantes, mas não necessariamente precisa preservar todas, isso dependerá das necessidades do novo projeto.

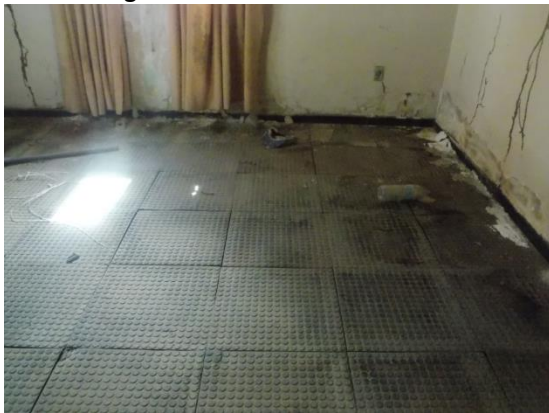
Figura 102: Piso emborrachado.

O revestimento interno da laje é o chapisco aparente (Figura 101); o piso é revestido de borracha (Figura 102) que na maioria dos ambientes já descolou devido o tempo, o piso dos banheiros são os únicos que não são emborrachados, apresenta revestimento cerâmico. As principais salas apresentam grandes painéis fixados na parede, a temática deles está voltada para belas paisagens naturais (Figura 103).

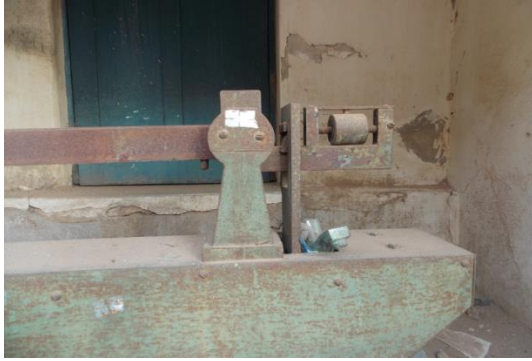
Figura 104: Balança.

A composição volumétrica deste bloco não faz associação direta a um bem fabril, mas, dentro dele há um elemento que é característico da fábrica de algodão: há um shaft que abriga a antiga balança para pesagem dos fardos com os veículos (Figura 104).

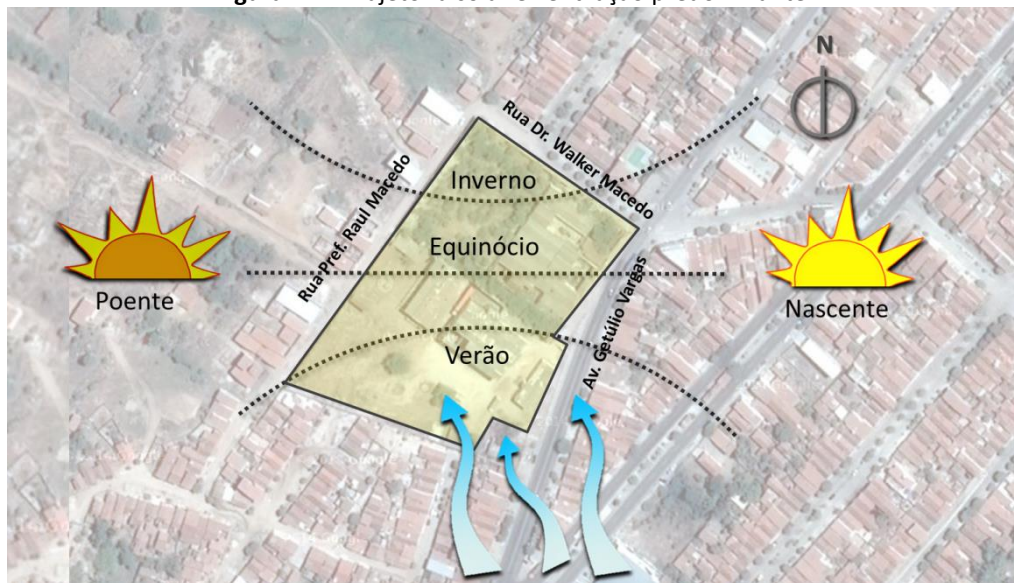
Figura 111: Trajetória solar e ventilação predominante.

Para analisar os condicionantes bioclimáticos foi percebido nas visitas a direção predominante dos ventos e a situação em relação ao Norte. A partir dos dados coletados, foi possível elaborar um diagrama esquemático. Através da Figura 111 percebe-se que a ventilação predomina na direção sudeste. Logo, as fachadas que estão ao sul e ao leste recebem diretamente os ventos incidentes. Na visita a campo notou-se que o terreno apresenta ventos intensos, pois sua localização privilegiada, estando em um lugar alto no terreno da cidade, permite receber a ventilação sem muitos obstáculos.

Ao analisar a trajetória solar percebe-se que as fachadas voltadas para a Av. Getúlio Vargas recebem a insolação no período da manhã, pois estão voltadas para o sol nascente. E as fachadas que estão na direção da Rua Pref. Raul Macedo recebem a insolação do sol poente durante a tarde.

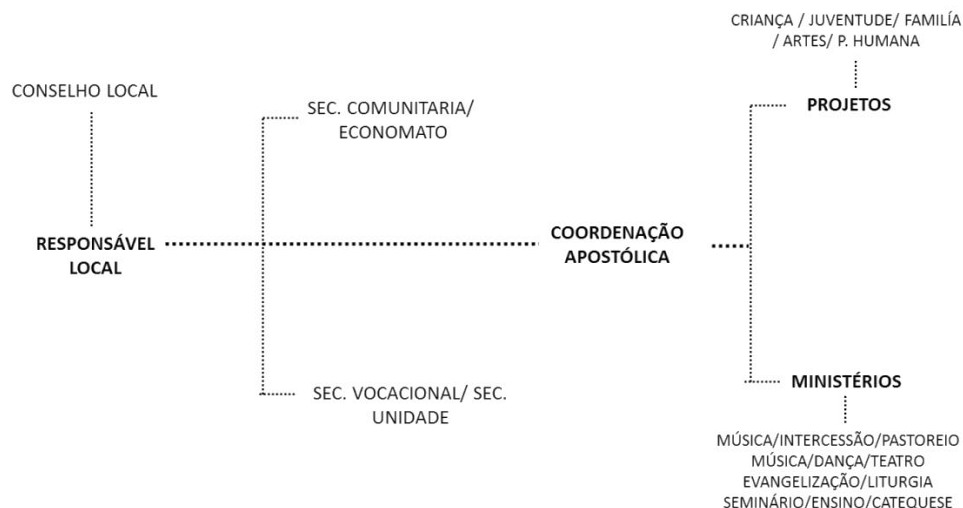
Figura 114: Organograma funcional do Centro.

A estrutura funcional criada para proposto centro de evangelização foi embasada nos moldes Shalom. Para isso elaborou-se um organograma funcional para melhor entender como distribuem as junções dessa comunidade carismática, conforme a Figura 114:

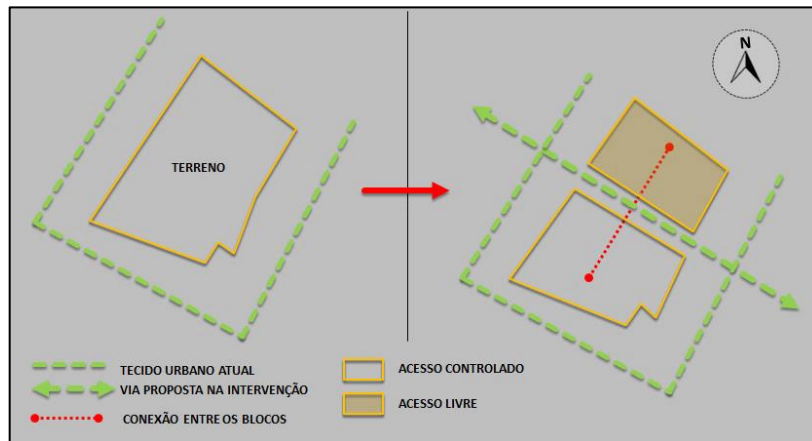
Figura 116: Esquema da intervenção geral

encontra. Conforme a figura a seguir percebe-se esquematicamente esse processo de divisão e integração tanto no meio urbano quanto entre as partes. O estudo de referência do ECOA também teve uma solução projetual semelhante de integração ao espaço da cidade e convidativa ao transeunte e aos veículos.

A parcela que possui o acesso livre perdeu os altos muros e nela está o Bloco 01, sua função é de abarcar os grandes eventos do Centro, logo para utilizá-lo não precisa necessariamente ter um vínculo direto com a comunidade carismática do centro católico. Diferente da parte em que o acesso é controlado por guarita e cercada por grades e muros, pois as funções desenvolvidas nos blocos existentes diz respeito ao público que frequenta as atividades oferecidas pela comunidade ou são membros que trabalham na parte administrativa ou apostólica.

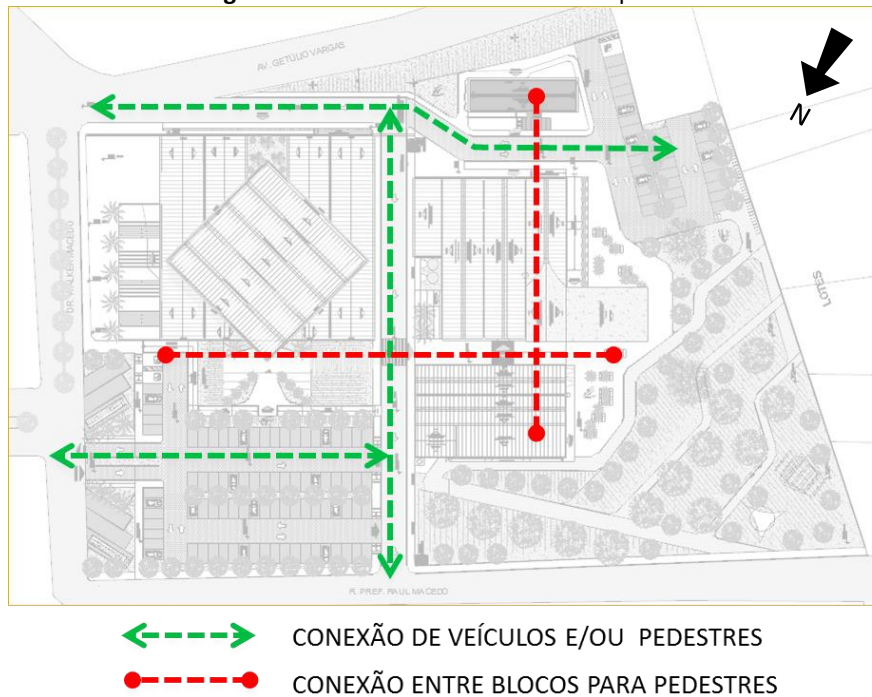
Figura 118: Eixos de conexão entre as partes.

Procurou-se integrar as partes por meio de eixos, seja pedestre ou veículo. As soluções adotadas tornam a integração convidativa a quem circula ao meio urbano, como também a quem está no próprio centro.

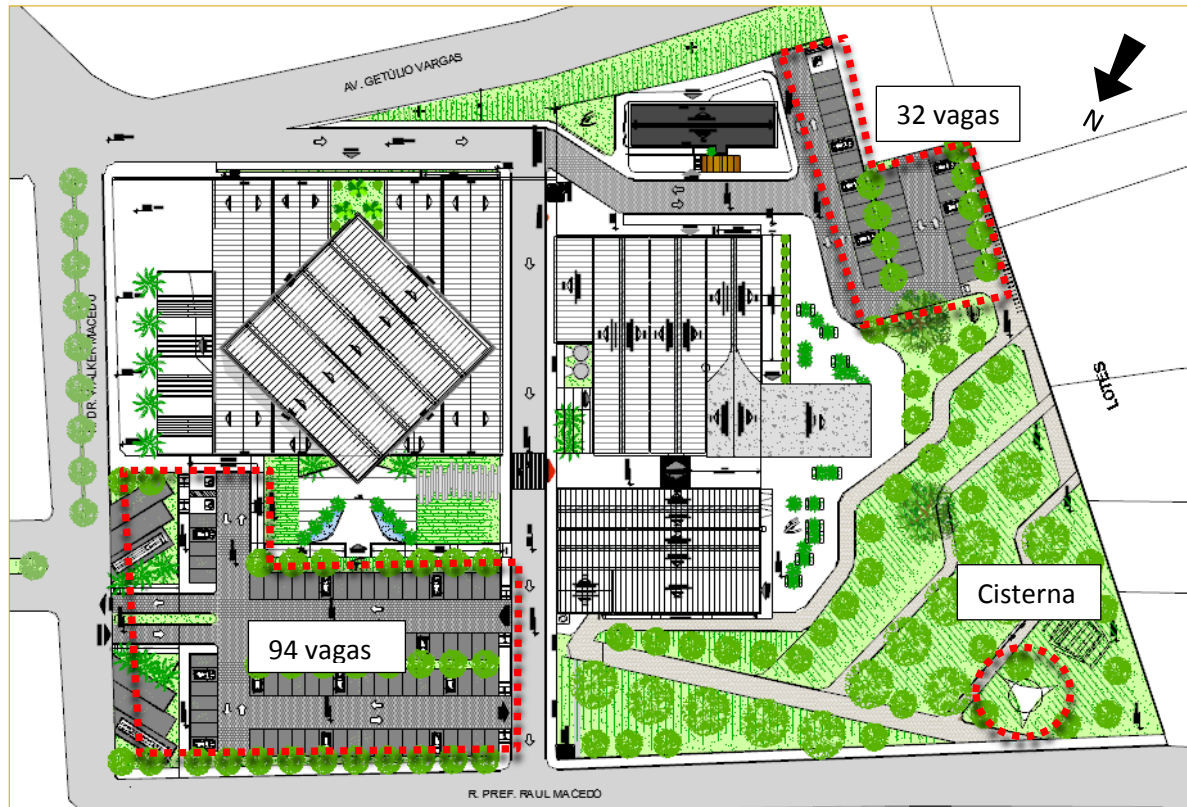
Figura 119: Implantação do centro.

Quanto ao estacionamento foi utilizada a forma de dimensionamento utilizada no Código de Obras (2004) vigente da cidade de Natal, como o acesso é por via local o total de vagas foi de 115 vagas. Mas no projeto foram colocadas 126 vagas sendo três acessíveis e seis vagas para ônibus.

Então devido a extensão do equipamento, dividiu-se o estacionamento em duas partes, 32 vagas para suprir a parte de acesso controlado e 94 para a outra parte, tendo em vista que esta última pode ser utilizada por todo o centro, pois está bem localizada ver Figura 119.

Para auxiliar a rega, e, de forma a fugir da problemática da seca, foi proposta uma cisterna para captação das águas da chuva (Figura 119), tendo em vista a grande área de jardim. O mesmo sistema é utilizado pelo governo no combate a seca na zona rural, como alternativa para manter a plantação e o gado.

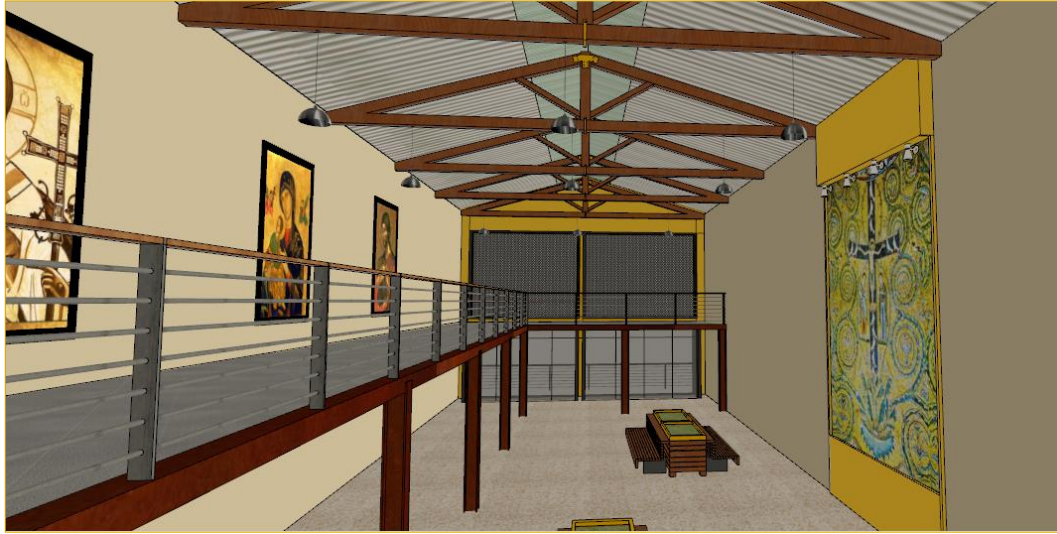
Figura 120: Vista interna do galpão – Bloco 02.

Por ser uma estrutura que oferece grandes galpões, ao adequar as novas funções alguns ambientes apresentaram grandes áreas. Sempre buscou evocar a sua essência de galpão, assim como no estudo de referência do Sesc Pompéia, a antiga estrutura fabril é evidente nos armazéns como por exemplo a tesouras expostas ao longo do grande vão. No projeto, as tesouras também permanecem aparentes em todos os ambientes (exceto nos banheiros onde foi utilizado forro) e a permanência dos elementos fabris construídos no entorno dos mesmos (balança, torres).

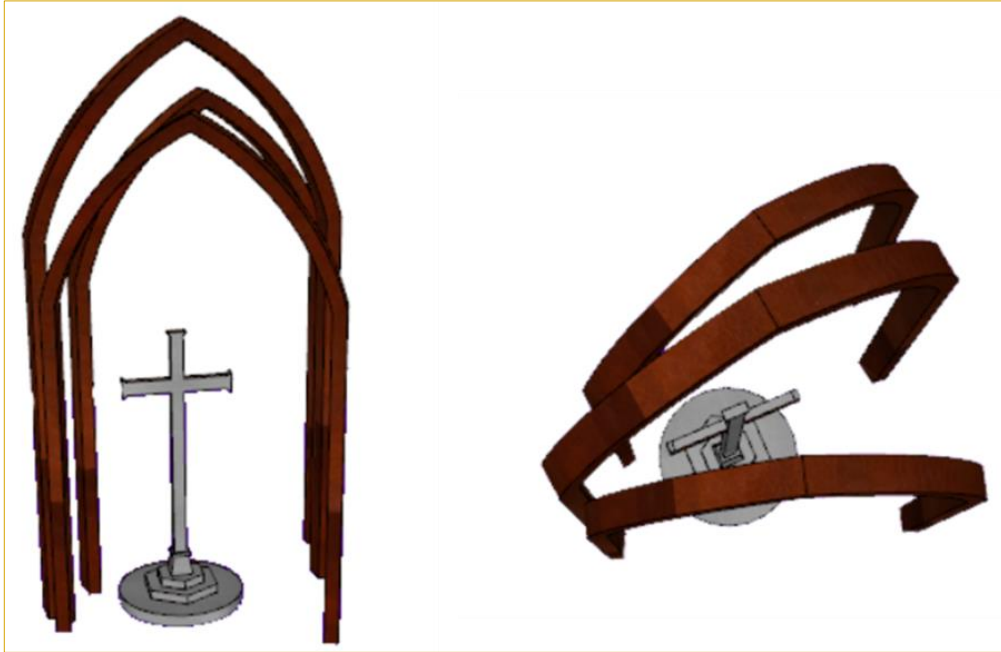
Figura 122: Pórtico Trindade.

Cada arco simboliza a trindade santa (Pai, filho e Espírito Santo) que se entrelaçam irregularmente, e, sob eles, uma cruz relembrando a cruz de Cristo. O material utilizado indica que faz parte do novo uso, os arcos são em aço corten e a cruz em concreto aparente.

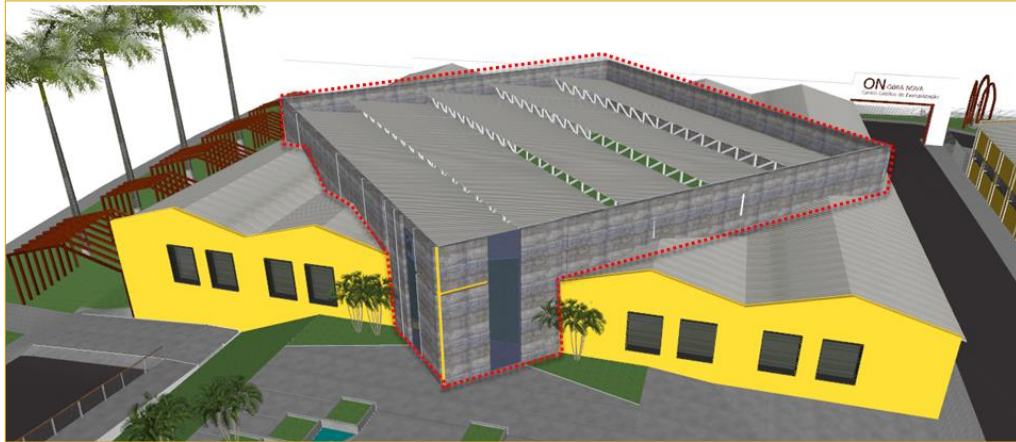
Figura 125: Marcação do novo elemento.

Para destacá-lo como novo elemento, este saca da parte antiga: na altura e na fachada posterior, além do material empregado - sua estrutura é de concreto armado que sustenta grandes treliças metálicas vencendo o vão de 35 metros (Figura 125).

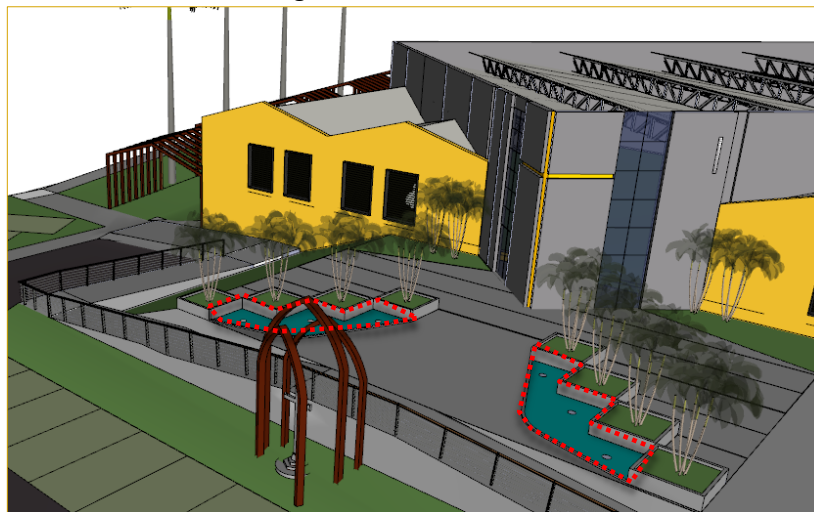
Figura 128: Fonte da vida.

Há uma mais uma fonte localizada externamente na fachada posterior. A inspiração vem do estudo de referencia do ECOA, que apresenta uma fonte que se estende pela rua das águas. A inspiração vem também do simbolismo religioso citado anteriormente.

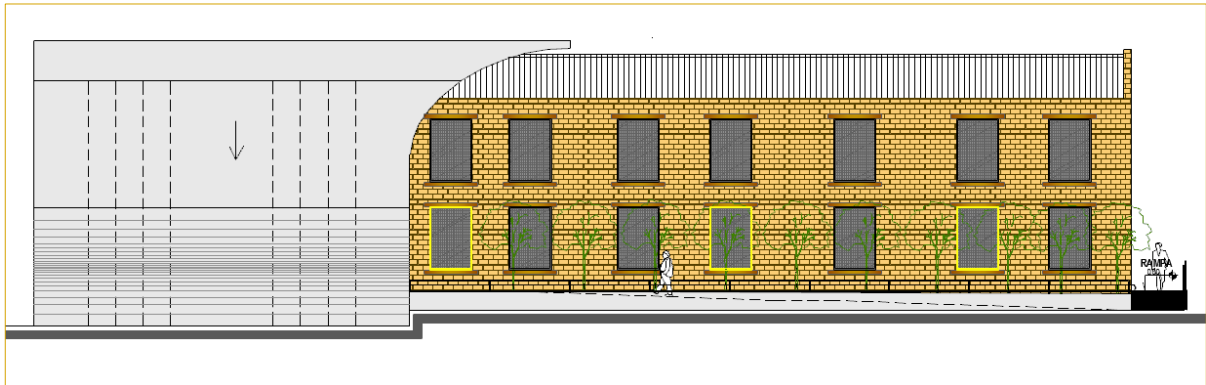
Figura 137: Fachada lateral.

Na fachada lateral (Figura 137) o revestimento foi retirado deixando o tijolo aparente, assim como Lina propôs no Sesc Pompéia, como forma de manter a proteção ao tempo esta recebe produtos e vernizes que a protege das intempéries. Esta foi a única parede que recebeu esse tipo de intervenção. Criou-se um acesso com uma longa rampa percorrendo quase toda a extensão lateral. As aberturas das antigas portas laterais foram mantidas e reutilizadas como janelas, para as novas aberturas houve respeito aos eixos definidos e ao abri-las, como forma de distribuir os esforços na parede foram colocadas vergas e contra-vergas, estas ficando aparente foram revestidas de chapas em aço corten

ressaltando o elemento. Para diferenciar as esquadrias inseridas em aberturas antigas estas receberam a cor amarela. Todas as esquadrias também apresentam um material diferente das esquadrias que houveram ali, o aço galvanizado é largamente utilizado. Como proteção das esquadrias são utilizados brises metálicos com chapas perfuradas no intuito de permitir maior permeabilidade visual entre os meios.

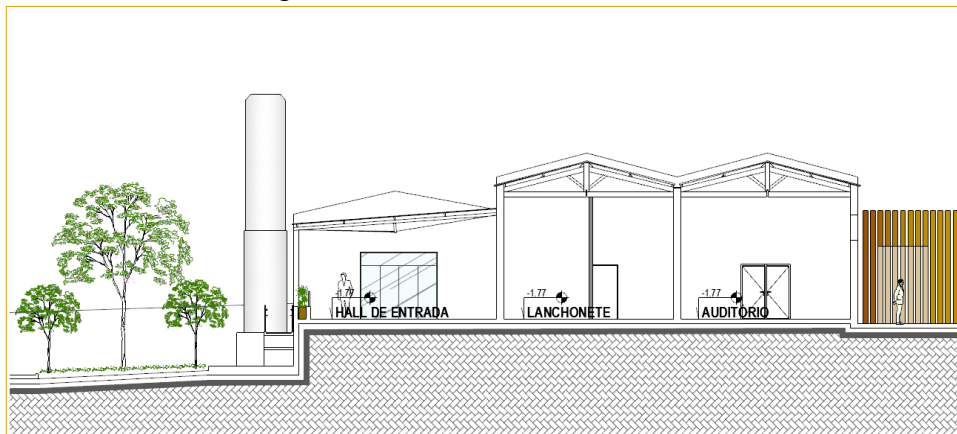
Figura 144: Corte transversal do Bloco 03.

O alpendre permaneceu com sua cobertura de uma água e sua estrutura de madeira e cabo de aço, o piso que antes era rebaixado em relação aos galpões foi elevado e nivelado com os demais e ganhou uma jardineira na extremidade do desnível de forma a resguardar o transeunte (Figura 144). Sua função é uma espécie de hall de entrada com praça de convivência, pois as mesas dispostas servem para a lancheonete quanto para a livraria.

Ao final, próximo a livraria há uma delgada torre que foi preservada, a sua forma quando ao lado dos galpões, formam uma bela composição fabril (Figura 144).

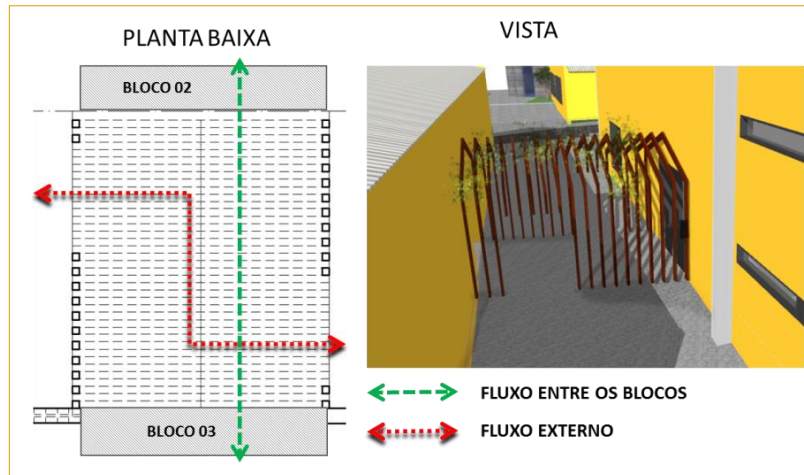
Figura 145: Pórtico de ligação entre os blocos 02 e 03.

Entre os dois galpões que compõe o bloco criou-se uma circulação perpendicular ao alpendre, o final dela leva ao pórtico de ligação entre o Bloco 02, feito tipo uma pérgola é composto por perfis em “U” de aço corten (Figura 145).

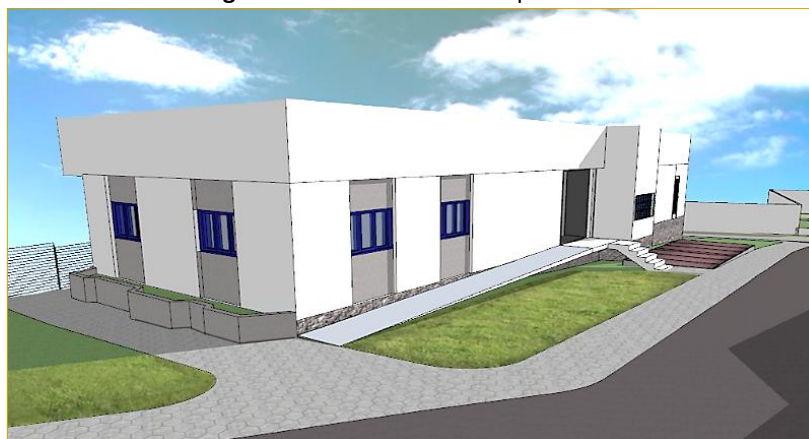
Figura 148: Vista da fachada posterior.

Como só havia acesso frontal e por meio de escada, criou-se um acesso por meio de rampa e de uma escada na fachada posterior. A balança foi mantida e evidenciada com uma pequena praça de modo a lembrar o uso antigo do equipamento (Figura 148).

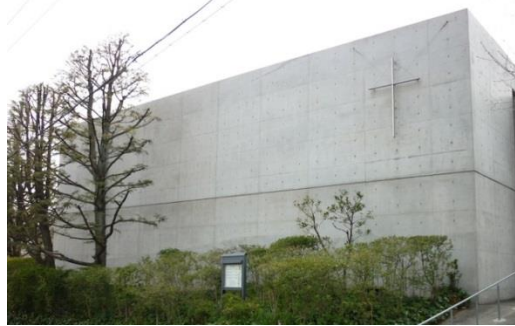
Figura 150: Concreto armado aplicado na parede.

O concreto armado aparente foi utilizado nos anexos: no anexo do Bloco 01 no prisma central e no Bloco 02 na capela. Sendo este último recebendo protensão, e , quando aplicado na laje não era aparente, mas pintado na cor branca. Mesmo o material estando “oculto” a sua forma evoca que aquele elemento é um anexo ao preexistente, além de que suas paredes apresentam a tectônica do novo material. A laje lisa é protendida nas duas direções e as paredes da capela eram pilares-parede para poder sustentar os esforços. Esse tipo de laje permite alcançar grandes vãos e esbeltes.

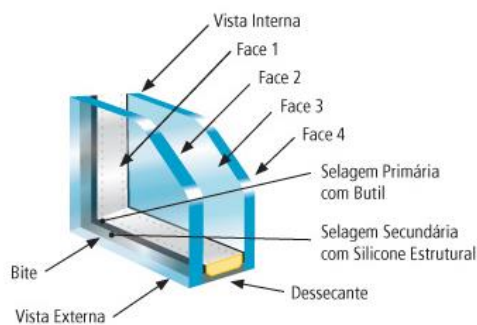
Figura 152: Vidro duplo.

O vidro foi utilizado em um dos blocos com vastidão. Mas como visto anteriormente o pano de vidro foi colocado sob grandes beirais e numa direção favorável. Mas para auxiliar a esta solução projetual foi utilizado o vidro duplo insulado baixo emissivo, este ajuda no controle solar, oferece equilíbrio entre a transmissão luminosa e o controle da energia solar. Além de oferecer alta transmissão luminosa, baixa reflexão externa e os mais baixos coeficientes de transmissão térmica disponíveis, logo a transferência de radiação de calor é reduzida.

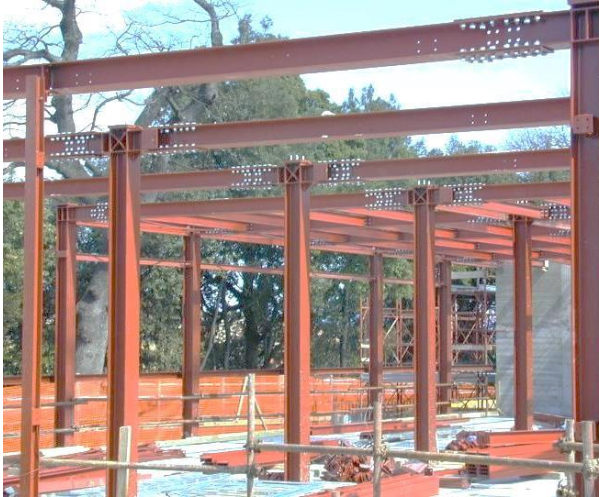
Figura 153: Vigas e pilares em aço corten.

O aço corten foi usado no projeto de duas formas distintas, uma de forma estrutural e outra de como fechamentos em chapas. Quando estrutural foram utilizados perfis metálicos “I” cvs 300 x 47 para viga e cs 200x29 para pilares e para os pórticos perfis em “U”. Quanto as chapas, foram empregadas no recobrimento das antigas aberturas e nas vergas e contra-vergas.

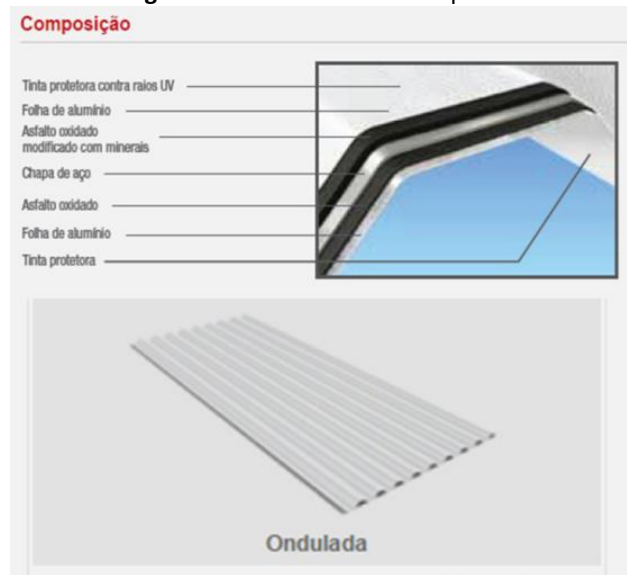
Figura 157: Telha ondulada topsteel.

As telhas utilizadas é a telha de aço termoacústica ondulada TopSteel da Brasilit. O conforto térmico é assegurado pela reflexão dos raios solares. Quanto a acústica, o som produzido pelo impacto direto da chuva sobre as telhas é amortecido em até 85%. Internamente, o acabamento é na cor branca, portanto, não há necessidade de forro.

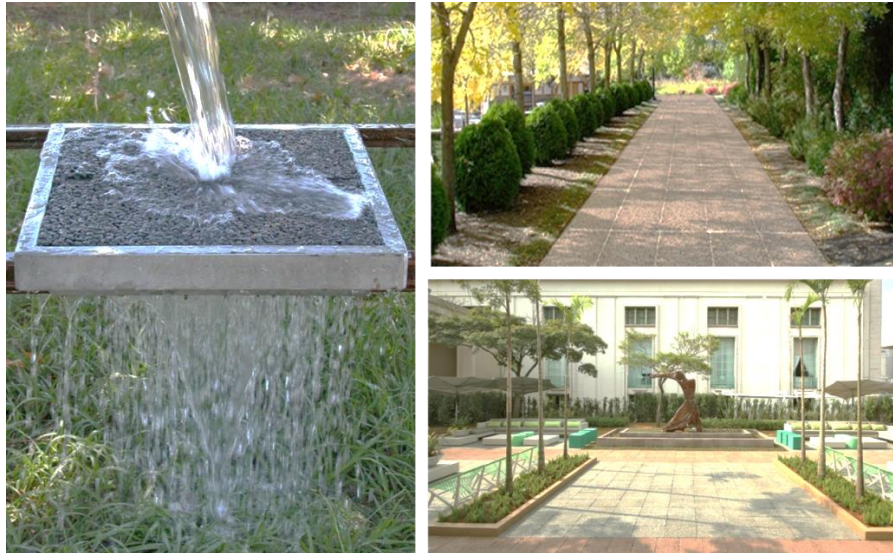
Figura 159: Piso drenante.

Para garantir a permeabilidade do solo e, sobretudo, para aumentar a taxa de permeabilidade nas áreas pavimentadas, foi utilizado o piso drenante em uma vasta área no

projeto. Pisos permeáveis e drenantes são feitos com concreto poroso, por onde a água é drenada. Daí serem chamados de pavimentos permeáveis, sua taxa de permeabilidade é de mais de 90%.
