UNIVERSIDADE FEDERAL DO RIO GRANDE DO NORTE

DEPARTAMENTO DE ENGENHARIA CIVIL

**QUALIDADE E USO DAS ÁGUAS PLUVIAIS DE UMA
LAGOA EM PARQUE RECREATIVO URBANO**

Trabalho de Conclusão de Curso na modalidade Artigo Científico, submetido ao Departamento de Engenharia Civil da Universidade Federal do Rio Grande do Norte como parte dos requisitos necessários para obtenção do Título de Bacharel em Engenharia Civil.

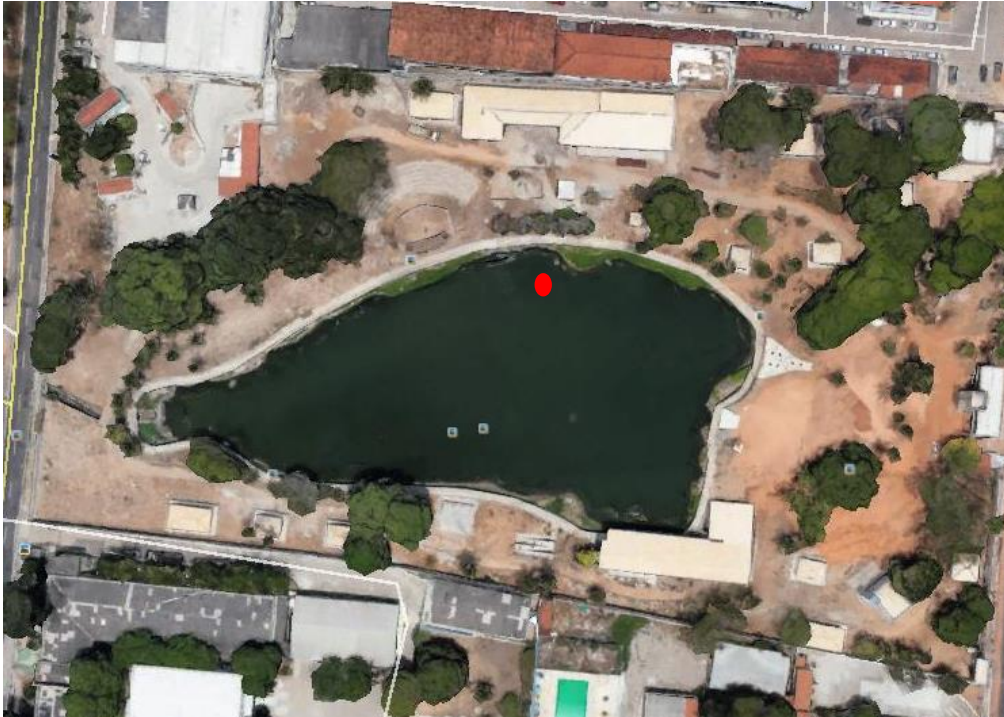
Figura 01: Ponto de coleta

Para o presente estudo foram colhidas 03 (três) amostras da lagoa Manoel Felipe. A amostra 01 foi coletada dia 05/10/2016 e as amostras 02 e 03 no dia 20/10/2016, entre 09h30min e 10h e enviadas imediatamente ao laboratório, no mesmo ponto indicado na figura 01, que é a área de acesso ao pedalinho.

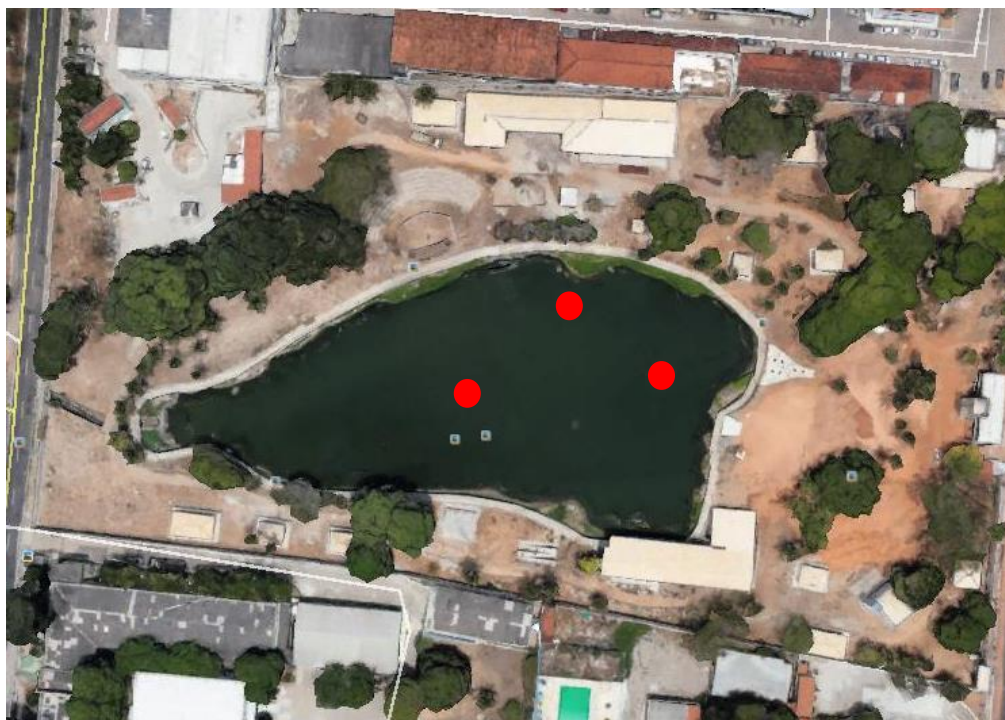
Figura 02 – Pontos de coleta

O manual orienta que para amostras de esgoto, o volume coletado deve ser de 01 litro e, para esgoto tratado o volume de 10 litros. A opção mais adequada para a situação em questão seria coletar amostras de 10 litros, entretanto o pequeno tamanho da centrífuga disponível limitou o volume da amostra. Para a realização das análises, foram colhidas 03 amostras de 01 litro, nos pontos indicados na figura 02. As amostras foram deixadas para decantação por 03 horas, em seguida houve eliminação do sobrenadante e colocação do sedimento do tubo de centrifugação. Após centrifugar, removeu-se o sobrenadante, juntou-se o sedimento e os tubos foram recolocados na centrífuga. Suspendeu-se o pellet num volume igual de tampão de acetoacético e foi feita a adição de dois volumes de éter. A amostra foi centrifugada novamente, estando agora dividida em três fases distintas. Toda parte não gordurosa, resíduos mais pesados, incluindo ovos de helmintos, larvas e protozoários, ficaram na camada inferior. O sobrenadante foi suavemente retirado. Foi feita a ressuspensão do sedimento em cinco volumes de uma solução de sulfato de zinco e uma alíquota foi transferida para uma lâmina de McMaster para exame final, que foi deixada em uma superfície plana por 5 minutos antes do exame, permitindo que todos os ovos flutuassem à superfície.
